令和3年度 治山技術等推進調査（リモートセンシングを活用した山地災害の復旧手法の検討調査）委託事業

概要版報告書

林野庁

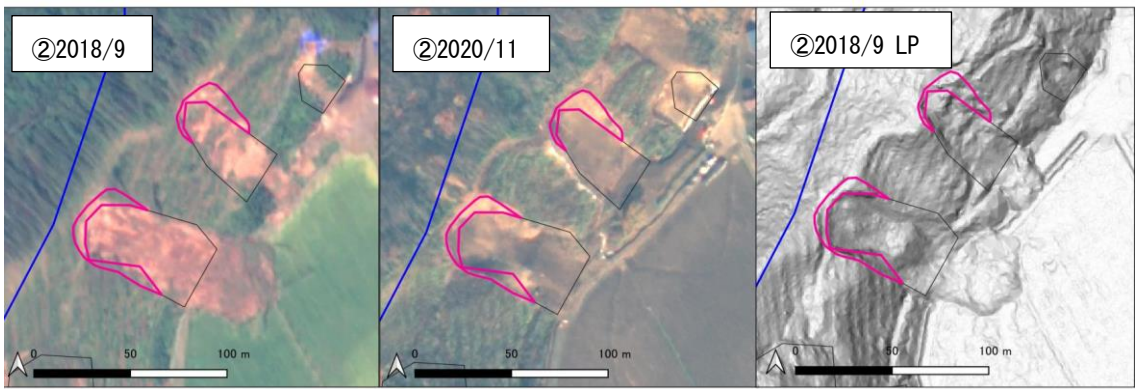
図 2.3.1 人工衛星光学画像による拡大崩壊箇所の判読結果

- ・ 現地を確認した 4 箇所のうち、1 箇所については、新たな土砂移動が発生した所見は確認されなかった。残り 3 箇所は山腹工が施工されており、実態の確認は不可能であった。
- ・ 判読の課題として、衛星画像の倒れこみなどにより複数時期の画像で崩壊地が同じ形状で見えないことが挙げられる。拡大崩壊を正確に判読するためには、同一条件で撮影され、複数時期で崩壊地が同じ形状で見える画像を入手する必要がある。

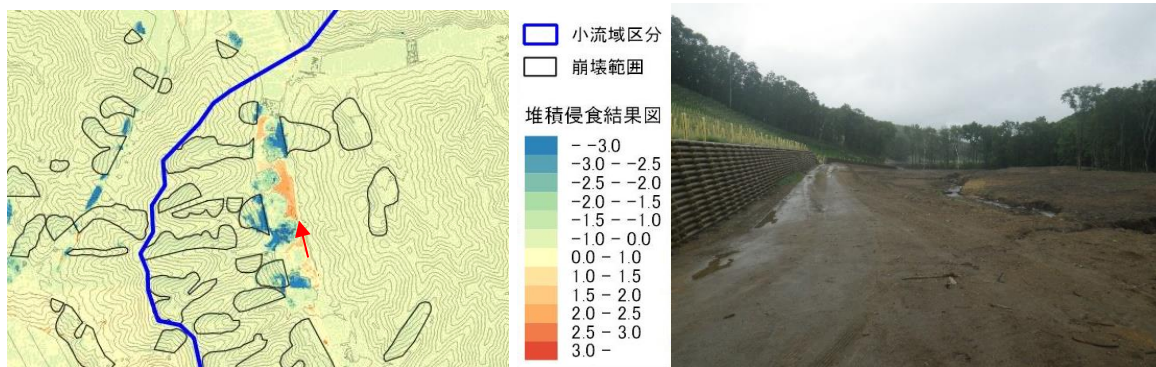
図 2.3.2 災害直後の LP と AW3D による差分解析図と写真（赤矢印は写真撮影箇所と方向）

- ・ 標高が変化した箇所がいくつか見られたが、現地を確認すると、復旧工事に伴う地形改変が行われた箇所であった。この結果から、人工的な地形改変のような変化の大きい箇所については、LP と AW3D を用いた差分解析の結果から把握することが可能であると考えられる。
- ・ AW3D と LP データの差分解析では、広域のデータが得られるが、溪流や斜面の侵食などの土砂移動を捉える目的には適していないと考えられる。

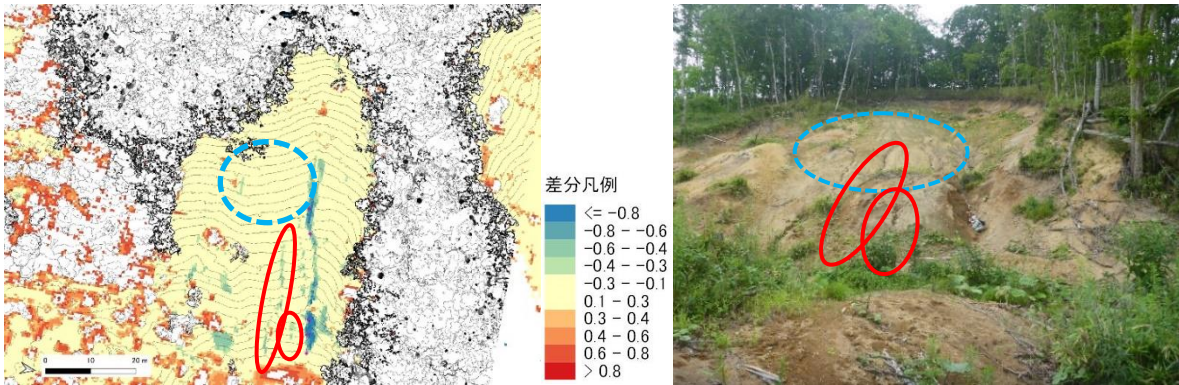
図 2.3.3 災害直後の LP データと UAV 簡易写真測量の差分解析結果と写真  
(左, 2021/8 月撮影, 右, UAV 簡易写真測量－災害直後の LP 差分解析結果 (UAV の 1m 等高線を表示))

- ・ ガリー侵食箇所が差分値として現れ、実測値とも近い値であった。本調査範囲では、0.5m 前後の地形変化までは捉えられた。
- ・ 航空 LP と UAV 簡易写真測量を用いた差分解析は、地表物の影響を受けない裸地においてガリー侵食などの土砂移動を捉えるには有効な計測方法であると考えられる。一方で、UAV 簡易写真測量により一度に得られるデータは狭い範囲であることや前述の地表物の影響などから、樹幹に遮蔽される溪流や、面積の広い流域単位の土砂移動の把握などには適していないと考えられる。

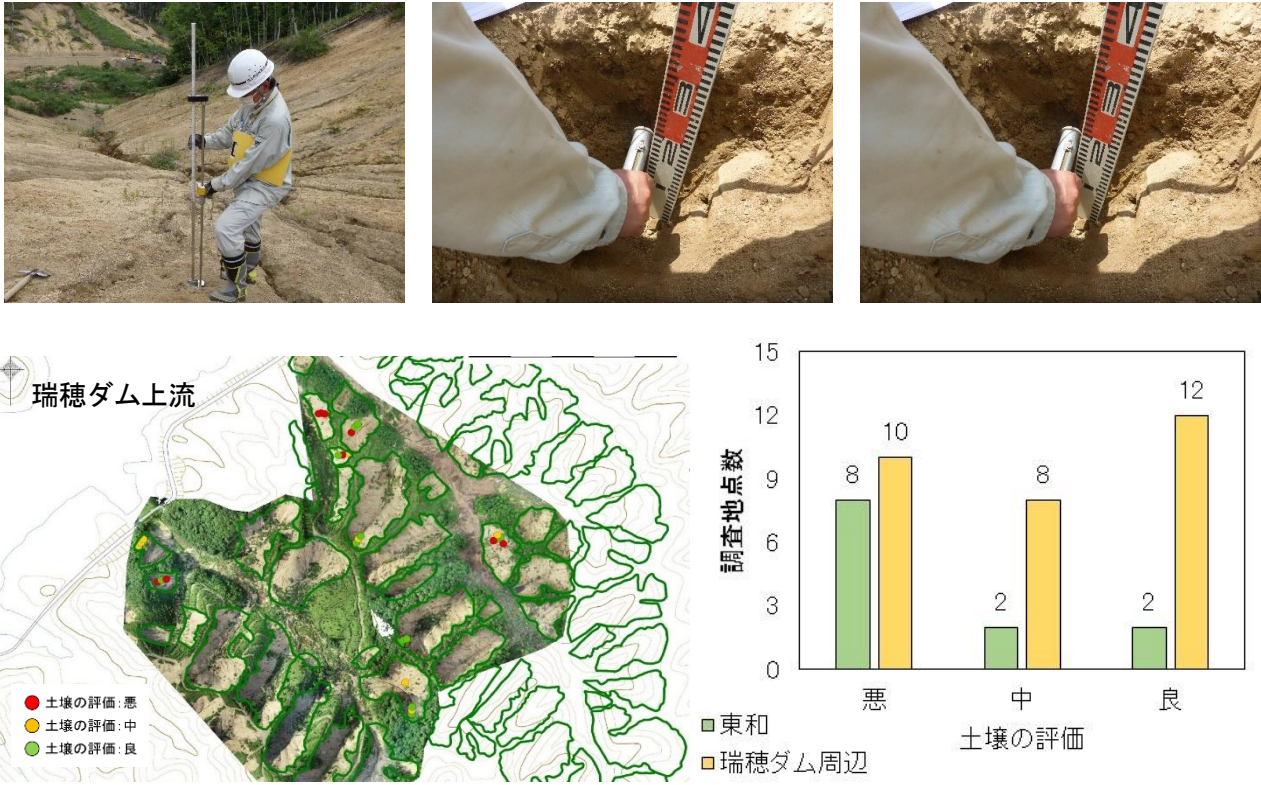
図 2.5.1 土壌調査結果(上:調査状況写真,左:調査地別の土壌評価)

図 2.1.1 に示す瑞穂ダム上流地区、東和地区において、土壌調査を行った。瑞穂ダム上流と東和間で比較すると(図 2.5.1)、崩壊地ごとや調査地点ごとに判定がバラつく場合があったものの、瑞穂ダム上流より東和地区の方が、土壌の評価が“悪”と判定された調査地点が多かった。

土壌調査結果や北海道立総合研究機構林業試験場の検討結果および有識者へのヒアリング結果を踏まえ、復旧工種としてあげられている植生工(実播工、植栽工)のうち、植栽工について検討した。現地調査の結果を図 2.5.1 に、土壌条件ごとの植栽木の案を表 2.5.1 に示す。

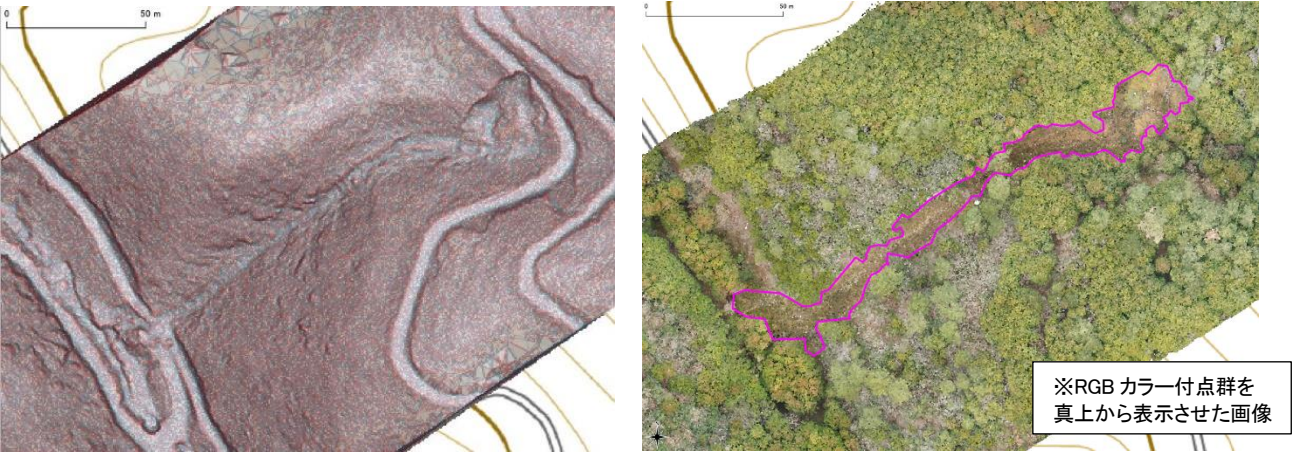
図 3. 3.1 UAV レーザ計測結果（左：DEM の CS 立体図、右：カラー点群）

UAV レーザ計測の結果を図 3. 3.1 に示す。裸地部で約 51 点/m<sup>2</sup>（約 14cm/点）、植生下でも約 15.5 点/m<sup>2</sup>（約 25.4cm/点）の DEM データを得ることが出来た（DSM データは約 1110 点/m<sup>2</sup>（約 3cm/点））。航空 LP による DEM データが 4 点/m<sup>2</sup>（25cm/点）であることを鑑みると、今回の UAV レーザ計測により十分に高精度な地表の地形情報を得ることが出来たと考えられる。

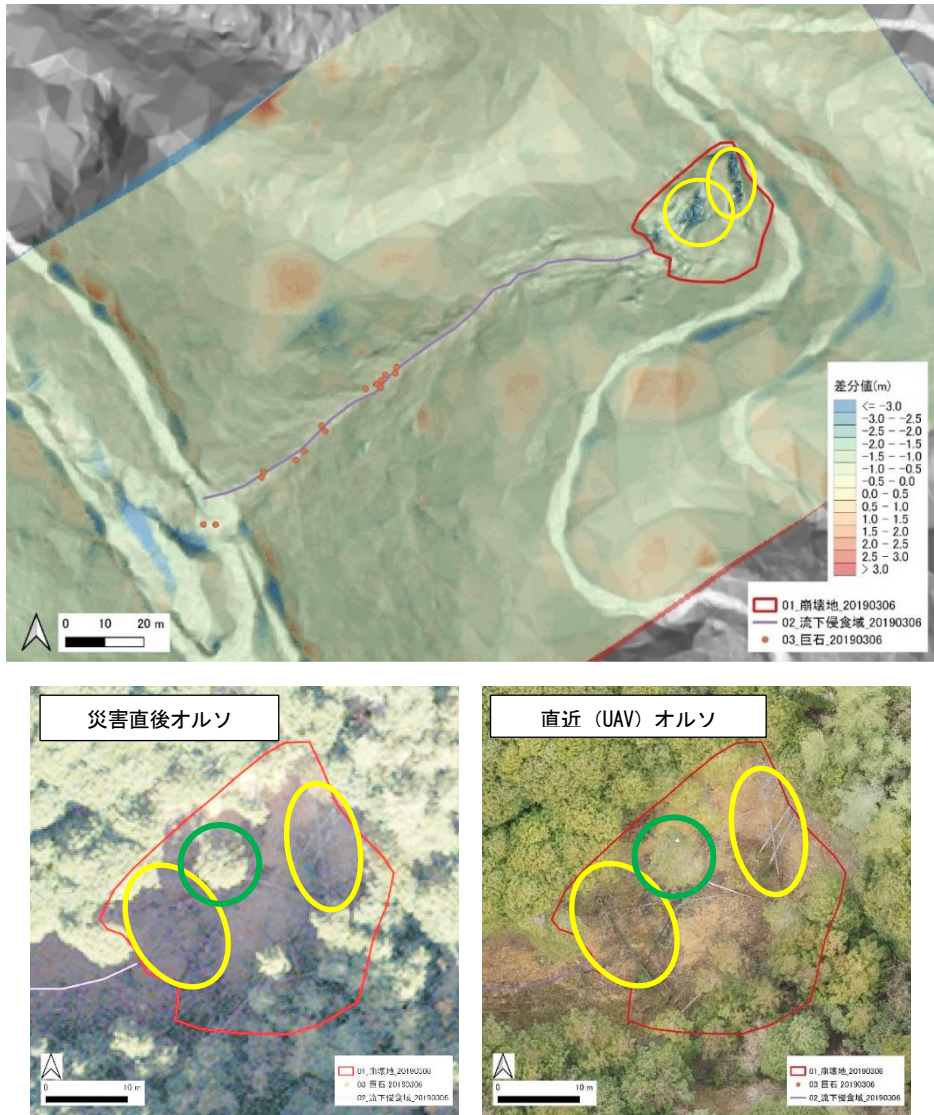
図 3.3.2 差分解析結果（上：UAV レーザ計測と災害直後の航空 LP の差分，下：災害前後のオルソ画像）

差分解析結果では、崩壊地上部の林道および 0 次谷出口付近の林道で差分値が-1m 程度となっている。林道は不動点と考えられるため、航空 LP と UAV レーザ計測間の誤差は 1m 程度であると言える。この誤差を考慮すると、崩壊地内の差分値が-2~-1m 程度の箇所があるが、オルソ画像からは倒木（図 3. 3.2 黄色丸）の移動は確認できないため、倒木が移動するような規模の土砂移動は発生していないと考えられる。また、誤差の範囲内の土砂

移動は差分解析結果として現れなかったと考えられる。

本調査地では、航空 LP と UAV レーザ計測の差分解析による土砂移動の把握は困難であった。このことは、計測精度の差によるものと考えられる。発災直後の航空 LP は被災地の四国全域を計測しており、UAV レーザ計測は一つの崩壊地を低空で計測していることから、メッシュサイズが同じでも取得できる地形の詳細度合いは異なると考えられる。
