## 2. 緊急調査結果

### (i) 災害概要

### (iii) 緊急調査結果

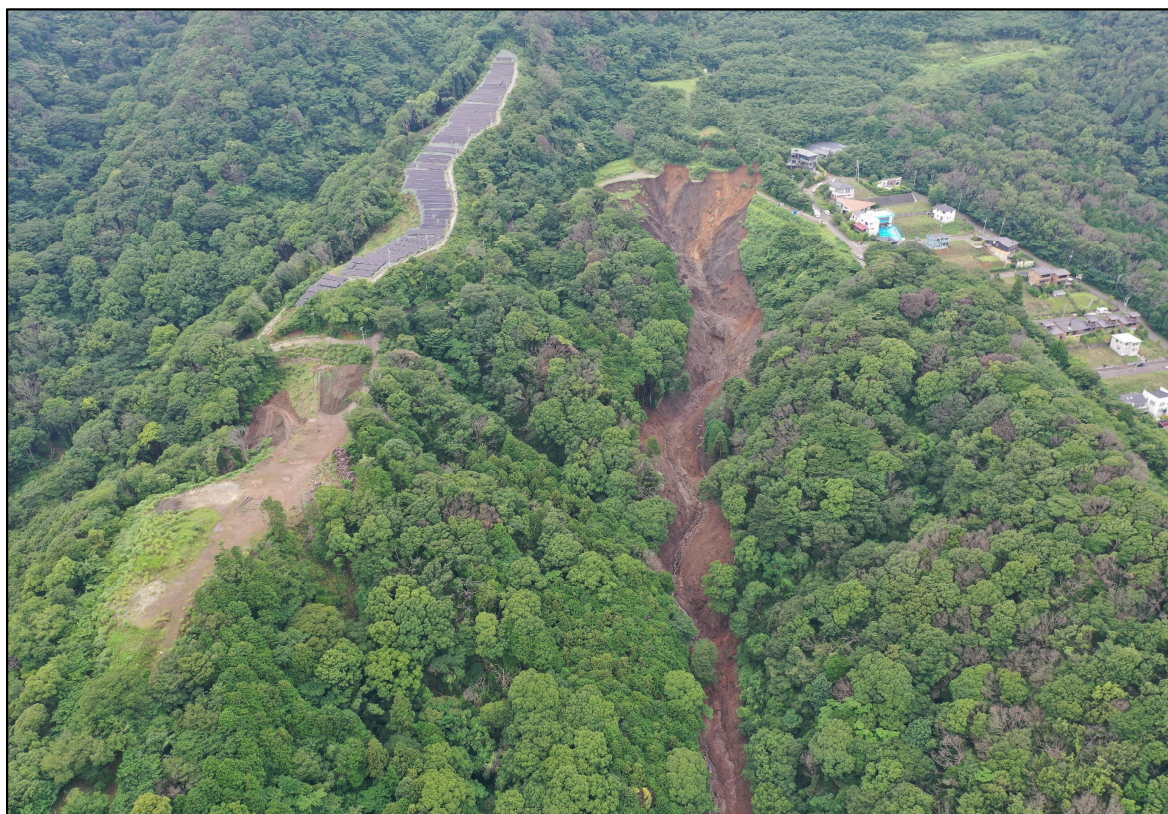
・土石流の発生地点では、斜面上部の亀裂の発生や不安定な土砂の残存が確認された。引き続き警戒が必要な状況である。

・土石流の発生地点の崩壊土砂には、盛土したものも含まれ、それが土石流となって流出した状況を確認した。全体として大量の土砂が流出することにより甚大な被害が発生した。

写真 2.1 崩壊源頭部全景
