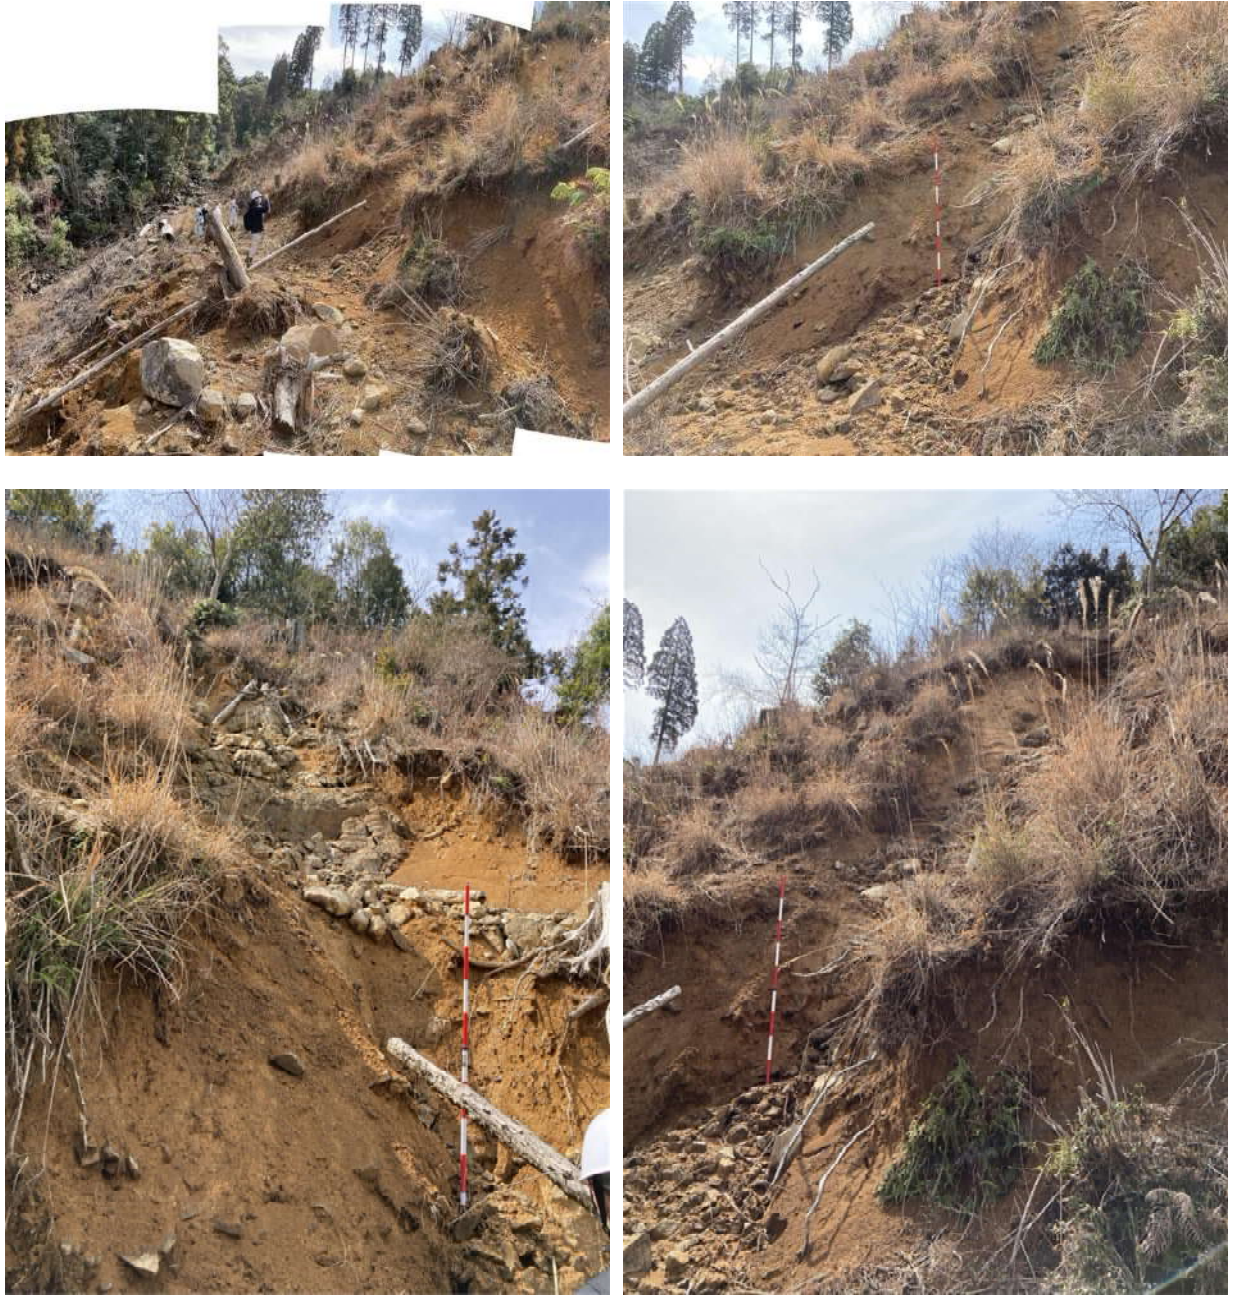
らの雨水流入が崩壊の原因であると推察される。上部作業道の流水跡を詳細に確認すると、コンクリート排水溝の側部が若干の凹地となっていることから、排水溝を流れなくなった雨水がコンクリートより柔らかな路面部を侵食し凹地を形成したことにより、まとまった降雨の度に微地形ではあるが凹地が拡大し、豪雨時の雨水の流入を促し下方斜面の崩壊に至ったものと考えられる。

写真 3.6 崩壊地④の状況
