## (6) 芦北町小田浦切通

## 4.2 風倒被害森林における令和 2 年 7 月豪雨による山腹崩壊

### 4.2.3 調査結果概要

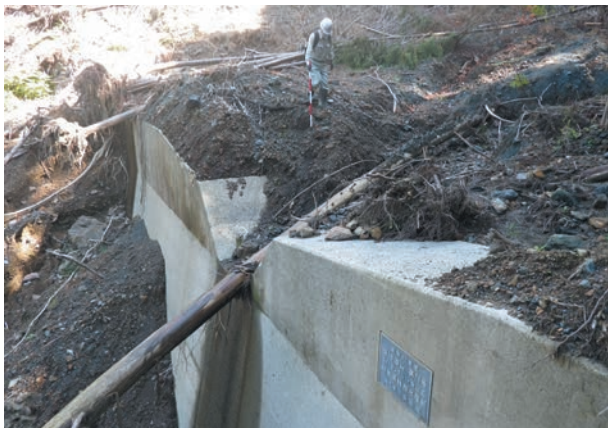
既設谷止工の効果

なお、谷出口には既設治山ダム1基が整備されており、土砂流出に伴う施設の損傷も認められなかったことや、治山ダム上流での土砂・流木の堆積状況などから、想定した溪床勾配の緩和や、土石流の流下能力の減衰、規模拡大の抑制といった効果は発揮していたものと考えられる。

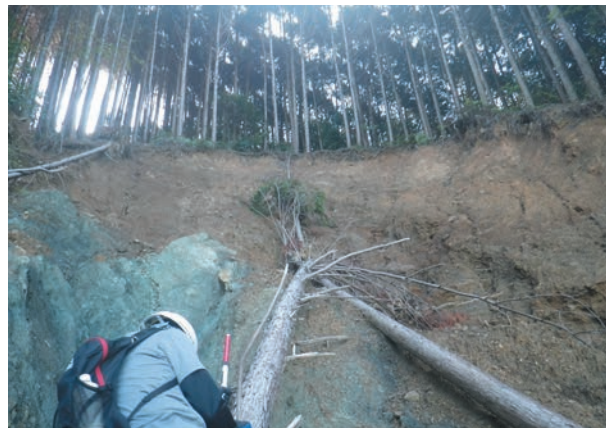
崩壊地源頭部

発生源の地質は砂岩であり、凹地形を呈している。現地調査では源頭部付近の一部が粘土化しており、非常にぜい弱であることが確認されている。

荒廃渓流の源頭部は凹地形を呈しており表面水を集めやすい地形であった。破碎等で非常に風化が進んでおり、ここに、記録的な集中豪雨（24時間雨量425.5mm（令和2年7月3日9時～令和2年7月4日8時まで）、時間雨量72.5mm（令和2年7月4日6時）、アメダス田浦観測所）により地下水位が上昇し土層が著しく飽和して崩壊発生源となったと推定される。一方、左側の崩壊は地表水が集中することで侵食が進み、崩壊に至ったと推定される。

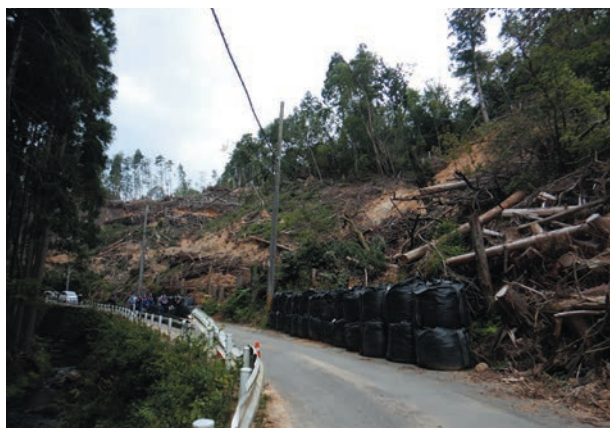
崩壊源頭部から斜面長 59m、最大幅は 30m であり、凹型斜面（一部平衡・凸型）における山腹崩壊であった。

崩壊箇所は、根返りにより土壌がほぐされたことで、降雨が容易に浸透しやすい状態となっていたと考えられる。ここに、6月18日から19日にかけて最大24時間雨量70mm（6月18日12時から19日12時）、最大時間雨量14mm（6月19日3時）の降雨（大阪府中畑観測所）があり、降雨時の湧水に加え、作業路において横断排水溝の設置が行われていなかったことで、作業路面で地表水が集水し斜面に流れ込んだことにより、表層土と同程度の深さで崩壊が発生したと推定される。なお、根の深さは表層の厚さの40cmより深かったものの根返りによる倒伏が多く発生したことで、崩壊発生時には根系による土壌緊縛力は崩壊を抑えるほど十分ではなかったと推定される。

崩壊地全景

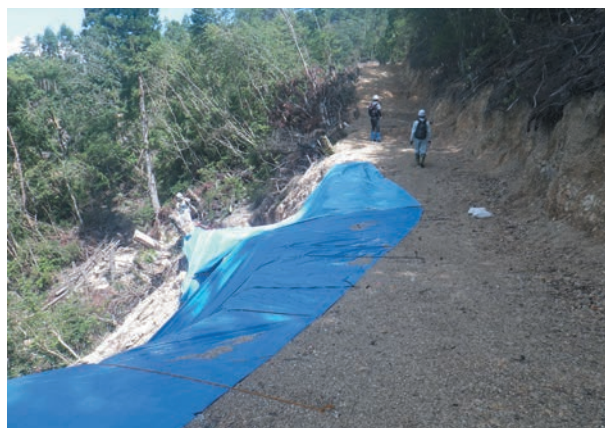
崩壊地上部の作業道

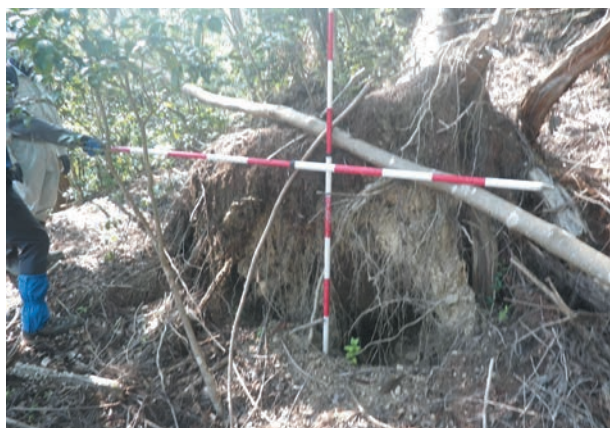
被害木は、風倒木処理のために設置された作業路（以下「作業路」という。）を利用して処理されていた。崩壊地上部付近に残存していた被害木（単木）の根鉢の大きさは  $1.6 \times 2.0 \times 1.0\text{m}$ （長辺×短辺×深さ）であった。

風倒被害木の根鉢

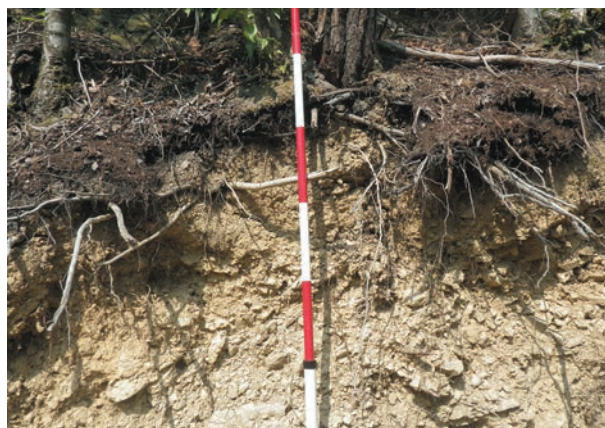
崩壊地に隣接する山腹の表層土の厚さは 40cm 程度であり、部分的に含水の高い箇所も見られた。また、表層土を含む法面には湧水痕（パイプ）が見られた。

土層深 40cm

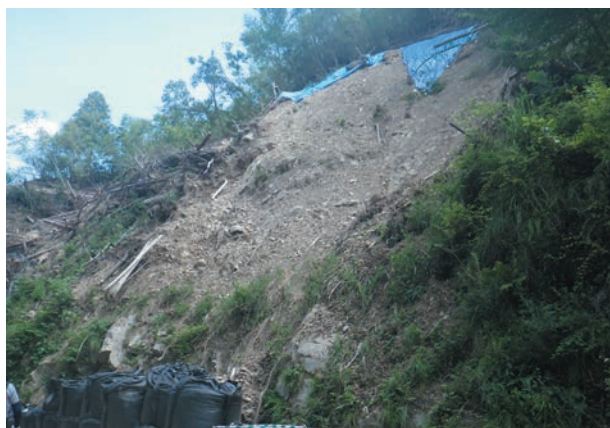
崩壊源頭部から斜面長37m、最大幅は58mであり、平衡・凸型斜面における山腹崩壊であった。

対象箇所は、根返りにより土壌がほぐされたことで、降雨が容易に浸透しやすい状態となっていたと考えられる。ここに、6 月 18 日から 19 日にかけて最大 24 時間雨量 70mm（6 月 18 日 12 時から 19 日 12 時）、最大時間雨量 14mm（6 月 19 日 3 時）の降雨（大阪府中畑観測所）があり、降雨時の湧水に加え、作業路において横断排水溝の設置が行われていなかったことで、作業路面で地表水が集水し斜面に流れ込んだことにより、表層土と同程度の深さで崩壊が発生したと推定される。

崩壊地全景

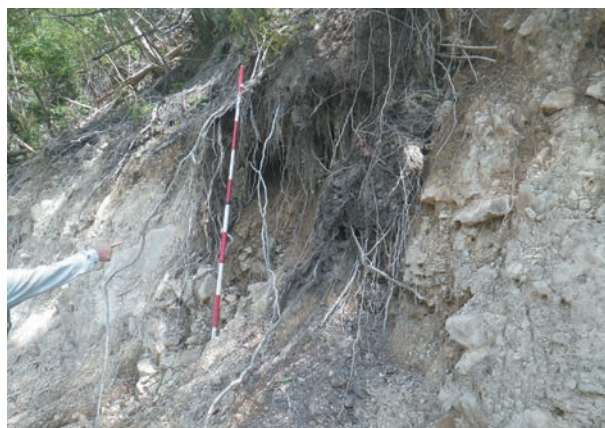
崩壊地に隣接する山腹の表層土の厚さは 50cm 程度であり、部分的に含水の高い箇所も見られた。また、表層土含む法面に湧水痕（パイプ）が見られた。

表層土付近に見られる含水（変色箇所）

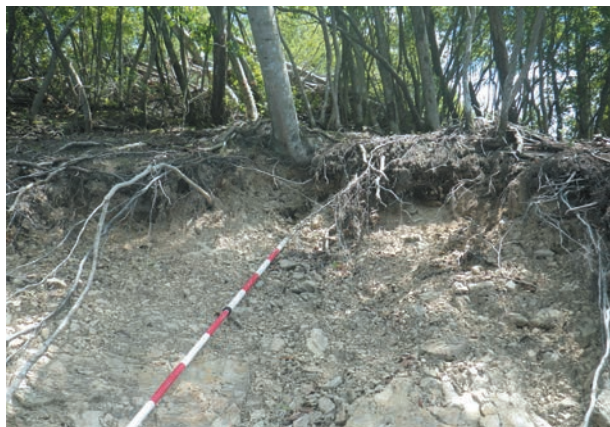
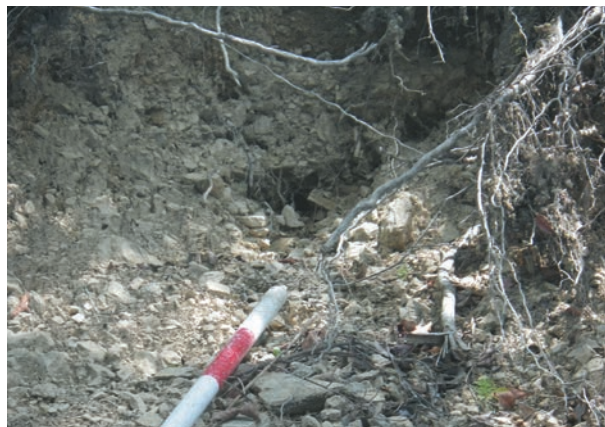
表層土と風下層の境界付近に見られる湧水痕跡（パイプ）

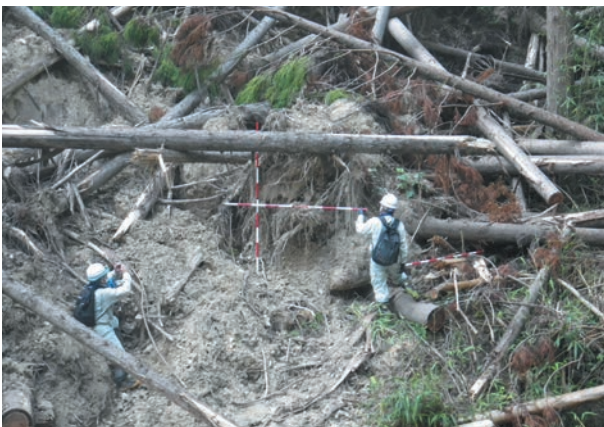
崩壊斜面下方に堆積している風倒被害木の状態から、当調査地における風倒木はほとんどが根返りであったと推定される。崩落したと思われる河川沿いの風倒被害木（単木）の根鉢の大きさは $2.0 \times 1.8 \times 1.0\text{m}$ （長辺×短辺×深さ）であった。

崩壊地末端の流木と根鉢

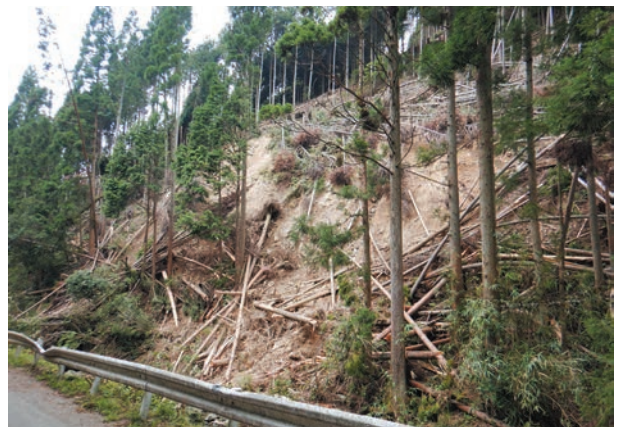
崩壊源頭部から斜面長55m、最大幅は65mであり、凹型・平衡斜面における山腹崩壊であった。

対象箇所は、根返りにより土壌がほぐされたことで、降雨が容易に浸透しやすい状態となっていたと考えられる。ここに、7月7日から8日にかけて最大24時間雨量91mm（7月7日8時から8日8時）、最大時間雨量47mm（7月8日の5時）の降雨（大阪府中畑観測所）があり、表層土と同程度の深さで崩壊が発生したと推定される。なお、根の深さは表層の厚さの2cmより深かったものの根返りによる倒伏が多く発生したことで、崩壊発生時には根系による土壌緊縛力は崩壊を抑えるほど十分ではなかったと推定される。

崩壊地全景

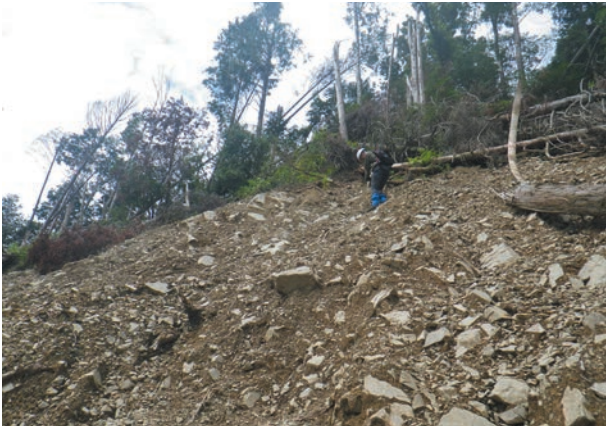
対象箇所は、根返りにより土壌がほぐされたことで、降雨が容易に浸透しやすい状態となっていたと考えられる。ここに、7月5日から8日にかけて最大24時間雨量109mm（7月6日3時から7日3時）、最大時間雨量49mm（7月8日5時）の降雨（京都市左京区鞍馬出張所）があり、崩壊地頭部の残存斜面にある凹地形に沿って斜面に地表水が流入したこと等により、表層土と同程度の深さで崩壊が発生したと推定される。なお、根の深さは表層の厚さの60cmより深かったものの根返りによる倒伏が多く発生したことで、崩壊発生時には根系による土壌緊縛力は崩壊を抑えるほど十分ではなかったと推定される。

崩壊地上部の状況

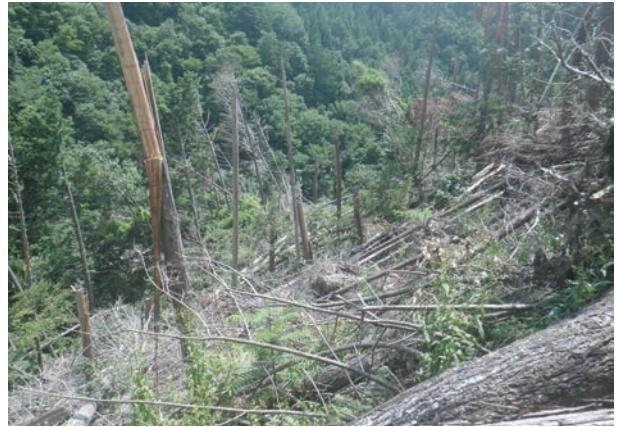
崩壊地の南側に隣接する未崩壊の斜面は尾根部付近に位置し、崩壊地に比べ傾斜が緩やかで風害により幹が折損した樹木（以下「幹折れ」という。）が主体であったが、根返りにより倒伏している木が点在しており、土壌がほぐされた状態がみられた。また、崩壊地との地形的な境は不明瞭であり、崩壊地の拡大が懸念される。

崩壊地 残存斜面の風倒被害状況

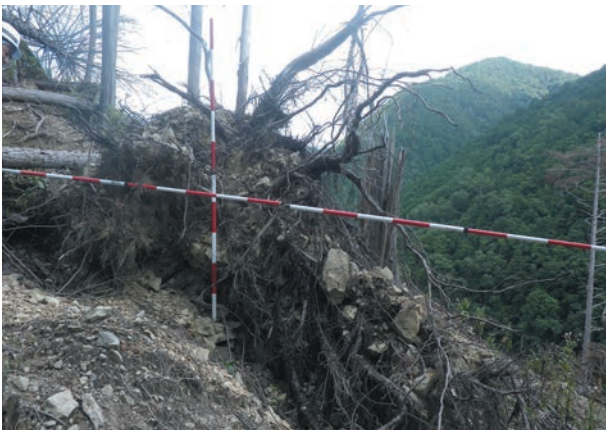
崩壊地の斜面上部に崩落せずに残存していた風倒木は根返りが主であり、崩壊源頭部付近の風倒木の多くが根返りであったと推定される。崩壊地中腹の南側外縁に崩落せずに残存していた被害木（単木）の根鉢の大きさは $3.2 \times 1.7 \times 0.7\text{m}$ （長辺×短辺×深さ）程度であった。

崩壊地上部残存斜面に見られる根張り木の根鉢

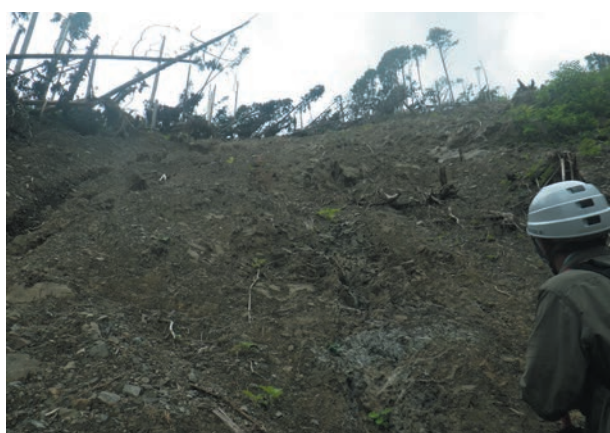
崩壊地上部に崩落せずに残存していた風倒木は根返りが主であり、崩壊源頭部付近の風倒木の多くが根返りであったと推定される。崩壊地南側に隣接する未崩壊の斜面では幹折れが多くみられた。

崩壊地上部と残存斜面に見られる風倒木

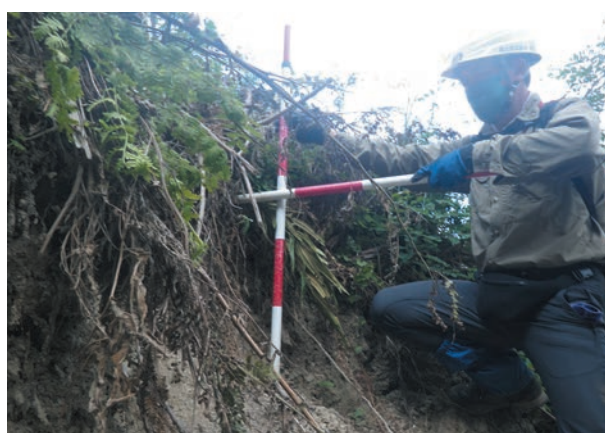
表層土の厚さは40～50cm程度であった。崩壊地周辺は、根張りにより表層土がほぐされていた。

土層深 50cm

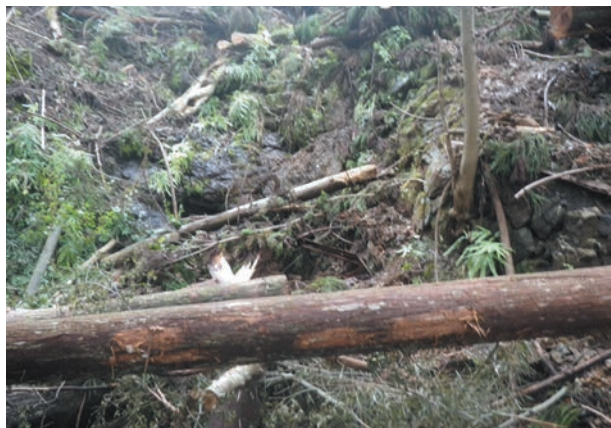
対象箇所は、凹型地形であり崩壊地下部斜面には常水としての湧水が確認され地下水の賦存が推定される。これに加え、根返りにより土壌がほぐされたことで、降雨が容易に浸透しやすい状態となっていた。ここに、7月5日から8日にかけて最大24時間雨量135mm（7月6日3時から7日3時）、最大時間雨量47mm（7月8日の5時）の降雨（京都府左京区鞍馬貴船町観測所データ）があり、崩壊が発生したと推定される。なお、根の深さは表層の厚さとはほぼ同じ深さであったが、根返りによる倒伏が多く発生したことで崩壊時には根系による土壌緊縛力は崩壊を抑えるほど十分ではなかったと推定される。

崩壊地下部斜面に見られる湧水

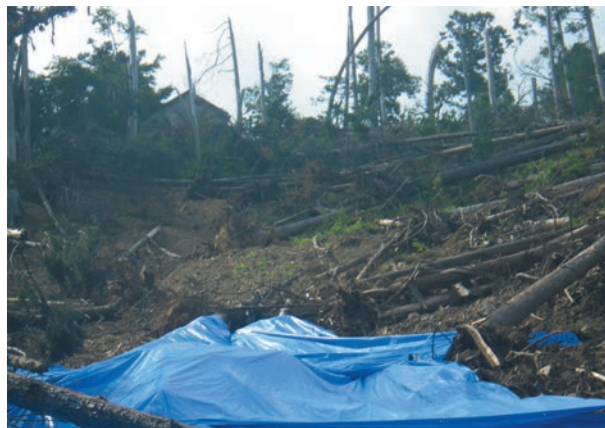
崩壊地の起点は、南側斜面上部と凹地形の直上の二俣に分岐した形となっており、現地の状態からは、どちらから先に崩壊したかは定かではないが、いずれの源頭部についても周辺に残存する風倒木の状態から根返りが主であったと推定される。また、南側崩壊起点の下方（崩壊地南側に隣接する斜面）では幹折れが多く、崩壊地北側では根返りが多く見られた。崩壊地中腹部に残存していた被害木（単木）の根鉢の大きさは  $2.2 \times 1.4 \times 1.2\text{m}$ （長辺×短辺×深さ）であった。

崩壊地上部と風倒木の状況

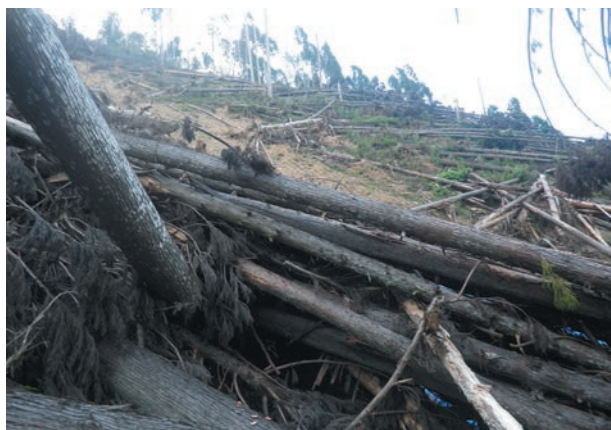
崩壊地南残存斜面に見られる風倒木（根返り）

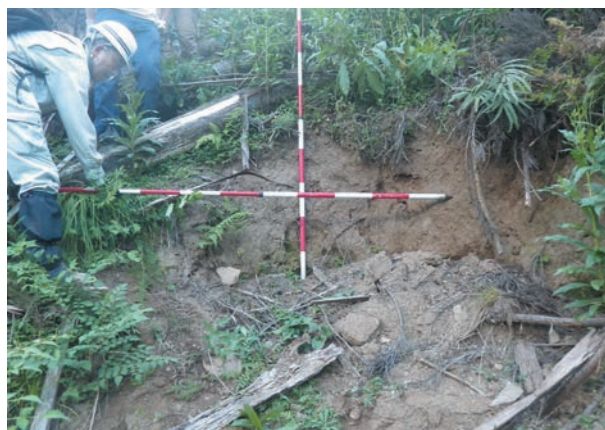
崩壊地に隣接する山腹の表層土の厚さは100～120cm程度であった。崩壊地周辺は、根返りにより表層土がほぐされていた。

土層深 120cm
