### 5.1 ソフト対策の取り組み事例

「山地災害の実態」は、山地災害の発生形態が多様化する中で、事前防災・減災及び復旧対策等の検討に役立つことを目的に、令和2年1月から12月までに発生した山地災害について取りまとめたものである。

## 【令和3年7月3日に熱海市伊豆山地区で発生した土石流災害】

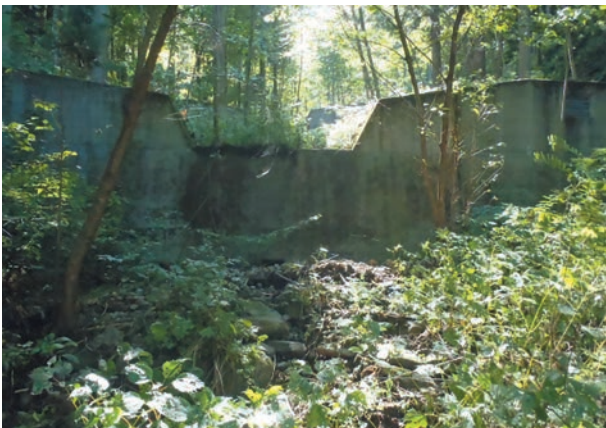
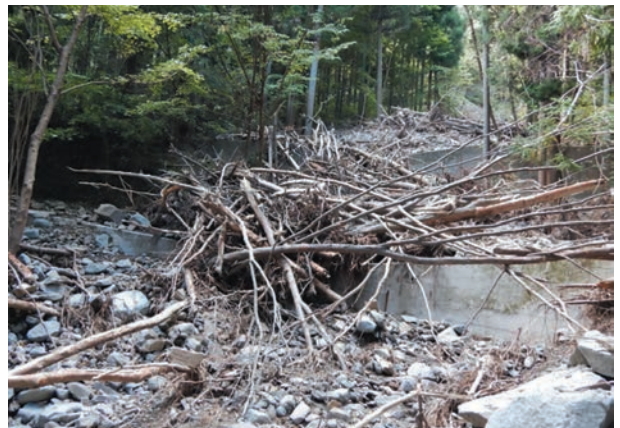
### (1) 群馬県 治山施設

治山ダムが溪流の勾配を緩やかにしていたため土砂や流木流出を防止した事例

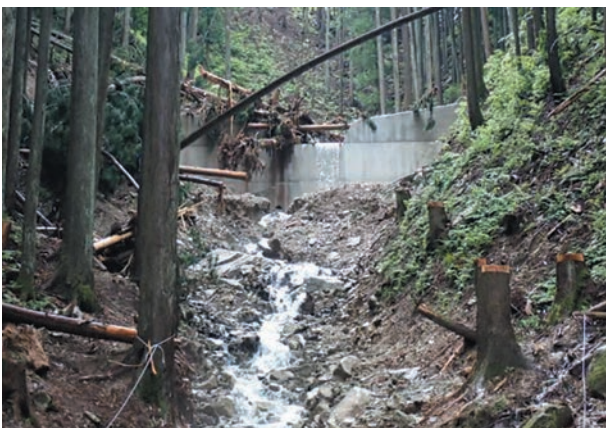
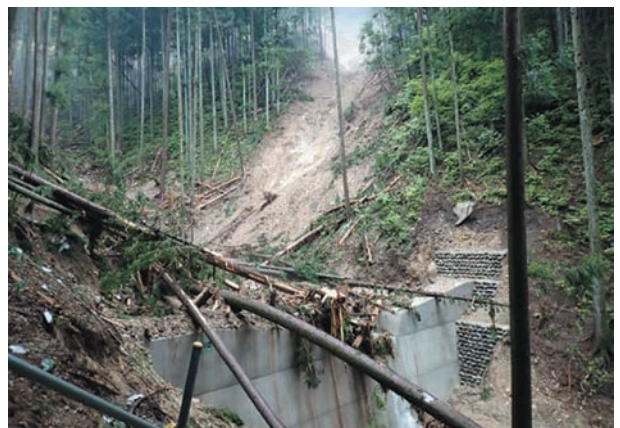
### (2) 岐阜県 治山施設

治山ダムが崩壊地から流れ出た土砂や倒木の流出を防止した事例

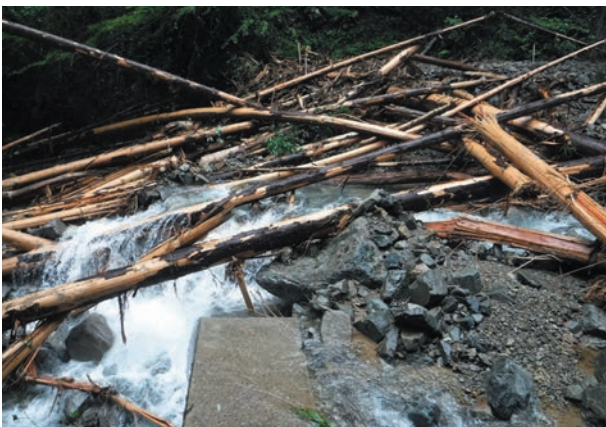
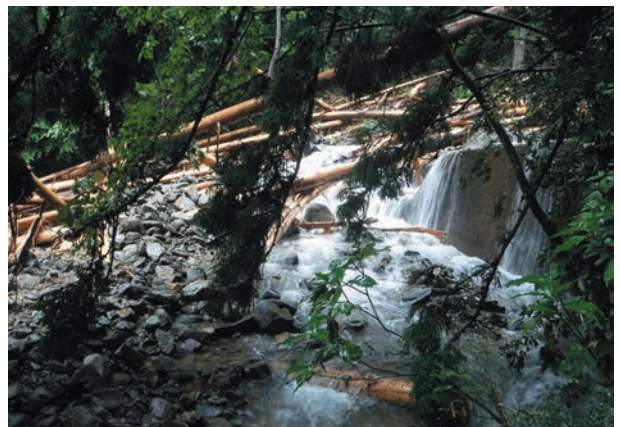
### (3) 福岡県 治山施設

治山ダムが溪流の勾配を緩やかにしていたため流木流出を防止した事例

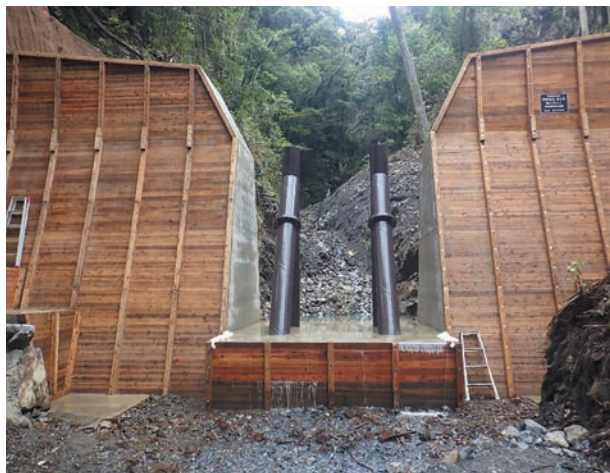
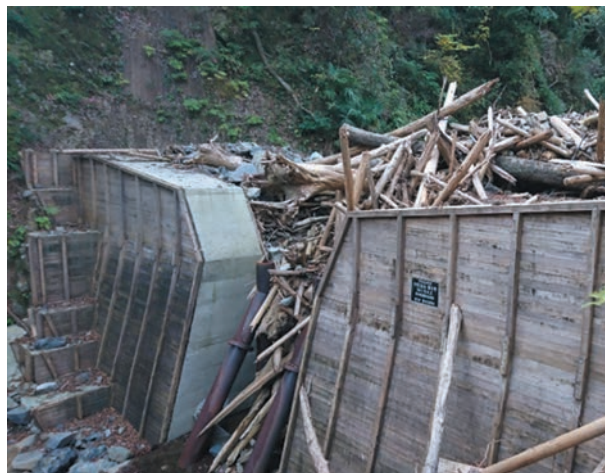
#### (4) 熊本県 治山施設

流木捕捉式ダムが流木及び土砂を捕捉した事例

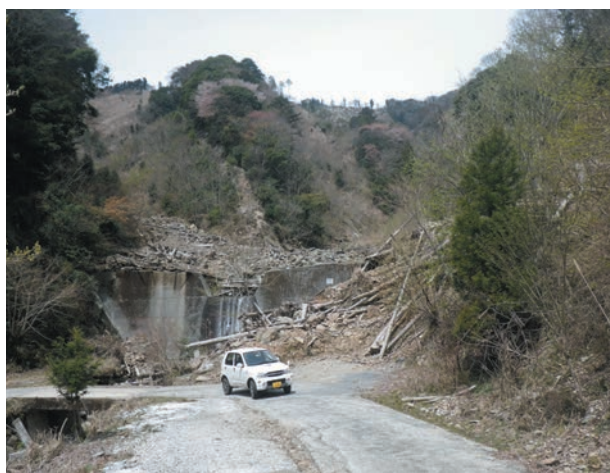
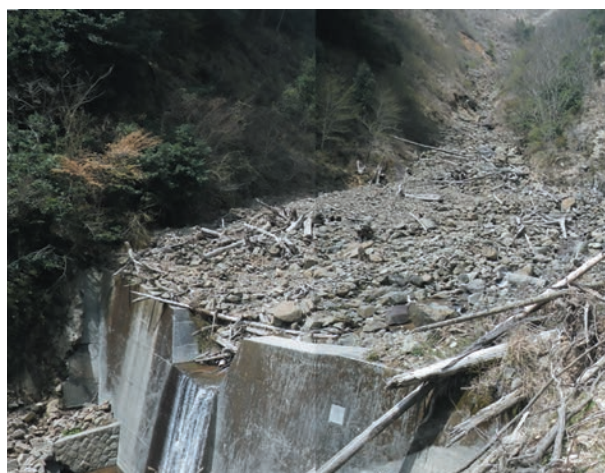
#### (5) 大分県 治山施設

治山ダムが土石流の勢いを軽減した事例
