表 2.4 結果とりまとめ表

## (2) 現地調査

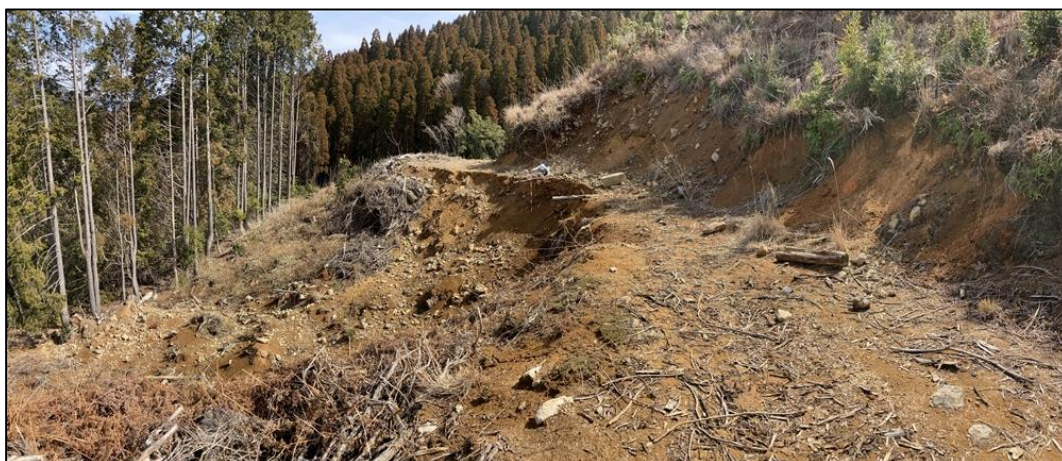
- ✓ 崩壊地のほとんどが元々凹地形を呈した箇所（程度の差はあり）で発生しており、集水しやすい状況にあった
- ✓ 基本的には小規模な崩壊地が多く、大規模化している箇所ではパイピング孔が確認されるなど地下水の影響を受けたと考えられる箇所もあった
- ✓ 谷頭（斜面上部付近）が崩壊した場合、流下区間も荒廃するため、結果的に荒廃面積が大きくなっている（特に沢地形で多くみられる）
- ✓ 集材路付近の崩壊地が多く確認されており、集材路開設による切土や集材路からの排水が崩壊の発生に大きな影響をおよぼすことが示唆された
- ✓ また、横断排水溝は伐採作業後管理されていないため埋没しており、①埋没により排水機能を発揮しないこと、②付近と強度の異なる構造をしているため不連続面を形成し排水工の脇で凹地形を呈しやすいこと等から、崩壊発生の起点になりやすい可能性が示唆された

写真 2.3 現地調査箇所の事例（崩壊地③）
