## 3.3 現地確認のまとめ

## 4. 今後の課題

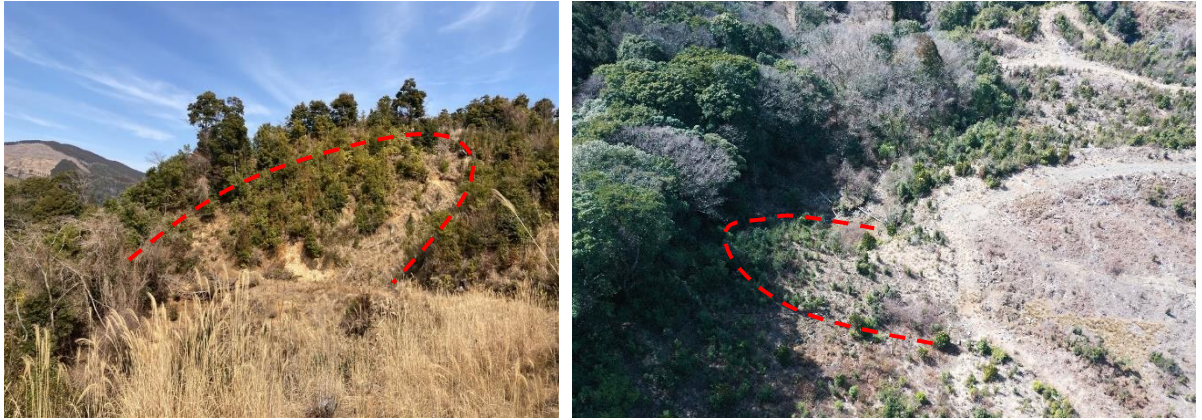
### (9) 崩壊地⑪

若干の凹地形を呈するがほとんど平行斜面で発生した崩壊。ただし、現況は植生が回復しており、ほとんど崩壊の状況は確認できない。

写真 3.13 崩壊地⑪の状況

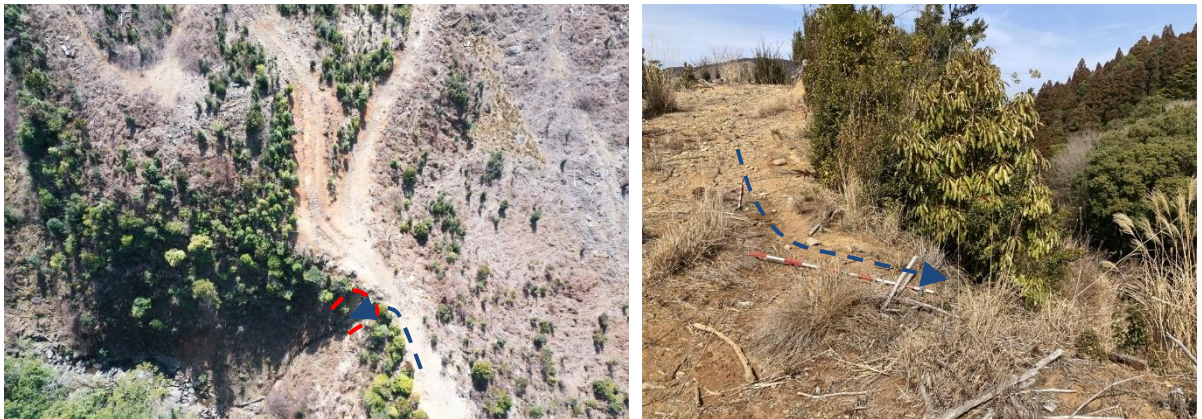
### (10) 崩壊地⑫

集材路の頭部を起点とした崩壊（下部は溪流）。地形は（谷頭に近い）凹地となっており、集材路の横断排水溝付近の微地形（凹地形）に流水が集まった形跡が見られることから、集材路からの雨水の流入が崩壊の起因になったと推察される。

写真 3.14 崩壊地⑫の状況（集材路からの流水跡が見られる）

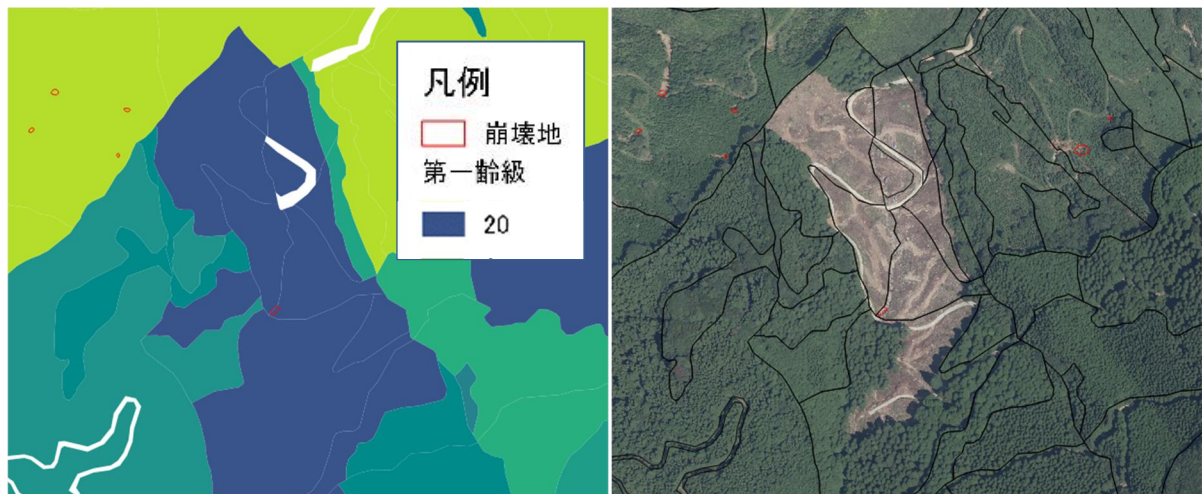
現地調査を実施した箇所のように、森林簿では林齢が高齢級と記されているものの現地は伐採跡地や低齢級と考えられる箇所が確認された。

図 4.1 森林簿と現地との齢級の不整合箇所

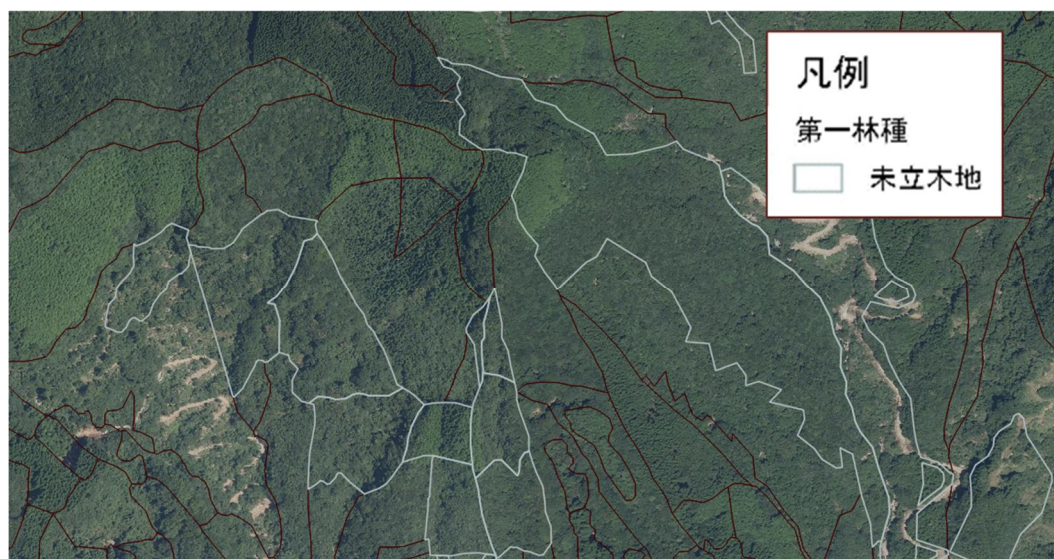
オルソ写真からは針葉樹の森林が確認できるが、図 4.2 に示す白樺箇所のように森林簿では「未立木地」となっている箇所もあり、森林簿と現地との林種に不整合が確認された。

図 4.2 森林簿と現地の林種不整合箇所例

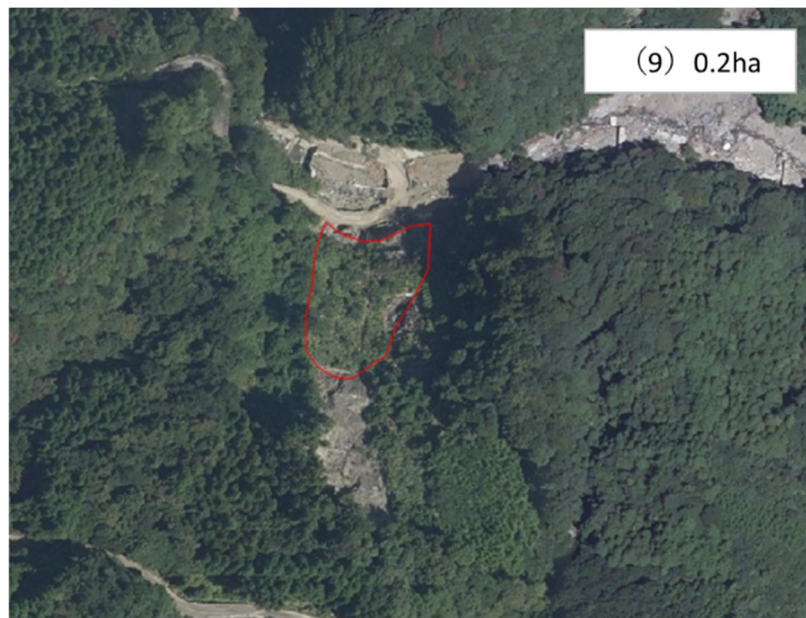
本解析では、貸与された既崩壊地判読データを活用したが、図 4.3 に示すとおり、おそらく崩壊地ではないと考えられる箇所が崩壊地として抽出されている箇所が散見された。

図 4.3 崩壊地データと現地との不整合例

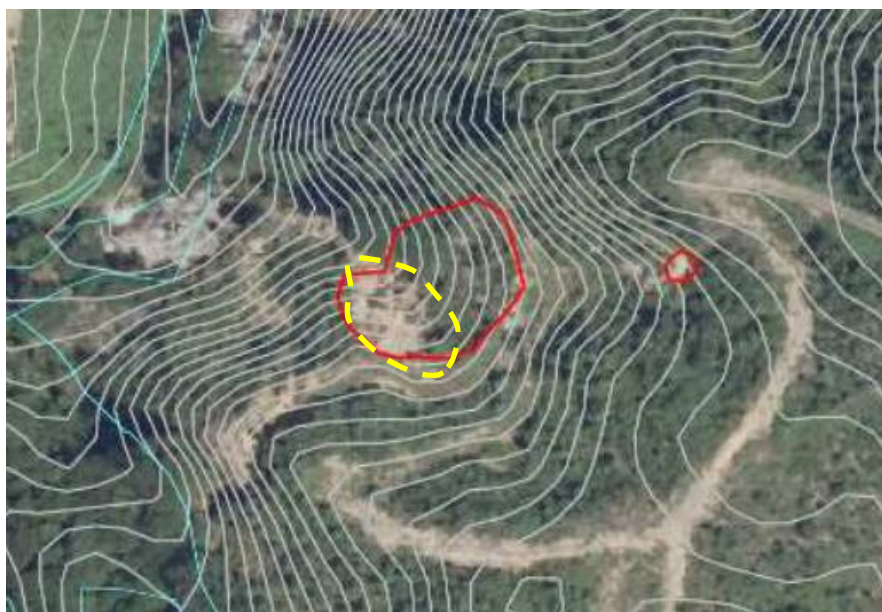
また、現地調査箇所の崩壊地⑨のように、崩壊地の抽出範囲が現地と不整合となっている箇所も散見された（現地の方が広い場合、狭い場合どちらも存在する）。

図 4.4 崩壊地範囲の不整合（現地確認崩壊地⑨：図中黄点線が実際の崩壊地）

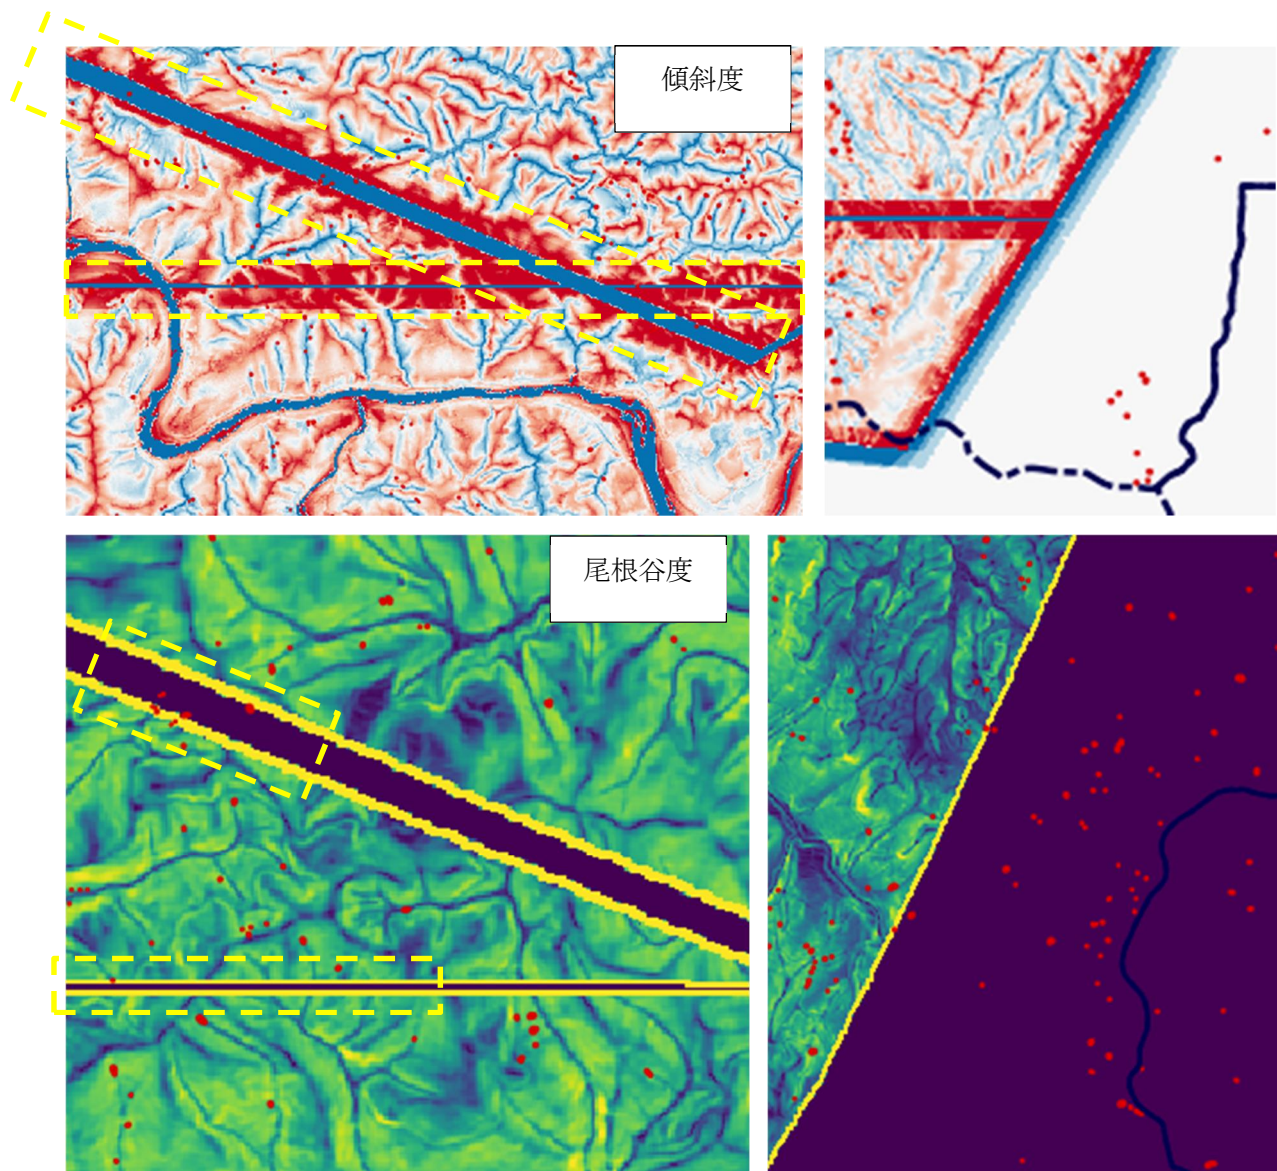
本解析では、地形データとして国土地理院の DEM データを活用したが、本地区のように広範囲の解析を行う場合は、データの継目で異常値が出ることが多く、これらの範囲の崩壊地は解析を実施できないこととなる（本解析では継目で生じる異常値を除去した後、データを持つポイントのみの平均値を使用）。

図 4.5 DEM データ境界の異常値（データを持たない範囲の例）
