## 3.2 山地災害の特徴

### 4.1 令和2年7月豪雨に伴う山地災害

令和2年7月豪雨に伴う山地災害

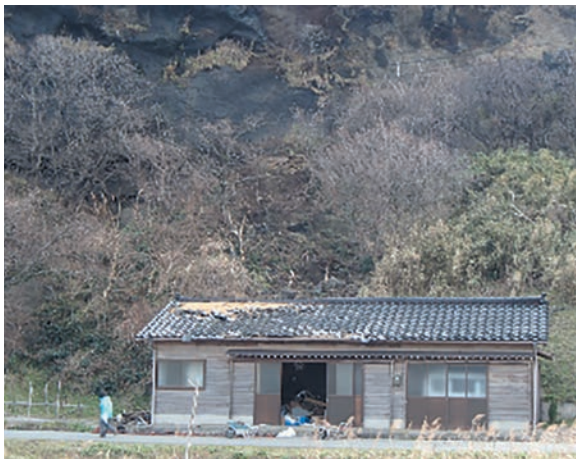
### （1）新潟県の災害

発生日：1月18日

災害の区分：落石

降水量等：24時間降水量36.0mm、最大1時間降水量7.0mm（宿根木観測所）

被災状況：林地被害1箇所

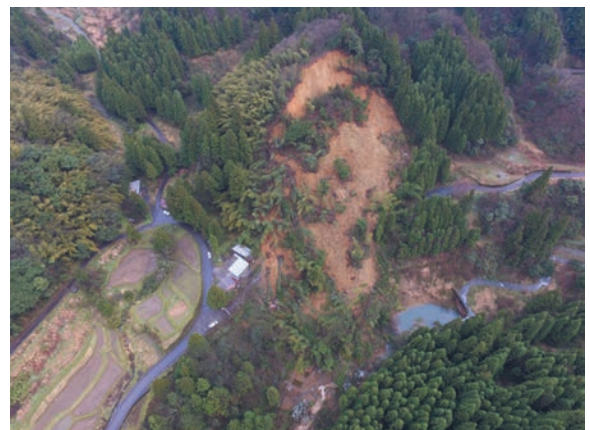
### （2）富山県の災害

発生日：2月17日

災害の区分：地すべり

降水量等：24時間降水量27.0mm、最大1時間降水量7.0mm（立山町白岩川ダム観測所）

被災状況：林地被害1箇所

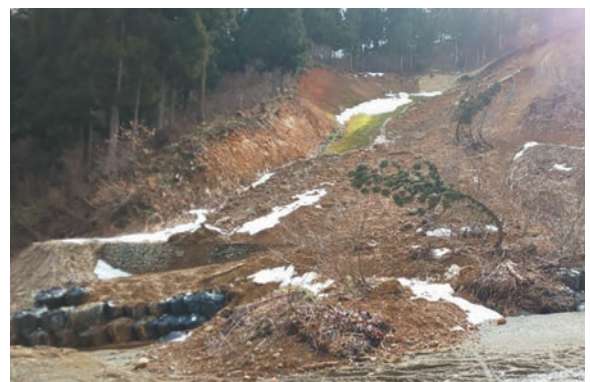
### （3）新潟県の災害

発生日：3月13日

災害の区分：融雪

降水量等：24時間降水量23.0mm、最大1時間降水量4.0mm（一村尾観測所）

被災状況：林地被害1箇所

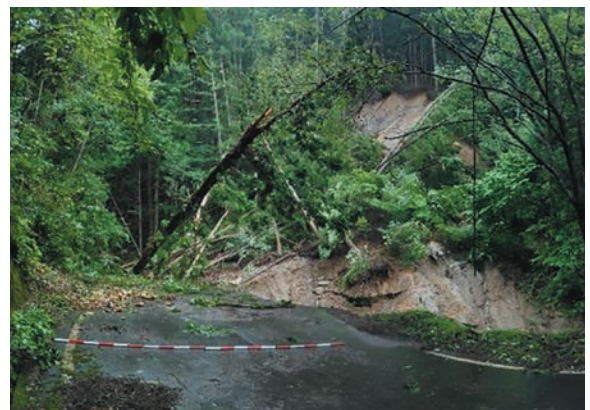
### （4）長野県の災害

発生日：7月3～28日

災害の区分：梅雨

降水量等：24時間降水量217.0mm（上中郷観測所）、最大1時間降水量43.0mm（新野観測所）

被災状況：林地被害126箇所、治山施設4箇所

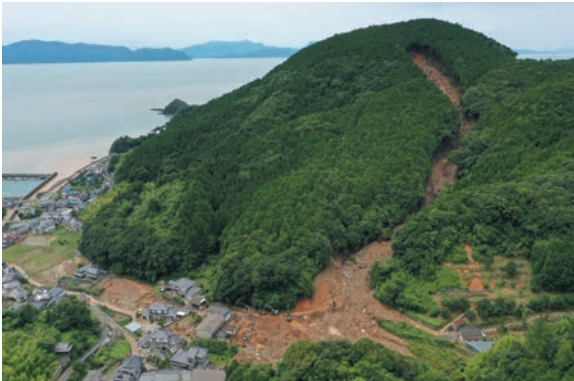
### (5) 熊本県の災害

発生日：7月4～14日

災害の区分：梅雨

降水量等：24時間降水量 694.0mm、最大1時間降水量 129.0mm（県田浦観測所）

被災状況：林地被害 788 箇所、治山施設 92 箇所

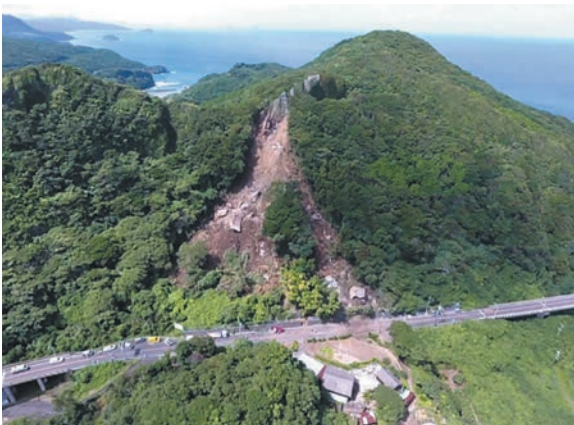
### (6) 長崎県の災害

発生日：7月6～29日

災害の区分：梅雨

降水量等：24時間降水量 377.0mm（大村観測所）、最大1時間降水量 180.5mm（平戸観測所）

被災状況：林地被害 41 箇所、治山施設 1 箇所

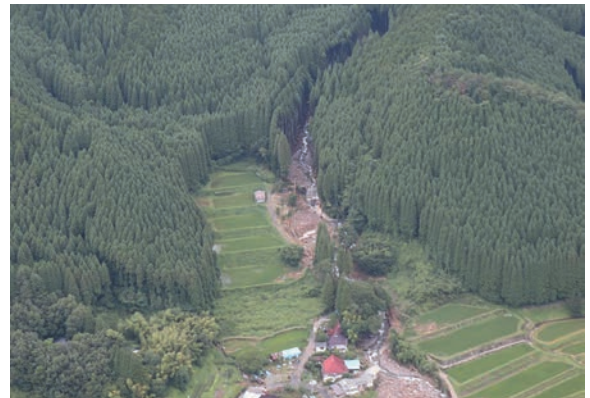
### (7) 大分県の災害

発生日：7月7日

災害の区分：梅雨

降水量等：24時間降水量 557.0mm（杵野観測所）、最大1時間降水量 107.0mm（下釜観測所）

被災状況：林地被害 49 箇所、治山施設 12 箇所

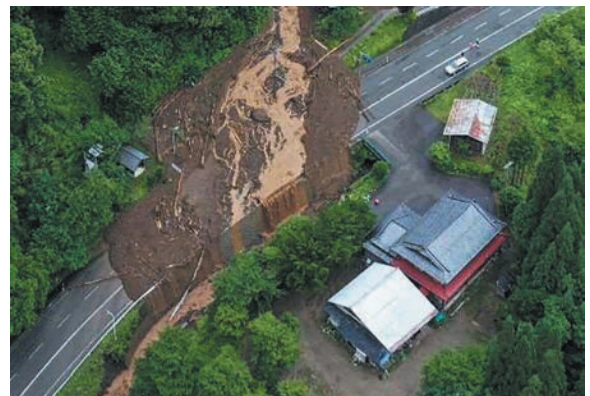
### (8) 岐阜県の災害

発生日：7月7～26日

災害の区分：梅雨

降水量等：24時間降水量 414.0mm（萩原観測所）、最大1時間降水量 60.0mm（小坂観測所）

被災状況：林地被害 43 箇所、治山施設 1 箇所

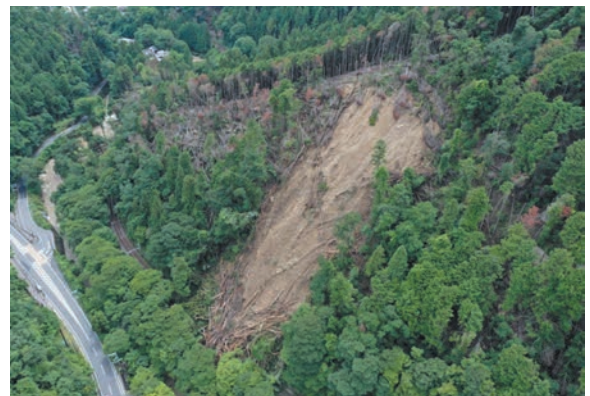
### (9) 京都府の災害

発生日：7月8日

災害の区分：梅雨

降水量等：24時間降水量 135.0mm（貴船観測所）、最大1時間降水量 60.0mm（亀岡観測所）

被災状況：林地被害 6 箇所

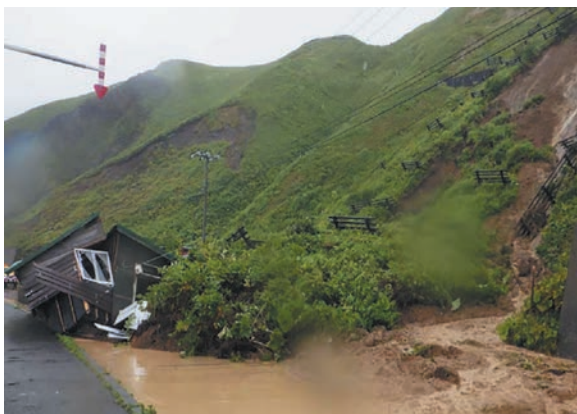
### (10) 北海道の災害

発生日：8月7日

災害の区分：豪雨

降水量等：24時間降水量 171.0mm、最大1時間降水量 49.5mm（礼文観測所）

被災状況：林地被害 26箇所、治山施設 2箇所

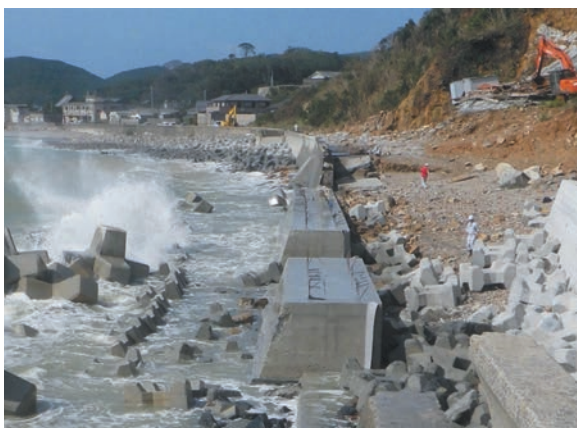
### (11) 長崎県の災害

発生日：9月2日

災害の区分：台風第9号

降水量等：24時間降水量 45.0mm（富江観測所）、最大1時間降水量 9.0mm（長峰観測所）

被災状況：治山施設 2箇所

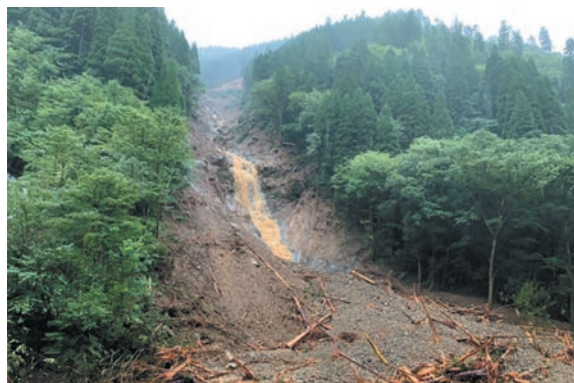
### (12) 宮崎県の災害

発生日：9月6、7日

災害の区分：台風第10号

降水量等：24時間降水量 523.0mm（神門観測所）、最大1時間降水量 47.0mm（奥村観測所）

被災状況：林地被害 11箇所、治山施設 2箇所

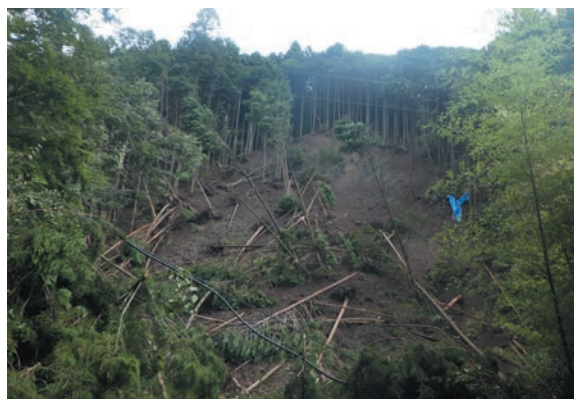
### (13) 高知県の災害

発生日：9月7日

災害の区分：台風第10号

降水量等：24時間降水量 201.0mm、最大1時間降水量 20.0mm（大北観測所）

被災状況：林地被害 2箇所

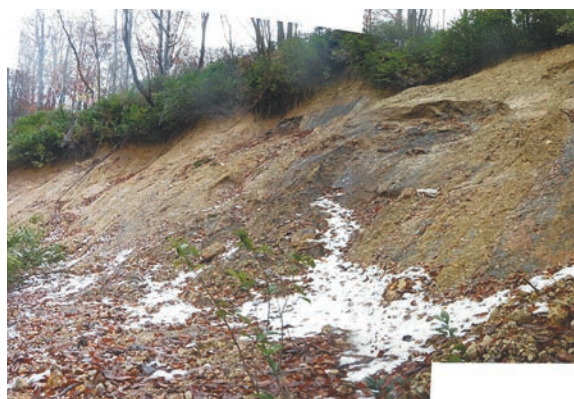
### (14) 山形県の災害

発生日：11月11日

災害の区分：地すべり

降水量等：24時間降水量 54.0mm、最大1時間降水量 4.0mm（中津川観測所）

被災状況：林地被害 1箇所

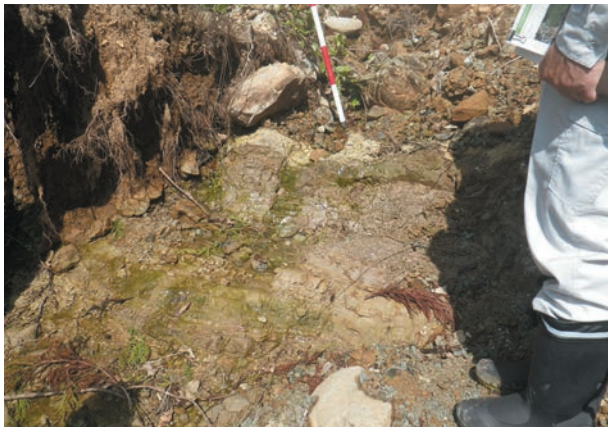
崩壊地内に見られる湧水

荒廃溪流の源頭部は凹地形を呈しており表面水を集めやすい地形であった。また、崩壊地源頭部は遷急線付近に位置することや、現地調査時にも安山岩とその下位の水成堆積岩の境界から湧水が見られるなど地下水の存在も確認されており、山腹斜面に水が供給されやすい条件となっていた。ここに、記録的な集中豪雨（24時間雨量474.5mm（令和2年7月3日10時～令和2年7月4日9時まで）、時間雨量76mm（令和2年7月4日2時）、アメダス水俣観測所）により地下水位の上昇により崩壊に至った。

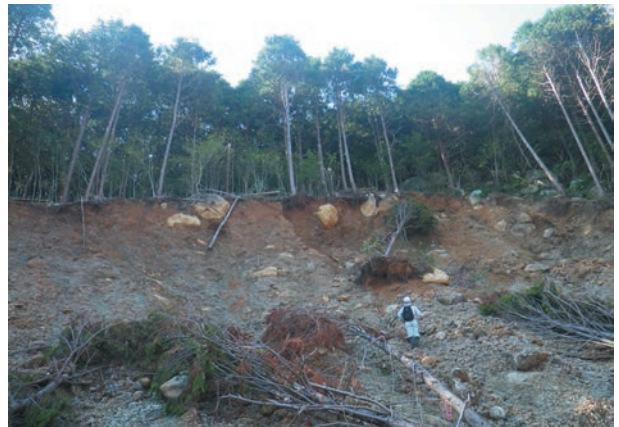
崩壊地源頭部

谷出口から荒廃溪流源頭部までは、最大長さ（水平距離）約400m、比高差約130mである。源頭部の崩壊は最大長さ約120m、深度約5m、幅は最大約50mである。源頭部上部斜面には亀裂は確認されなかった。

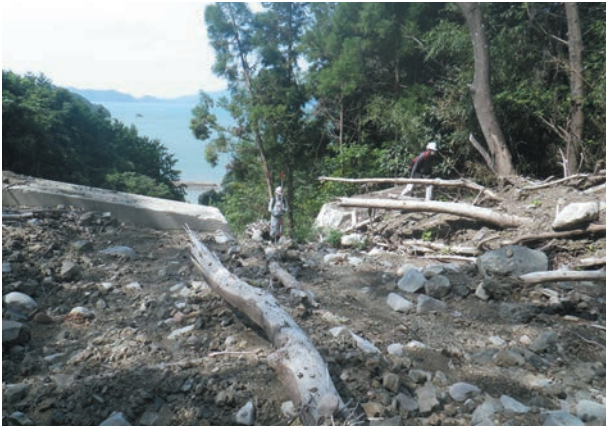
既設谷止工効果

なお、溪流内には既設治山ダム1基が整備されており、土砂流出に伴う施設の損傷も認められなかったことや、治山ダム上流での土砂・流木の堆積状況などから、想定した溪床勾配の緩和や、土石流の流下能力の減衰、規模拡大の抑制といった効果は発揮していたものと考えられる。

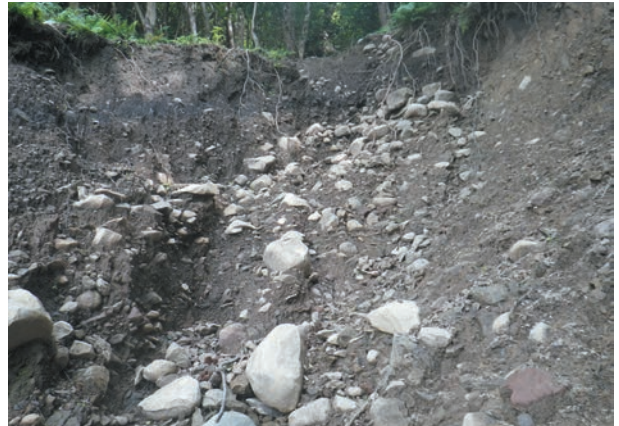
崩壊地源頭部

谷出口から荒廃溪流源頭部までは、最大長さ（水平距離）約480m、比高差約170mである。源頭部の崩壊は最大長さ約60m、深度約2m、幅は最大約15mであり、源頭部末端から治山ダム上流までの区間の多くは露岩している。源頭部上部斜面には亀裂は確認されなかった。

荒廃溪流の源頭部は凹地形を呈しており表面水を集めやすい地形であった。また、崖錐堆積物が厚く堆積していた。ここに、記録的な集中豪雨（24時間雨量425.5mm（令和2年7月3日9時～令和2年7月4日8時まで）、時間雨量72.5mm（令和2年7月4日6時）、アメダス田浦観測所）により地表流が発生し侵食することに加え、崖錐堆積物そのものが飽和状態となり崩壊に至ったと推定される。

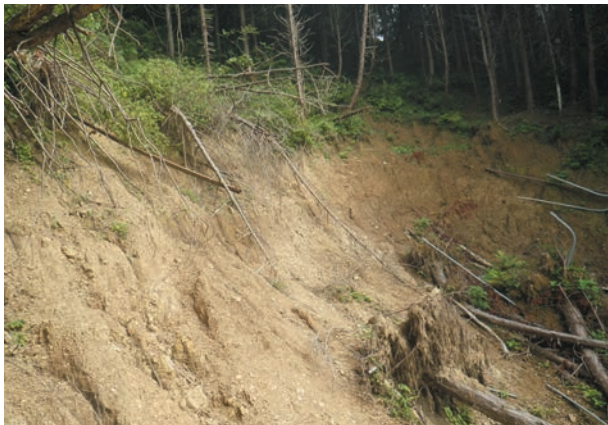
崩壊地源頭部

谷出口から荒廃溪流源頭部までは、最大長さ（水平距離）約 200m、比高差約 60m である。源頭部の崩壊は最大長さ約 50m、深度約 5m、幅は最大約 15m である。源頭部上部斜面には亀裂は確認されなかった。

荒廃溪流の源頭部は凹地形を呈しており表面水を集めやすい地形であった。また、崖錐堆積物が厚く堆積していた。ここに、記録的な集中豪雨（24 時間雨量 425.5mm（令和 2 年 7 月 3 日 9 時～令和 2 年 7 月 4 日 8 時まで）、時間雨量 72.5mm（令和 2 年 7 月 4 日 6 時）、アメダス田浦観測所）により、崖錐堆積物そのものが飽和状態となり崩壊に至ったと推定される。

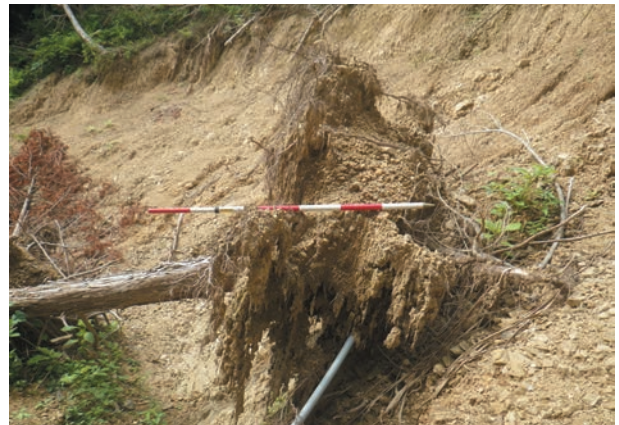
崩壊地内の倒木と根系

災害箇所周辺の植生は、スギ・ヒノキからなる人工林である。根系深さは、崩壊地縁の根系調査から、最大 1m 程度と推定される。

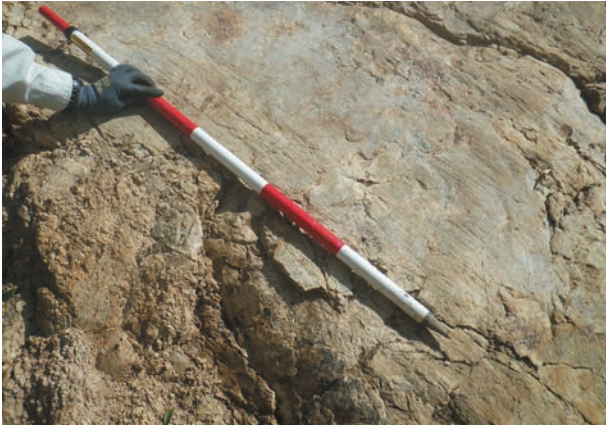
断層面に見られる削痕

発生源の地質は、砂岩やチャートなどからなり、凹地形を呈している。また、現地調査では崩壊地南側壁に断層面が確認されたほか、断層付近に湧水も確認されている。

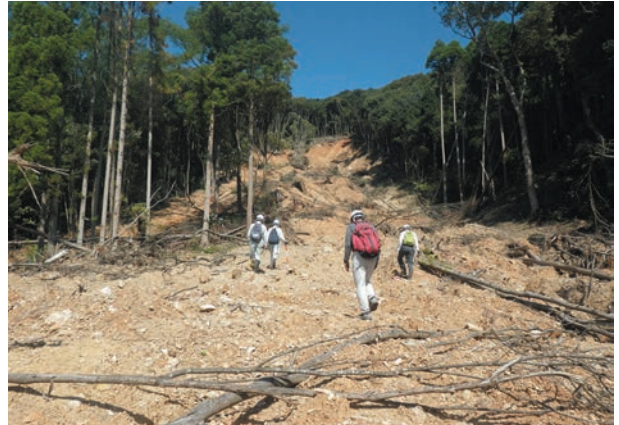
崩壊地全景

崩壊侵食域は、最大長さ（水平距離）約160m、比高差約80m、深度約10m、幅は最大約50mである。崩壊地下部に島状の未崩壊斜面が確認される。また、滑落崖下部に崩壊残土が多く堆積している。源頭部上部斜面には亀裂は確認されなかった。

荒廃溪流の源頭部は凹地形を呈しており表面水を集めやすい地形であった。また、破碎等で非常に風化が進んでおりここに、記録的な集中豪雨（24時間雨量425.5mm（令和2年7月3日9時～令和2年7月4日8時まで）、時間雨量72.5mm（令和2年7月4日6時）、アメダス田浦観測所）により地下水位が上昇し土層が著しく飽和して崩壊発生源となったと推定される。

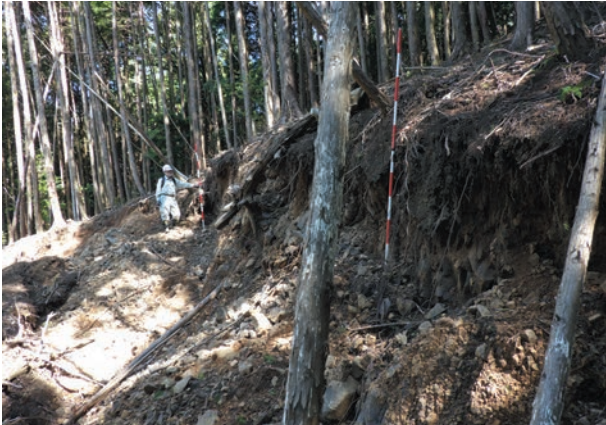
熊本県葦北郡芦北町大字宮浦において、南東側斜面から発生した崩壊に伴い、土砂・土石・流木が耕作地に堆積した。また、崩壊地源頭部には段差を伴う亀裂が複数生じている。その段差は最大 2.0m であった。

上部斜面に見られる連続する亀裂

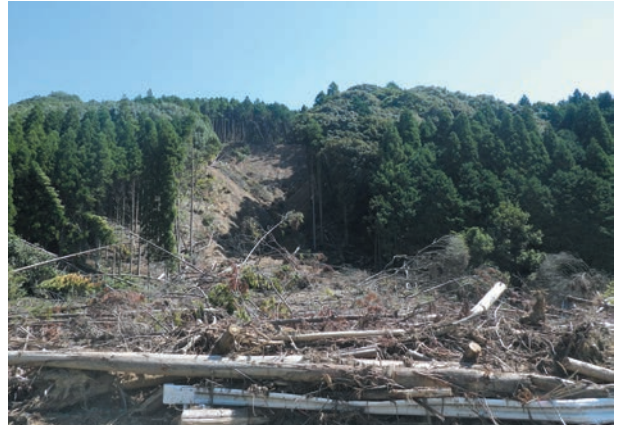
崩壊地全景と流木の堆積

崩壊地は、最大長さ（水平距離）約 140m、比高差約 75m、深度約 10m、幅は最大約 50m である。

荒廃溪流の源頭部は凹地形を呈しており表面水を集めやすい地形であった。また、破碎等で非常に風化が進んでおりここに、記録的な集中豪雨（24 時間雨量 425.5mm（令和 2 年 7 月 3 日 9 時～令和 2 年 7 月 4 日 8 時まで）、時間雨量 72.5mm（令和 2 年 7 月 4 日 6 時）、アメダス田浦観測所）により地下水位が上昇し土層が著しく飽和し崩壊発生源となったと推定される。
