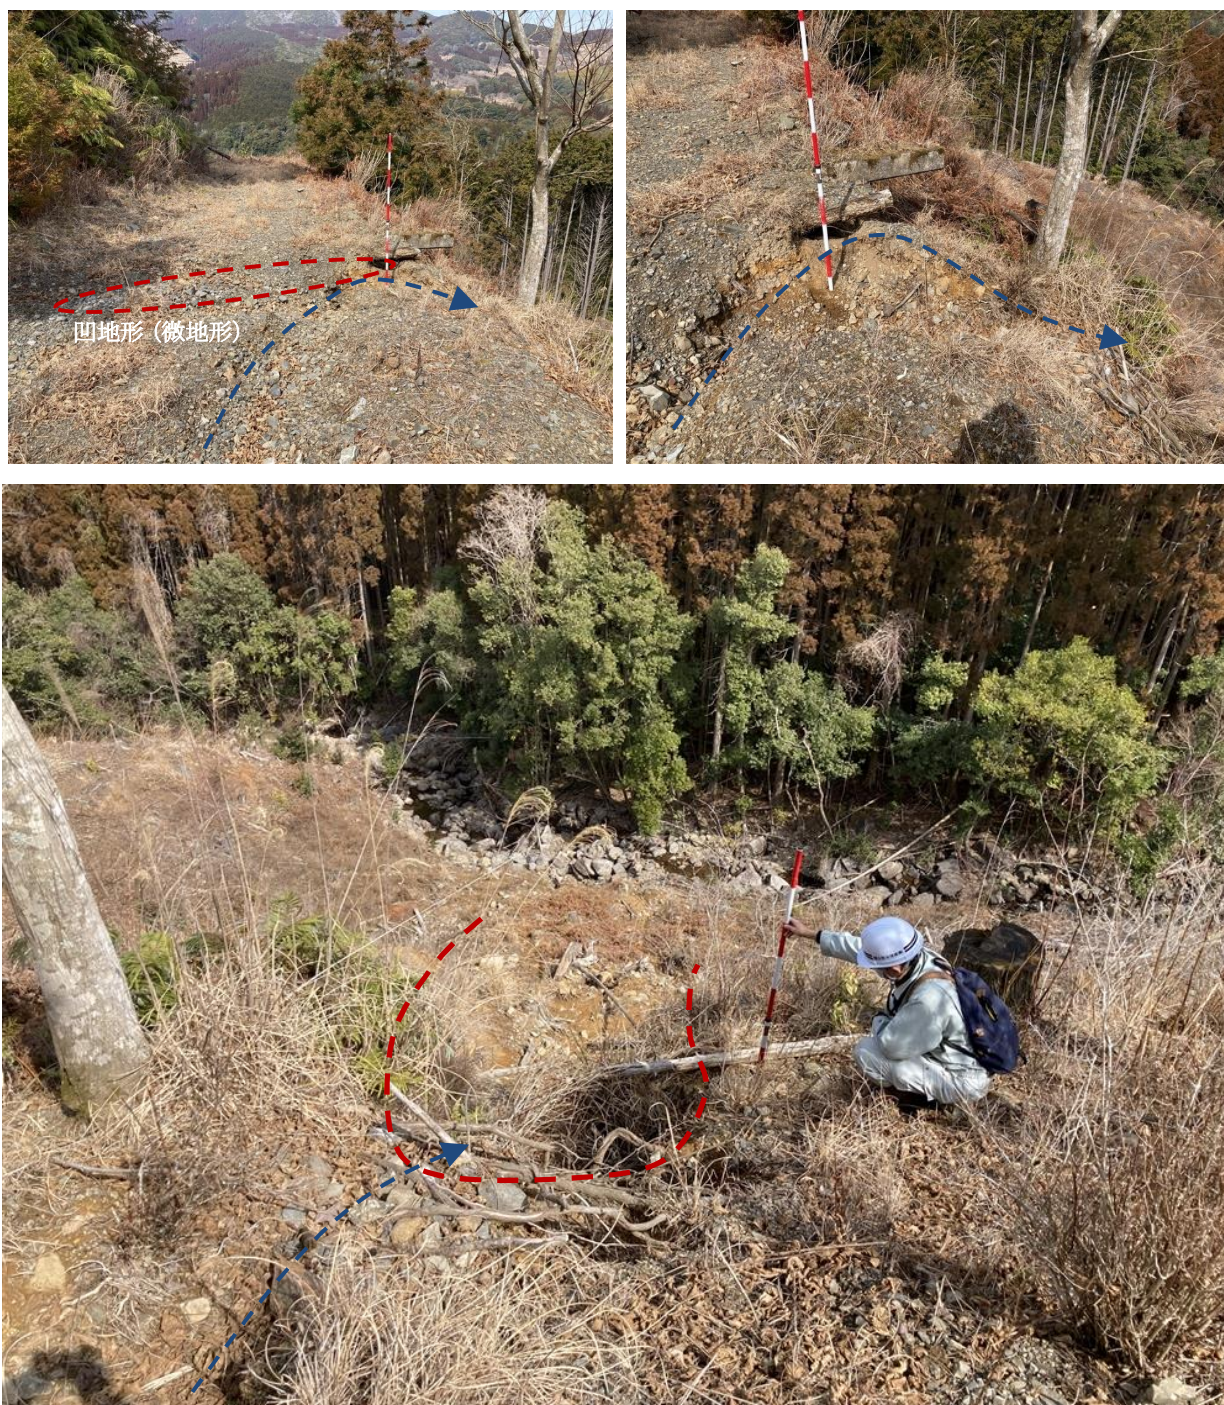
写真 3.7 上部作業道から崩壊地への雨水流入の痕跡

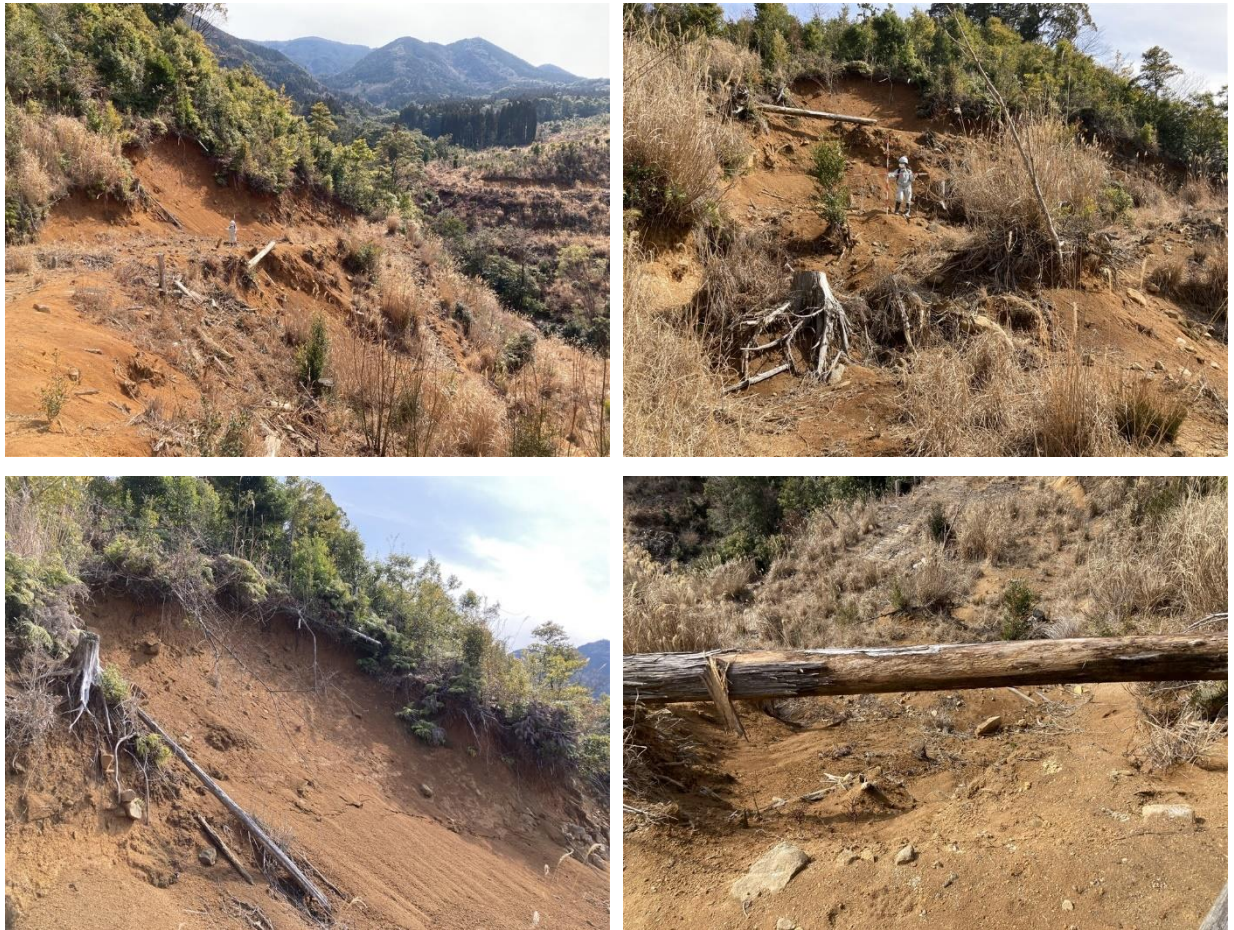
集材路の上部から下部までが崩壊している。崩壊面はほぼ砂質土で覆われており、若干粘性土が見られる程度である。地形は全体的に平行斜面を呈しているが、崩壊頭部部分が若干の凹地形となっている（崩壊後のためそのような形になった可能性もある）。崩壊面上部に若干の植生が見られるが、雑木やシダ植物が多く薄い根系層が確認される。ただし、伐採跡の株を見ると約 60cm～1m 程度の深度で根系が発達していたことが確認できる。

写真 3.8 崩壊地⑤の状況

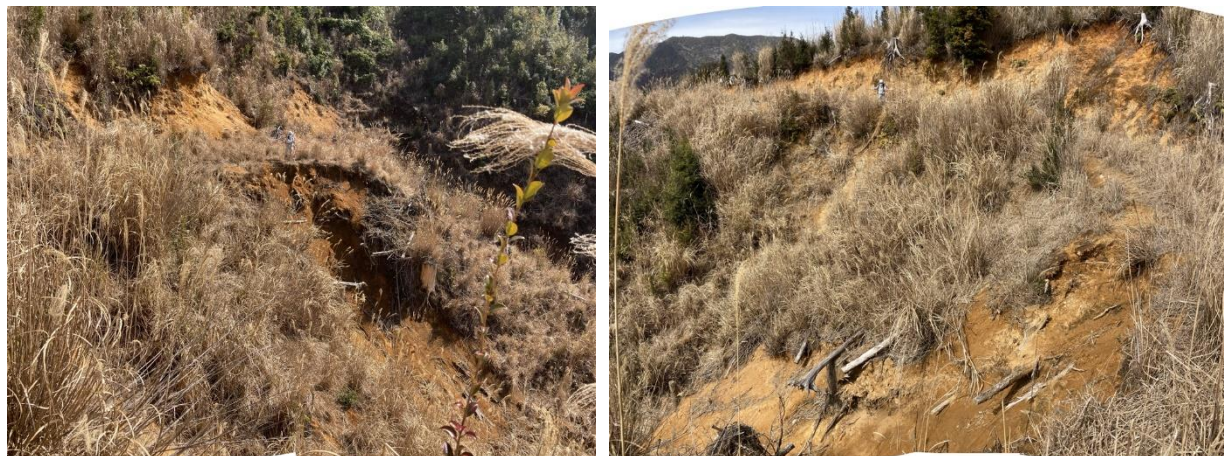
沢地形の谷頭の崩壊地であり、谷頭付近の多くの箇所が崩壊している。崩壊面は風化しており粘土質で、周囲はススキ等の草本類で覆われている。付近で確認できる伐採株の根系からは、根系がしっかりと発達しており深さ 1m 以上伸長していることが確認できた。

また、当該崩壊は比較的崩壊深が深い(2m程度)と考えられるが、崩壊地頭部付近の崩壊面にパイピング跡と考えられるような穴が確認されたことから、地下水の影響により崩壊した可能性がある。

写真 3.9 崩壊地⑥～⑧の状況

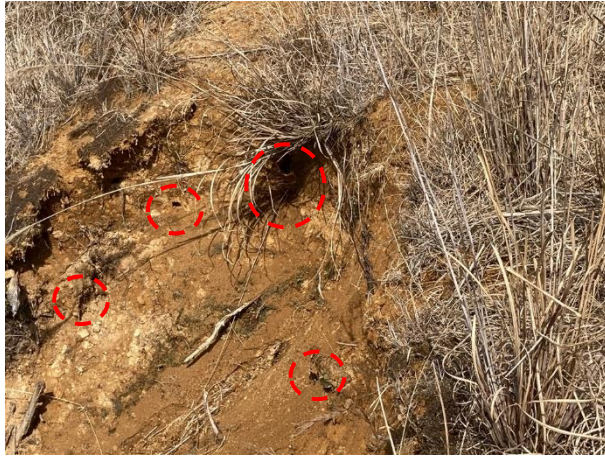
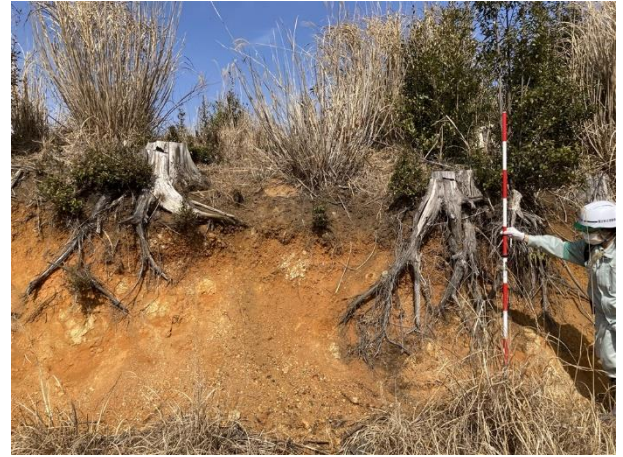
写真 3.10 崩壊面に確認されるパイピング孔と根系の伸長状況

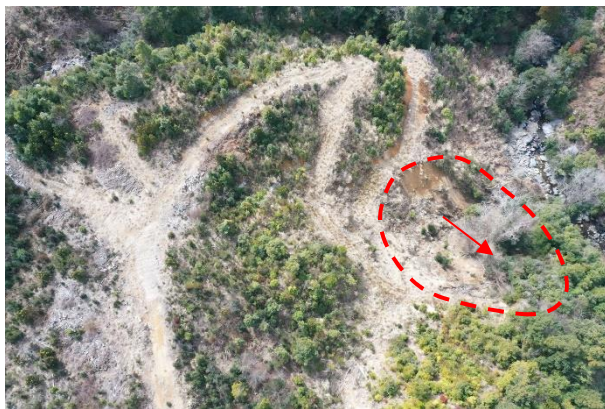
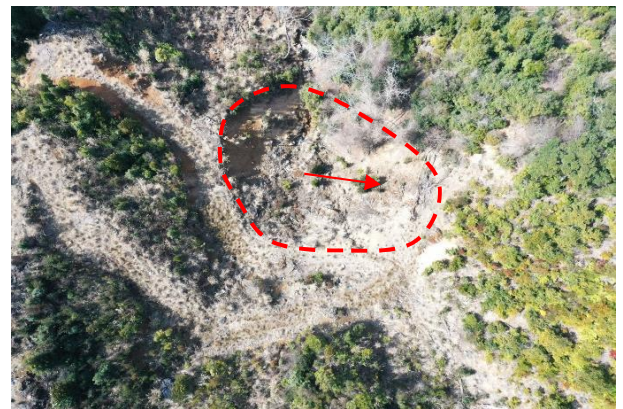
当該地区では一番規模の大きな崩壊地。谷頭付近の凹地形で集材路に沿う形で崩壊している。地内には一部土塊が残存している状況となっている。判読されている崩壊地よりは半分程度の大きさとなるが、崩壊地⑥～⑧と同様、若干崩壊深の深い崩壊地となっている。

写真 3.11 崩壊地⑨の状況（ドローンでの確認）

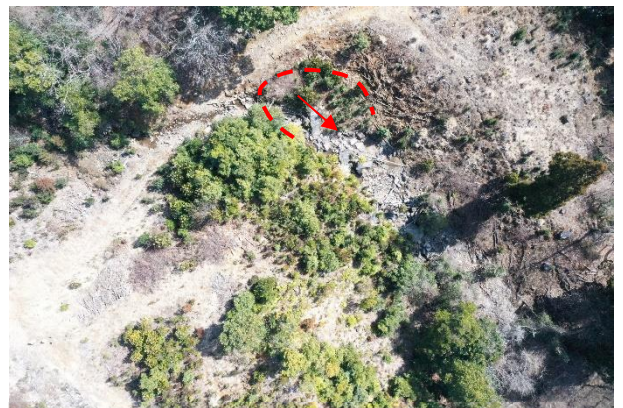
谷頭（溪流沿い）の小さな崩壊地。集材路を頭部とするが、溪岸の侵食が起因と考えられる。崩壊地自体は非常に小さいが、もともと溪流になっていたためか土砂流下区間は比較的長く、流下区間内は大きな礫が堆積している。

写真 3.12 崩壊地⑩の状況
