## 2.3 令和2年7月豪雨に係る熊本県球磨村の被害分析（Ⅳ編参照）

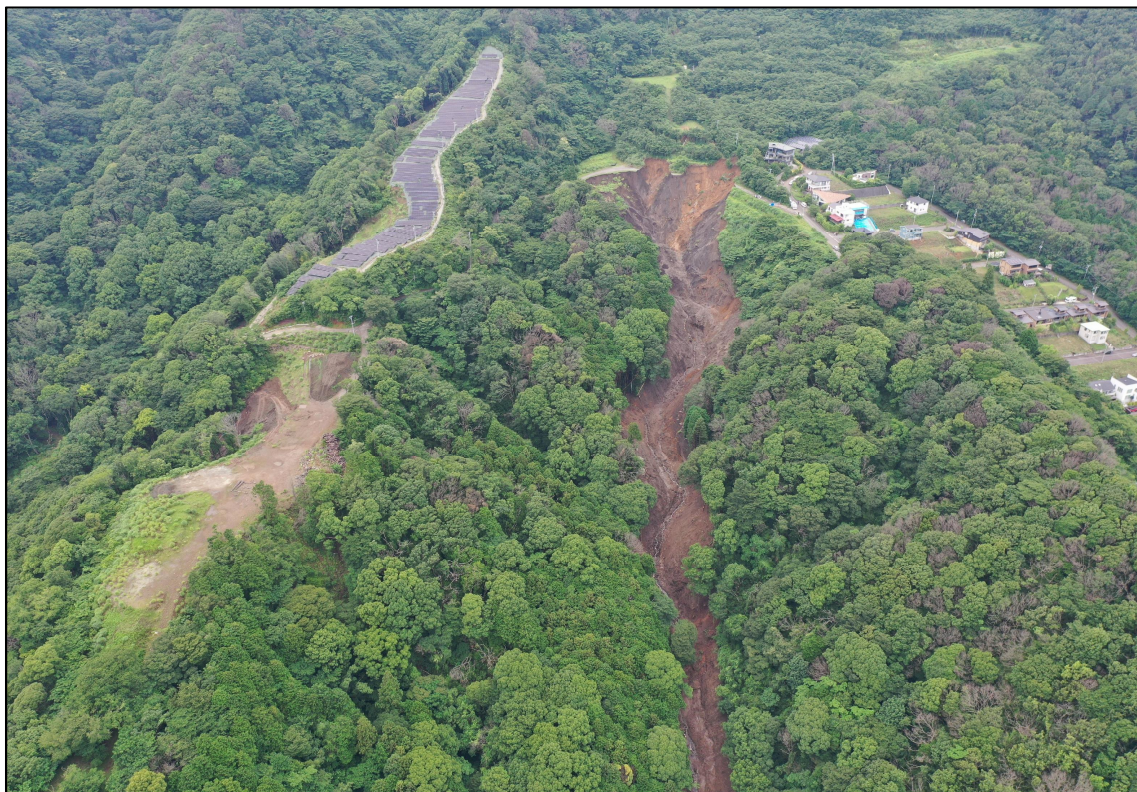
写真 2.1 崩壊源頭部全景

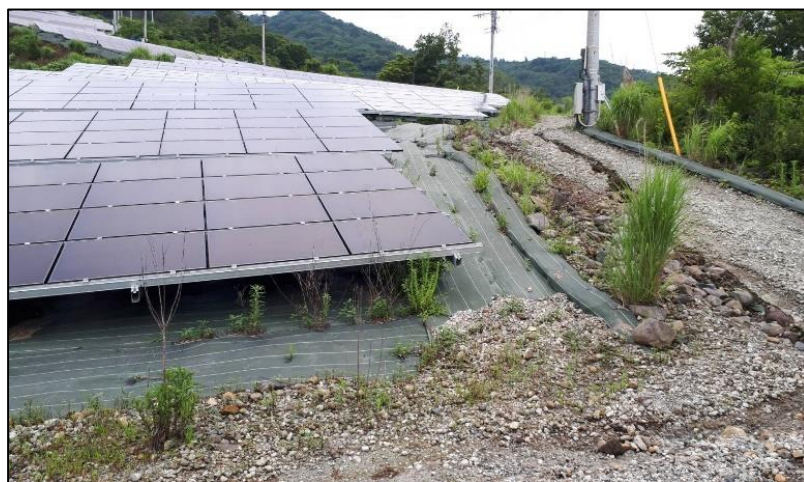
写真 2.2 太陽光発電施設の状況
