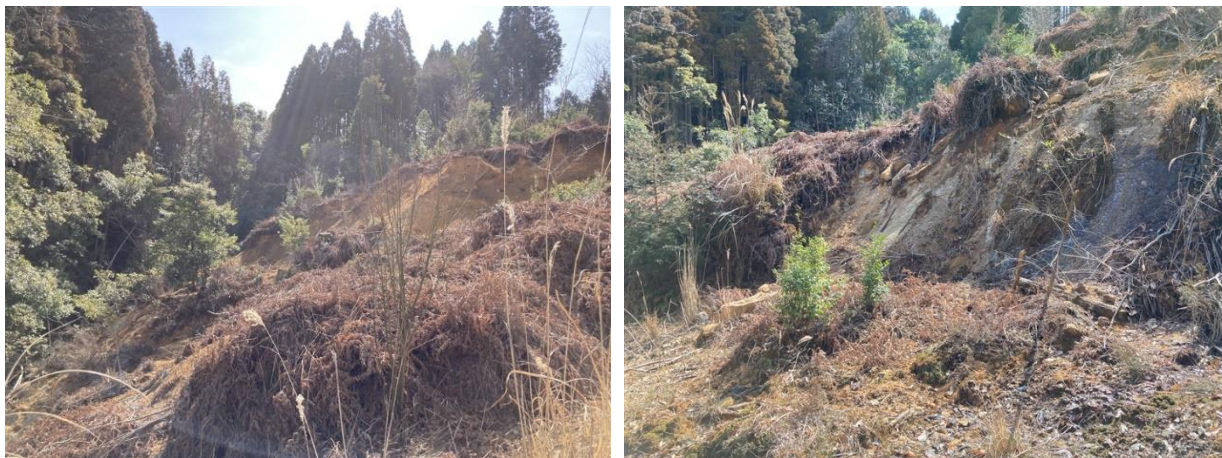
溪岸の若干の凹地部分であるが、溪岸部分が広く崩壊している。崩壊面は著しく風化しており手で触ると容易に崩れる状態となっている。

写真 3.2 崩壊地①の状況

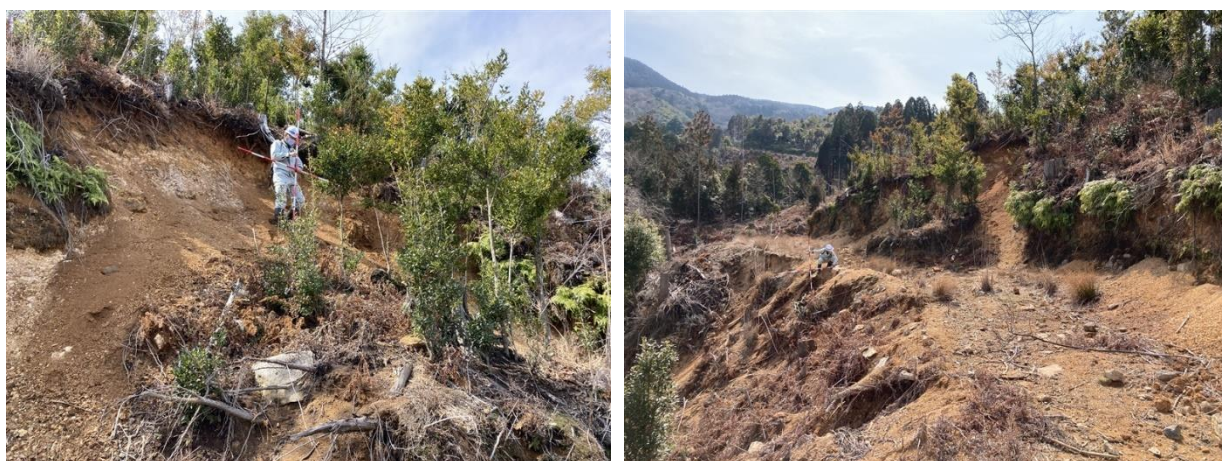
尾根と尾根が張り出した間の若干の凹地部分（ただし、集水面積はほとんどなし）で、集材路上部から崩壊が発生している。集材路が崩壊地中央部を横断する形となっており、集材路下部も崩壊しているが、下部は集材路からの流水が原因とみられる箇所も確認された（流水が崩壊を発生させたか、崩壊したから流れやすくなったかは不明）。崩壊面は風化が著しく、一部で粘土化している箇所も見られる。

写真 3.3 崩壊地②の全景

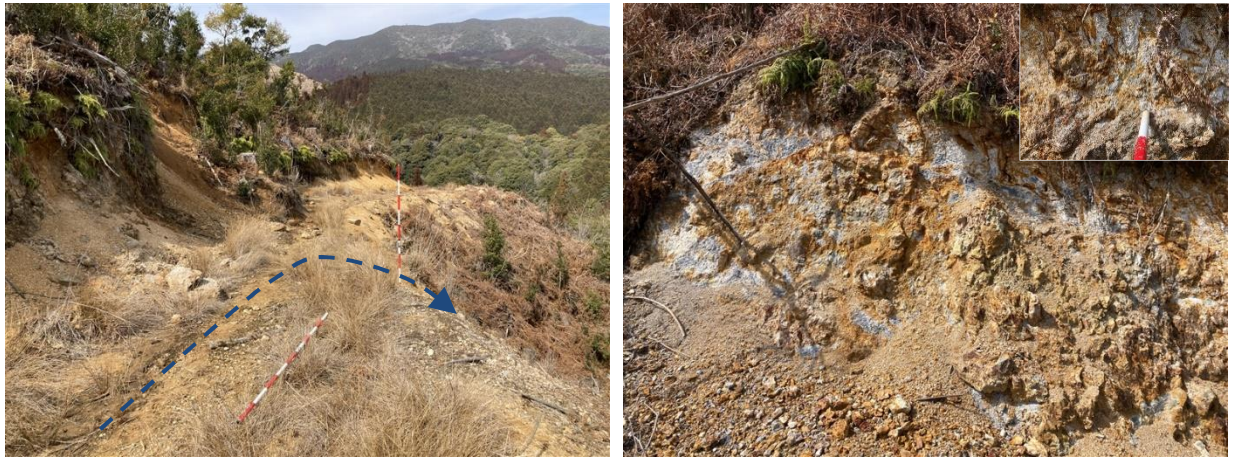
写真 3.4 崩壊地②集材路からの流水跡（左図）と粘土化した崩壊面（右図）

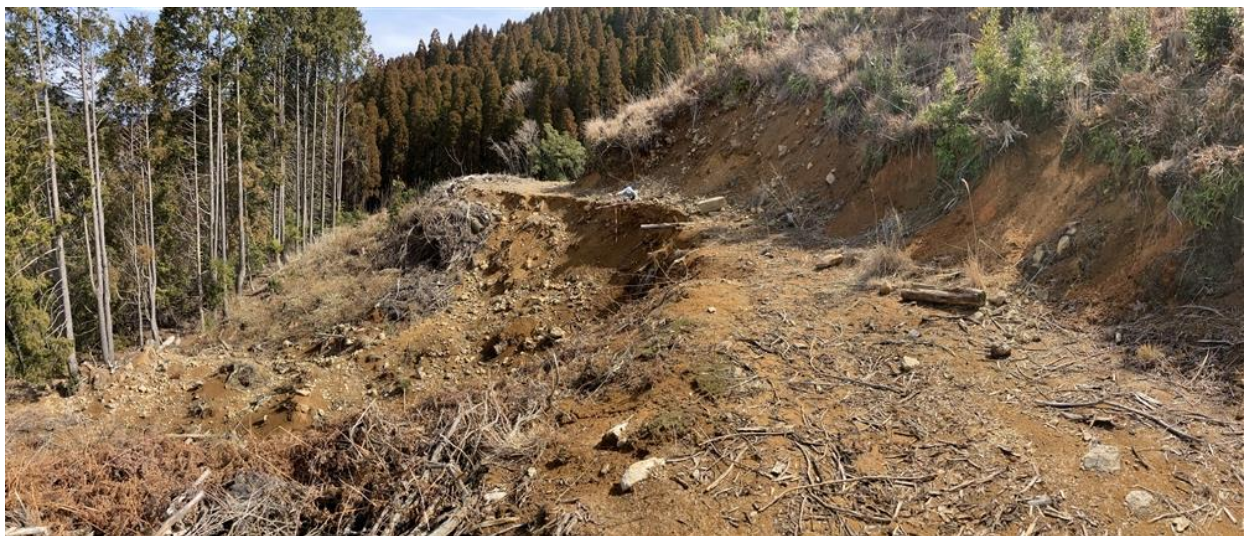
当該地区では比較的規模の大きな崩壊地となる。集材路を頭部とした崩壊で若干の集水地形であるが、崩壊は集材路の上部には波及していない。崩壊地表面は風化が進み手で容易に崩れる状況であるが、転石が多くみられる。

写真 3.5 崩壊地③の状況
