# 風倒木被害位置図 (高槻市出灰地区)

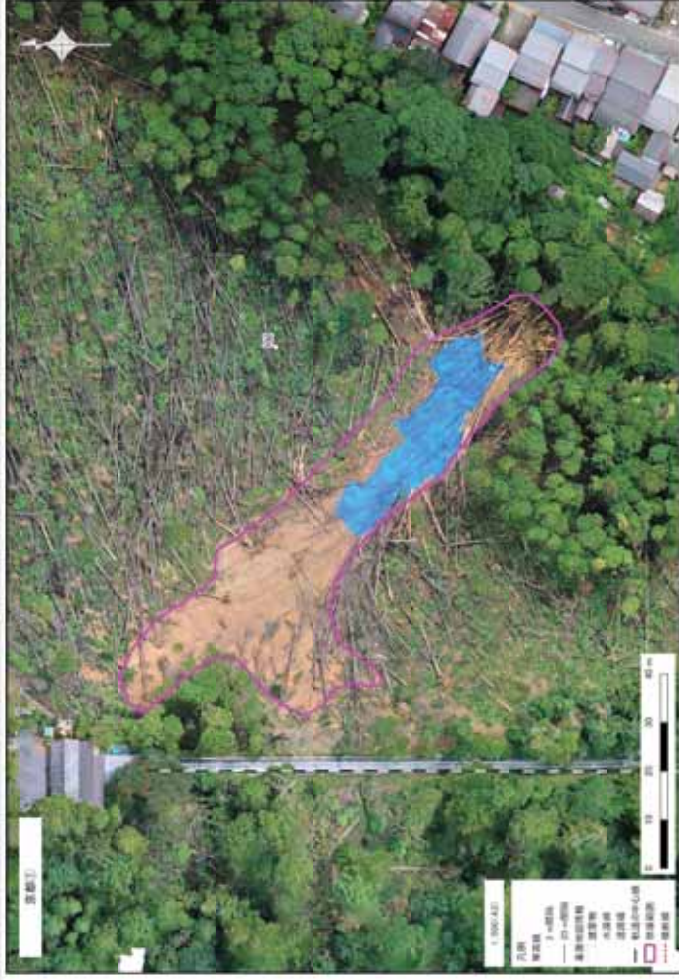
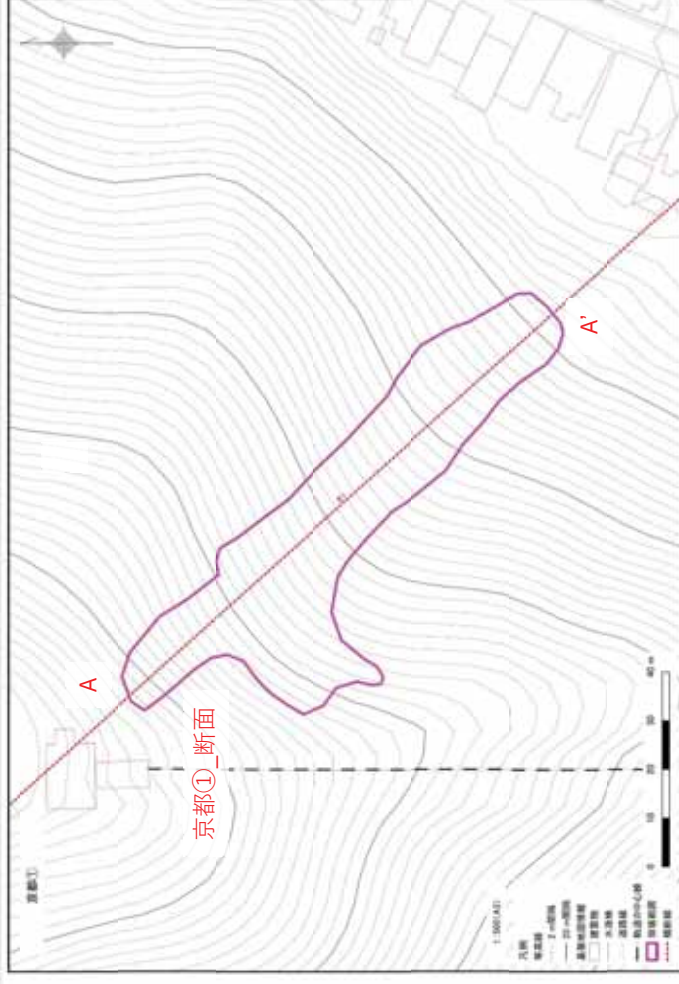
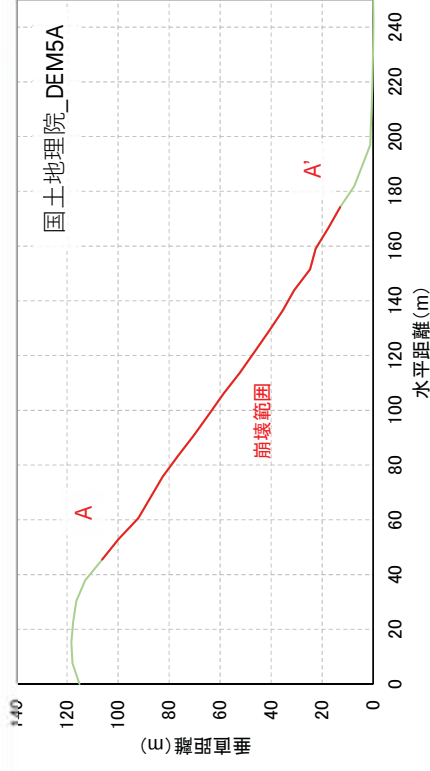
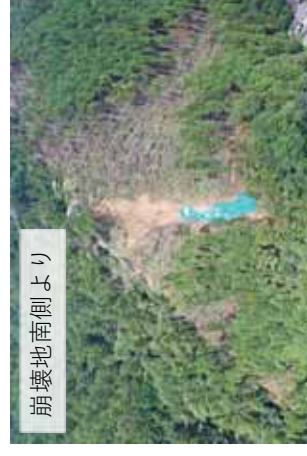
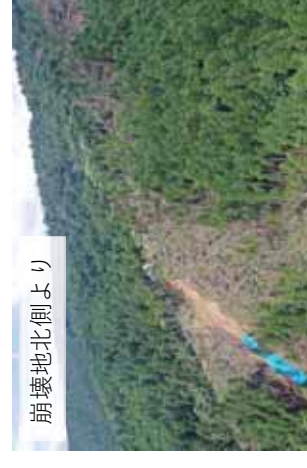
玄武岩ブロック（付加コンプレックス）

崩壊地上部はアカマツ林，下部はスギ・ヒノキ等植林

斜面勾配：36°（発生区間の見通し角）

斜面形状：凹形

崩壊斜面長：130 m

崩壊幅：19 m ～ 33 m

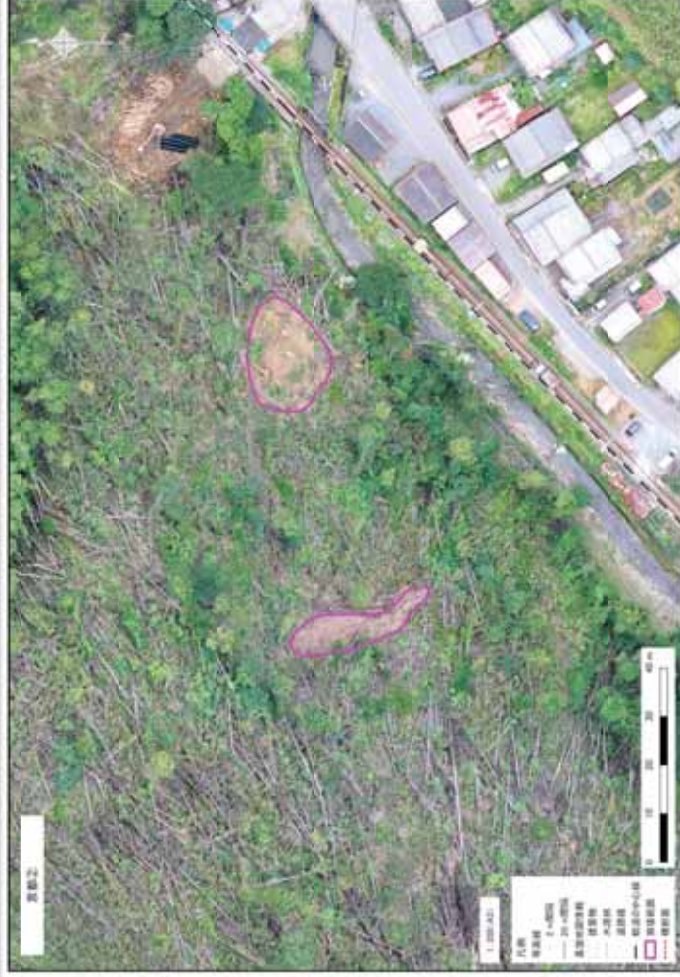
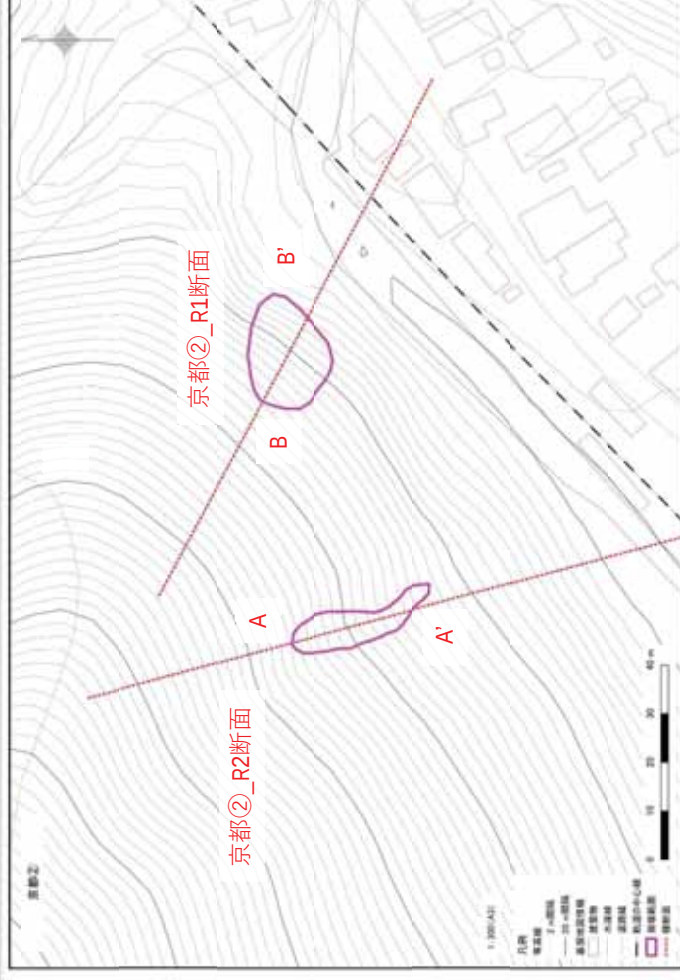
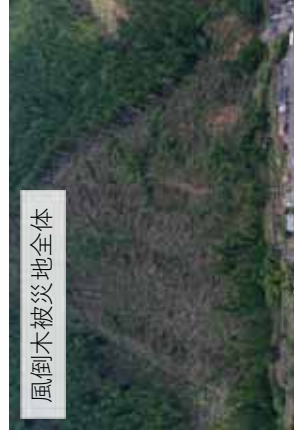
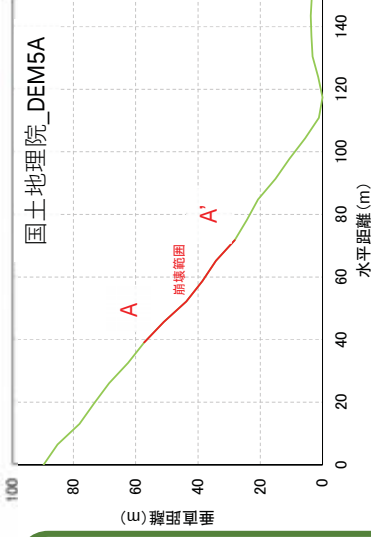
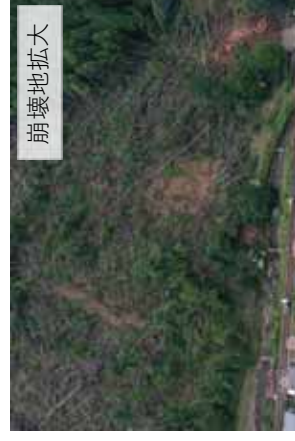
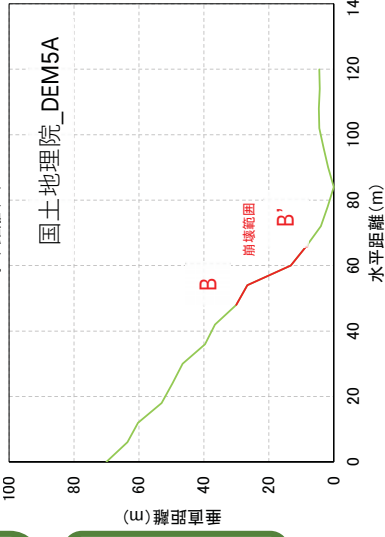
玄武岩ブロック (付加コンプレックス)

植生：アベマキ・コナラ林，

一部にスギ・ヒノキ等植林を含む

斜面勾配：R2崩壊：42°， R1崩壊：43° (発生区間の見通し角)

斜面形状：R2崩壊：凹形， R1崩壊：平衡

崩壊斜面長：R2崩壊：30 m， R1崩壊：20 m

崩壊幅：R2崩壊：8 m， R1崩壊：20 m

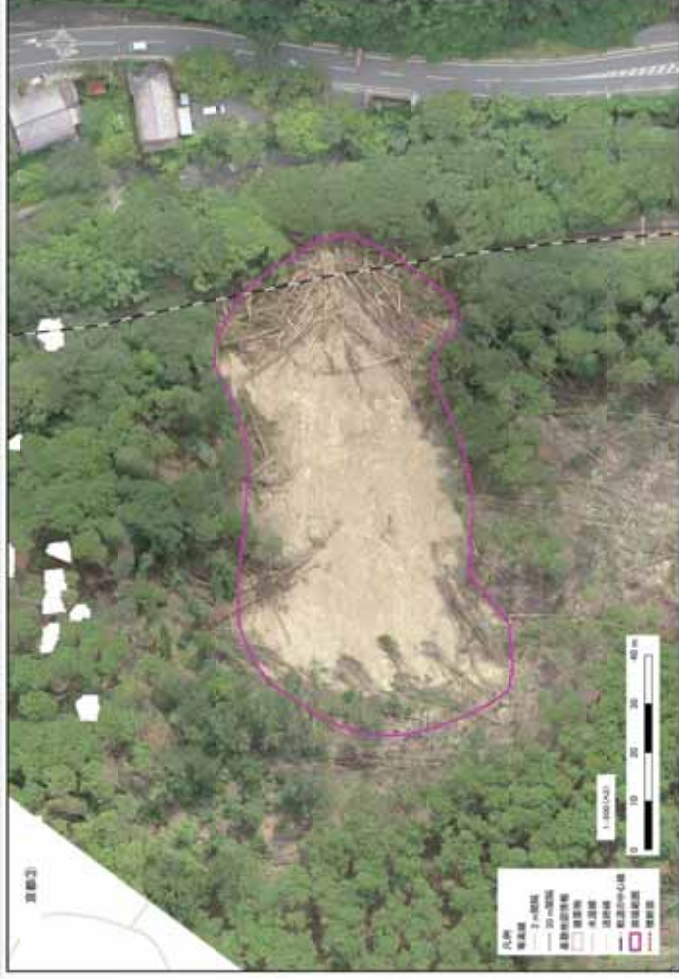
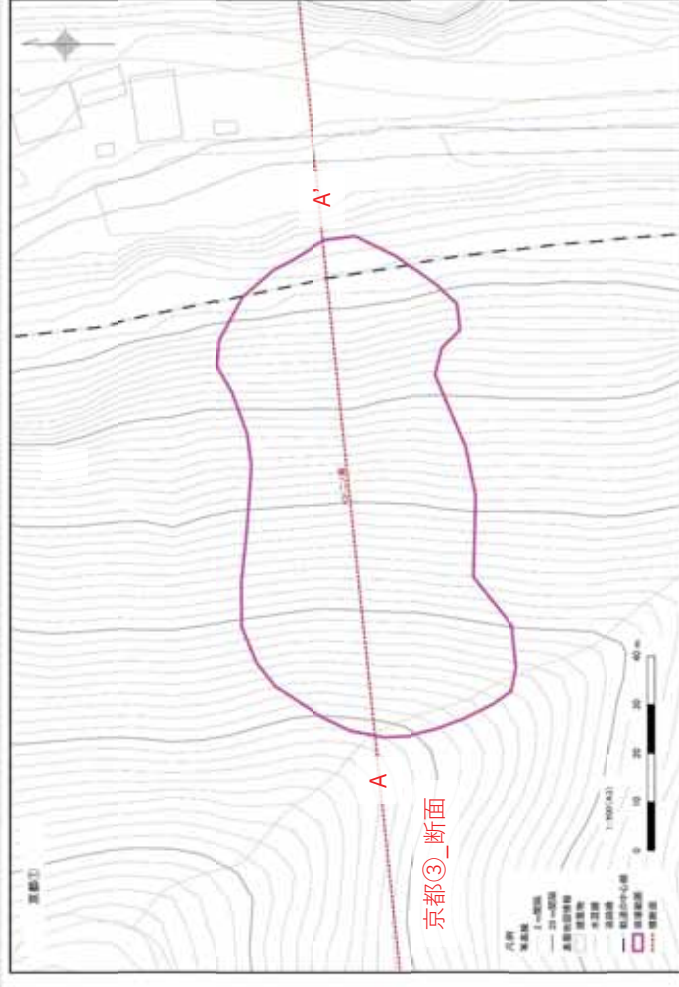
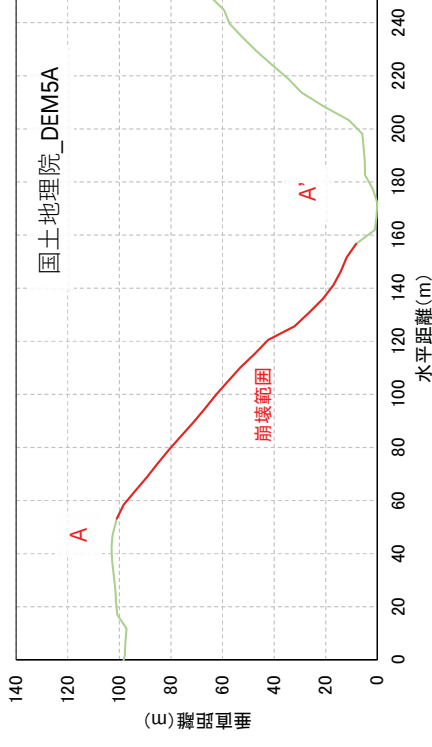
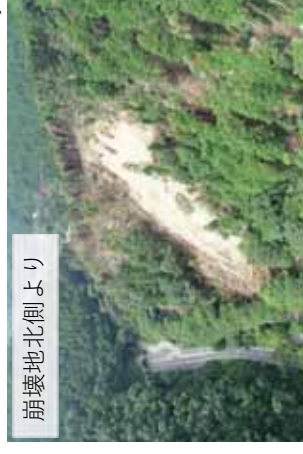
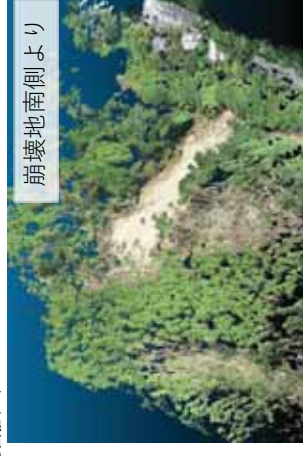
メラングジュ基質（付加コンプレックス）

崩壊地上部はアカマツ林，下部はアベマキ-コナラ林

斜面勾配：42°（発生区間の見通し角）

斜面形状：平衡，部分的に凹形あり

崩壊斜面長：103 m

崩壊幅：40 m ~ 52 m

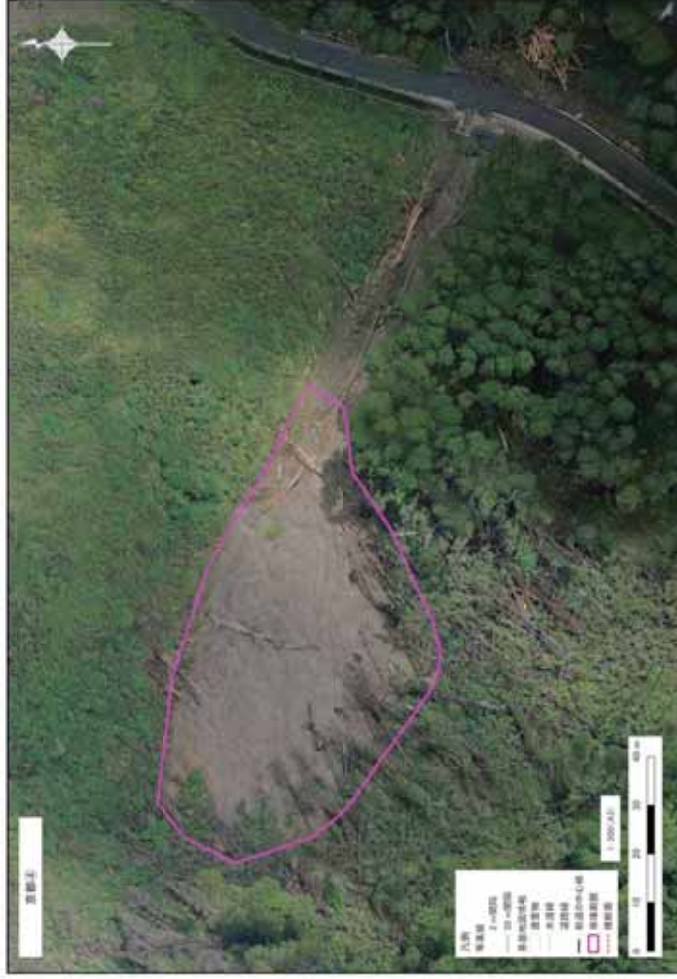
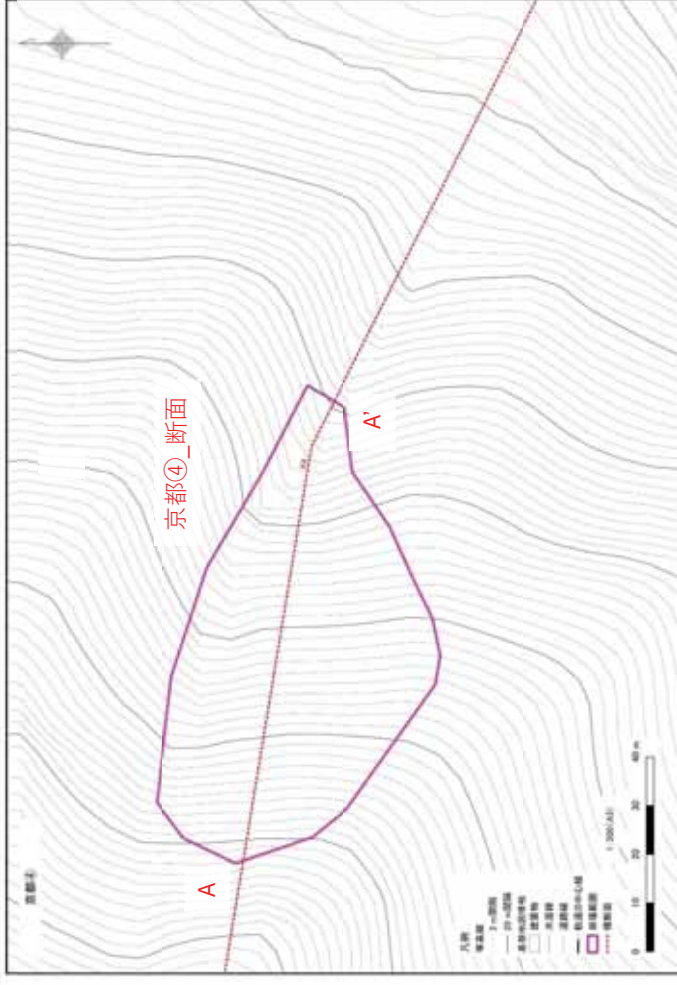
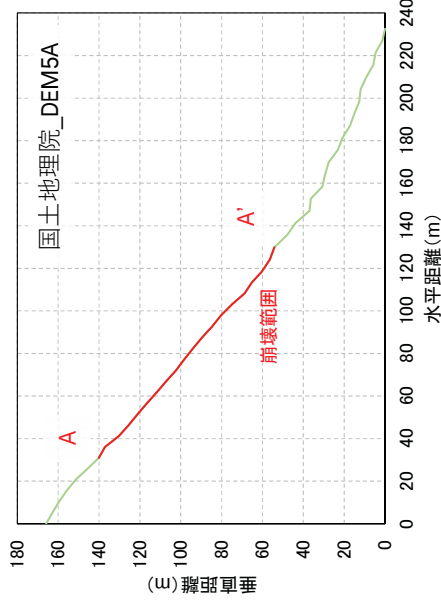
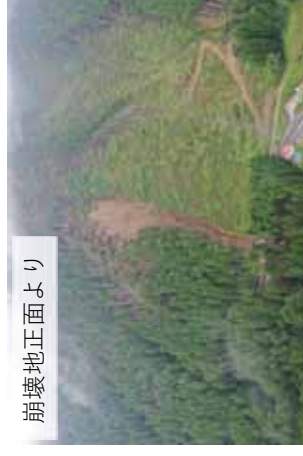
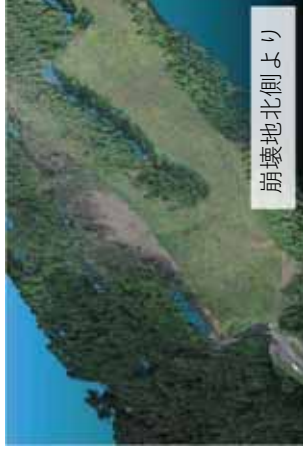
メラングジュ基質（付加コンプレックス）

スギ・ヒノキ等植林

斜面勾配：41°（発生区間の見通し角）

斜面形状：平衡，沢筋は凹形

崩壊斜面長：99 m

崩壊幅：36 m ～ 55 m

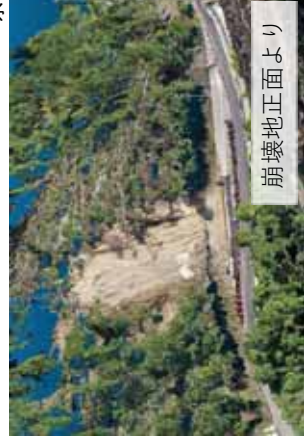
崩壊地正面より

チャートブロック（付加コンプレックス）

斜面勾配：46°（発生区間の見通し角）

斜面形状：平衡

崩壊斜面長：32 m

崩壊幅：20 m ～ 30 m
