#### 4.1 令和元年房総半島台風（台風第15号）の災害

## 4.2 令和元年東日本台風（台風第 19 号）の災害

## 令和元年山地災害の実態

発行：林野庁 森林整備部 治山課 山地災害対策室  
制作：国土防災技術株式会社

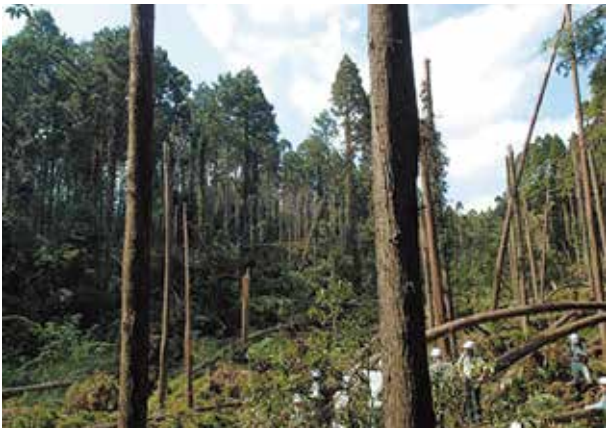
- 被害面積は約 0.5ha 程度で、北総地域での風倒被害が 0.1ha 程度のスポット的な被害が多い中で、比較的被害面積の大きい箇所である。
- 風が集中しやすい谷状の地形であり、局所的に強風・突風が発生した可能性がある。また、根返りが多く認められたが、これは、土壌が軟らかかったことなどが影響して、根系による土壌に対する緊縛力が弱かった可能性がある。
- 多くのスギが非赤枯性溝腐病（以下、「溝腐病」という）に罹病していた。罹病している樹木をみると、特に腐朽が進んでいるものはその箇所から折れていたが、腐朽箇所以外で折れている樹木や、根返りしている樹木もあった。他方、罹病していながらも被害を受けていない樹木もあり、溝腐病の有無と倒木との関係は複雑であり不明確な部分もある。

谷部の風倒被害

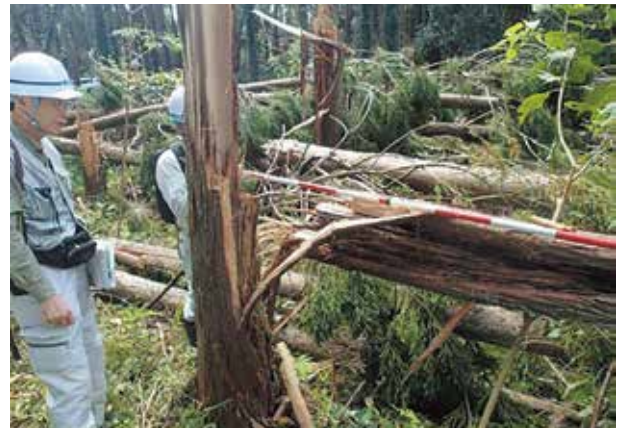
サンプスギの幹折れ

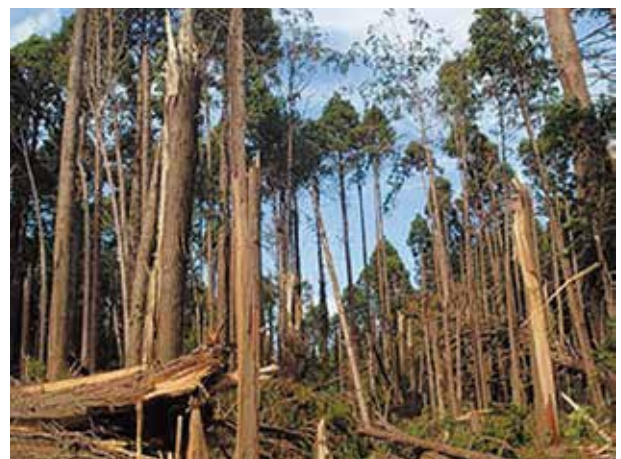
- 被害木がほぼ同一方向に倒れていることから、筋状に強風・突風が吹いたことが推定される。
- 被害林分の周辺では、風倒被害を受けやすいとされる形状比が高い樹木や樹冠長率が小さい樹木が被害を受けていない状況も確認されたが、調査箇所においては局所的に大きな被害が発生していた。
- 被害の形態としては、根返りは少なく、幹折れが多い。
- 幹折れしたものには、溝腐病の腐朽箇所でも折れたものもあるが、これ以外の腐朽が原因になったものもみられる。また、溝腐病の罹病木であっても、溝腐病による腐朽箇所以外で折れている樹木もみられた。

線状に風倒被害が発生

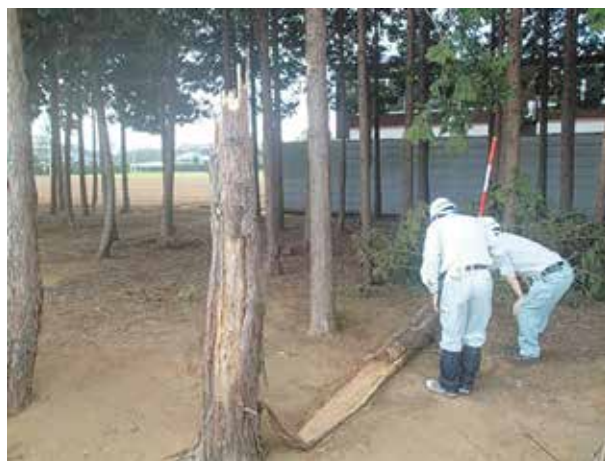
- ・一部の樹木で根返りがみられたほか、今回の災害を受ける前から枯れていたと思われる枯死木の腐朽箇所で幹折れもあったが、被害は非常に軽微であった。
- ・一部で根元周りの土壌が失われており、枝打ちしたことにより樹冠下を通過する風が増速されて根元周りの土壌が飛ばされた可能性がある。
- ・風倒を免れた樹木の多くで、風による幹の揺れが影響したと考えられる、根元部分の浮き上がりがみられた。

防風林の一部樹木で被害

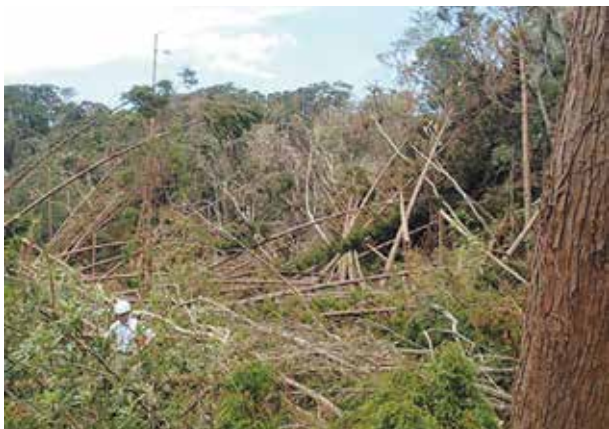
- ・広葉樹では、薄い表土、急傾斜という立地条件のため、基岩表面から根系がはがれるような形態の根返りが発生していた。
- ・溝腐病に罹病したスギの中でも、胸高直径 30cm 超のものに根返りが多く、20～30cm のものは幹折れとなる傾向にあった。
- ・調査箇所に至る道路の法面でも、生育していた広葉樹の根系部が基岩からはがれるように根返りしていた。
- ・倒木の向きから、高速道路に沿って強風が吹き上がり、トンネル上部に設置された土留擁壁を超えたところで、高速道路と直交する方向に向きを変えたと考えられる。

人工林、天然林が近接した被害

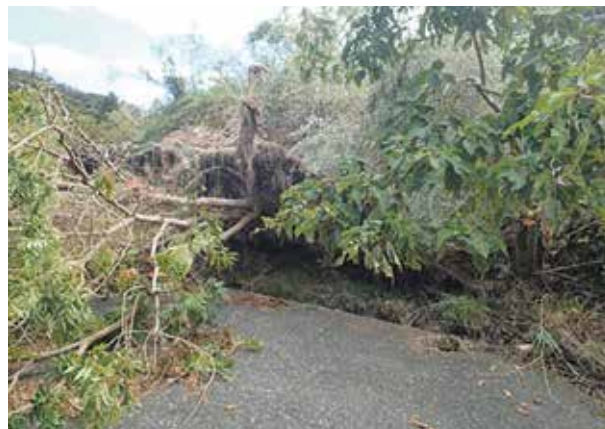
道路沿いの広葉樹の根返り

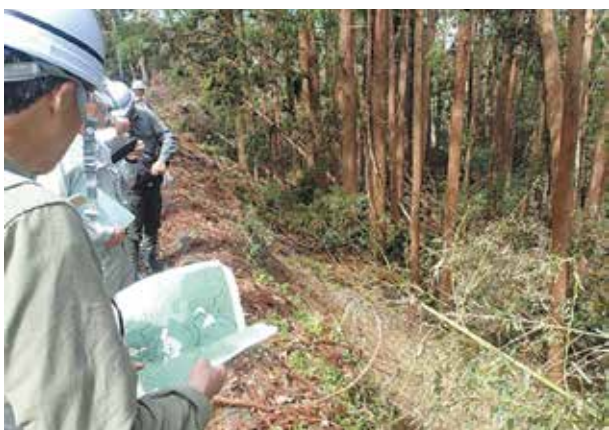
- ・ 県道沿いのサンプスギの幹折れは、溝腐病による腐朽箇所で折れている事例が多い。ただし、サンプスギ以外のスギ・広葉樹の根返りや幹折れの被害も一部確認された。
- ・ 道路に近い被害箇所には不安定な被害木が残存している可能性があり、今後の強風等により、配電線等への新たな被害をもたらすおそれがある。

道路沿いの被害

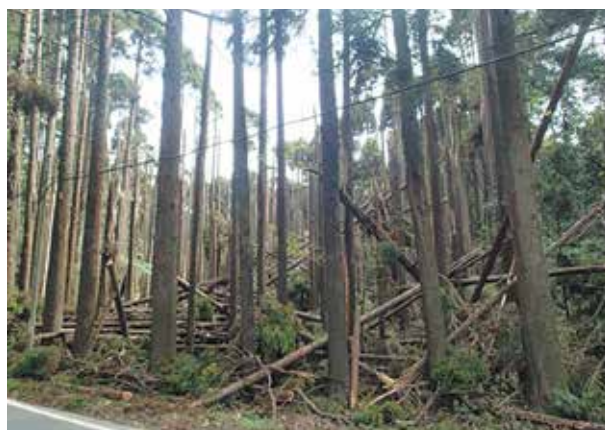
道路沿いの被害

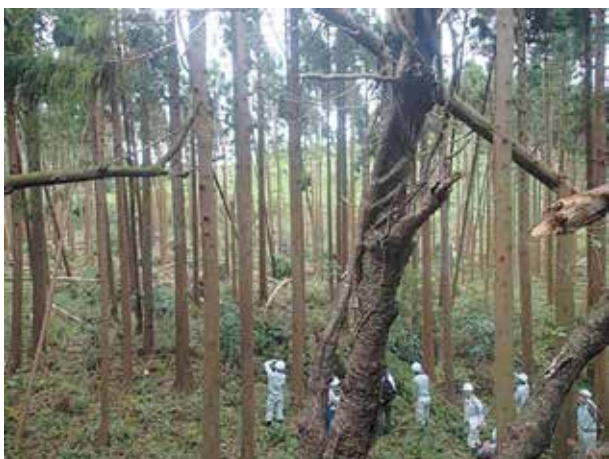
- ・ 調査地にはサンプスギはなく、それ以外の品種のスギに幹折れを主体とする被害が発生し、一部根返りもみられた。
- ・ 今年 1 月に間伐を実施したばかりであったことから、風倒被害を受けやすかった可能性がある。

写真奥の林内の一部で被害

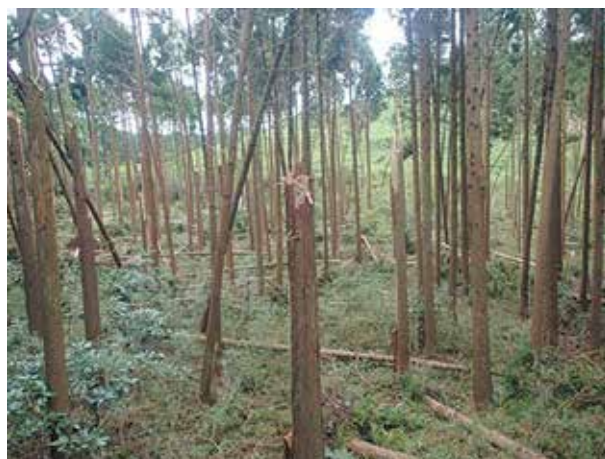
サンプスギ以外のスギ人工林の被害

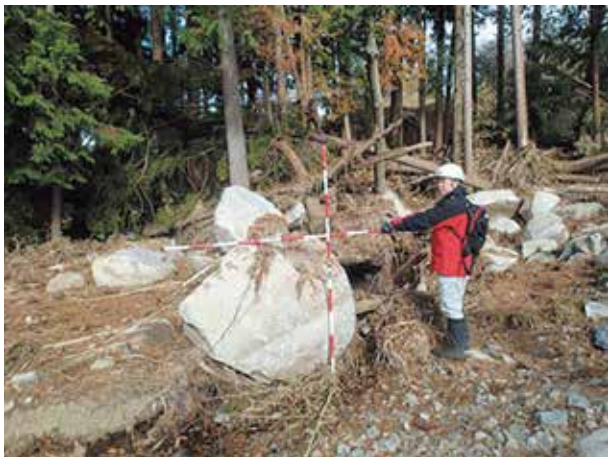
下流堆積区域のコアストーンと流木

災害箇所周辺の基岩は、花崗閃緑岩や花崗岩（阿武隈花崗岩類）である。廻倉地区は、次郎太郎山（標高 529m）の西斜面山裾にあり、斜面には複数の谷地形がみられる。流出土砂は主にマサ土で構成され、径 1 ～ 3m 程度の未風化の花崗岩の巨石（コアストーン）とともに溪流内や流出土砂が堆積している集落に散在していた。

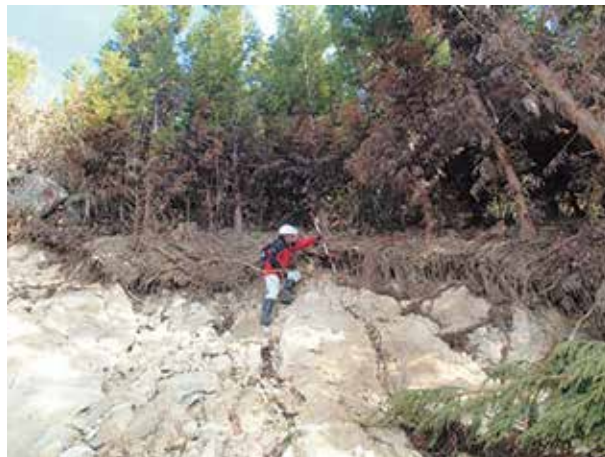
薄い表土層と根系（0.5m程度）

災害箇所周辺の植生は、スギを主体とした 2 ～ 3 齢級の人工林が占めている。根系深さは、荒廃溪流地縁の根系の状況から表土層厚とほぼ同じ 0.5m 程度以内と推定される。なお、廻倉地区を含む次郎太郎山西斜面では、平成 14 年 3 月に被害面積約 160ha に及ぶ山火事が発生しており、荒廃溪流上部の標高 300m 付近から炭化した木片、標高 370m 付近では樹皮が炭化したアカマツの伐根などの被害の痕跡が確認された。

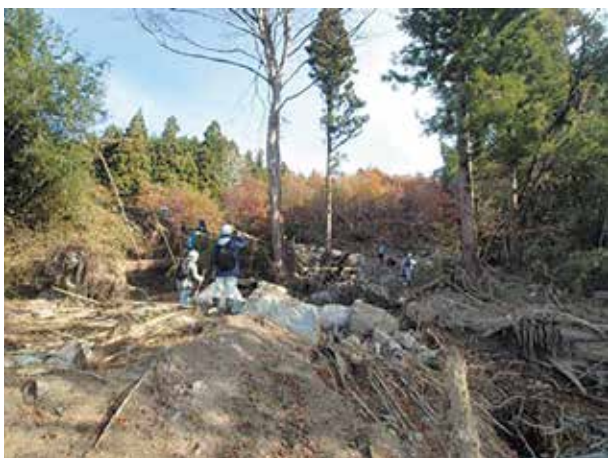
標高 250m 付近で堆積した土砂等

調査地では、標高 250m 付近より上流域で溪床に残る不安定な土石は少なく、谷出口付近に堆積した土石量も少ないといった特徴がみられた。これは源頭部付近で発生した崩壊と流下区間の右岸側で発生した崩壊の土砂が合流して溪床・溪岸の土砂・土石、立木を取り込みながら流下したが、流下途中の標高 250m 付近は元々平坦な地形であったことから、この付近で土石の多くが堆積し下流域への土石の流出が軽減されたと推定される。

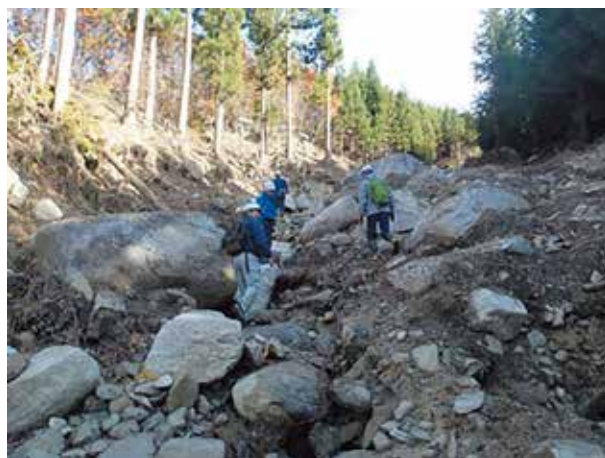
流下区域の溪床

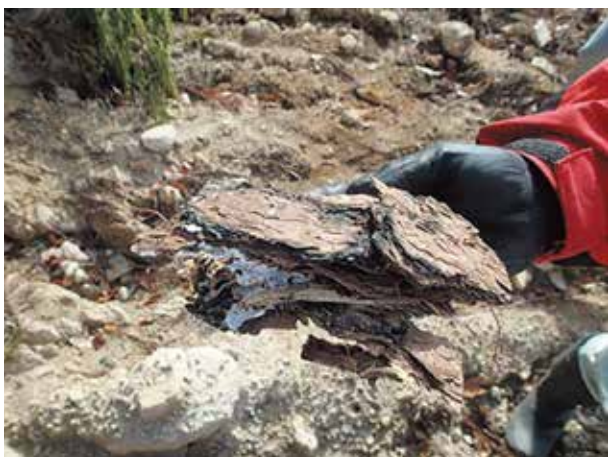
山火事跡を示す焦げた木片

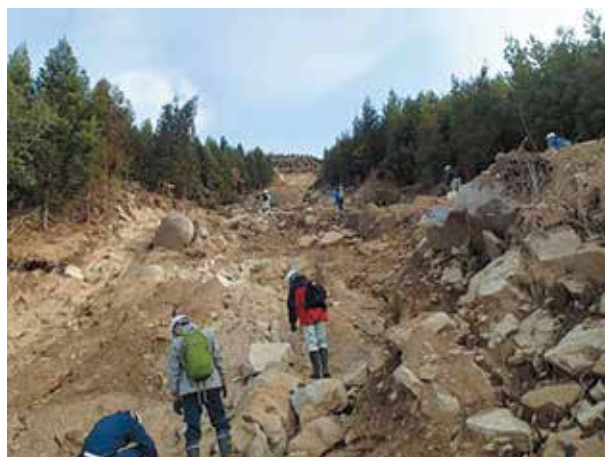
崩壊源頭部付近

記録的な集中豪雨（24 時間雨量 420.5mm（令和元年 10 月 12 日 3 時～令和元年 10 月 13 日 3 時まで）アメダス丸森観測所、24 時間雨量 587.5mm（令和元年 10 月 12 日 3 時～令和元年 10 月 13 日 3 時まで）アメダス筆甫観測所）に伴い、山火事復旧後の植栽木の土壌緊縛力が十分発達していない中で、斜面の薄い表土層において地下水位が上昇し土層が著しく飽和して崩壊が発生した。基岩上の表土層厚まで根系は達していたものの記録的な集中豪雨により森林の機能をを超えて崩壊が発生したと推定される。さらに、崩壊土砂等は、溪床・溪岸の土砂・土石、立木を取り込みながら流下・堆積し、町道等に被害を及ぼしたと推定される。

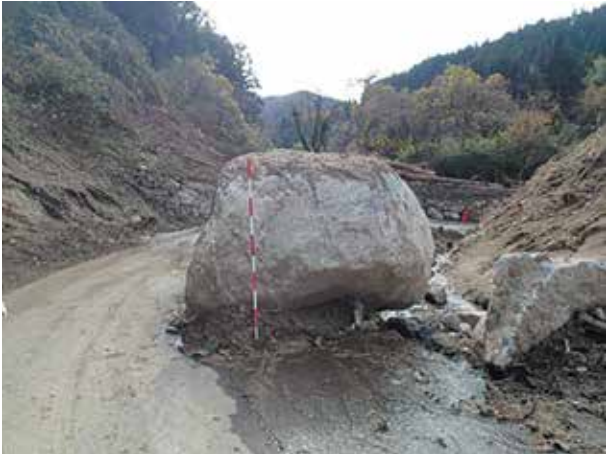
町道まで流出したコアストーンと土砂

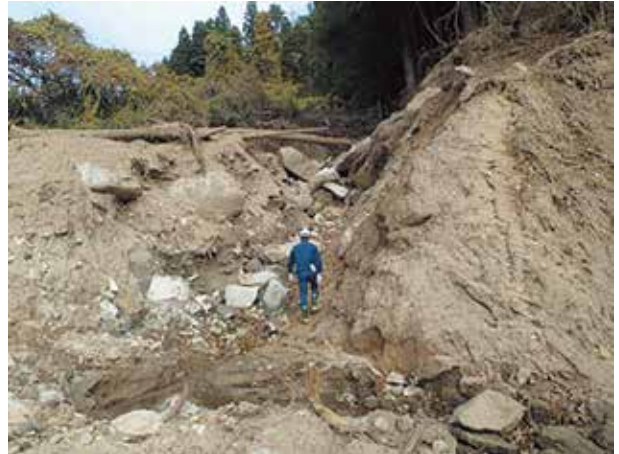
調査地の荒廃溪流源頭部から被害箇所までは、最大長さ（水平距離）約 250m、比高差約 150m、荒廃溪流幅は 20 ～ 30m 前後、源頭部滑落崖の深さは 1.5m 程度であった。溪床には花崗閃緑岩が露頭し、溪床に堆積している不安定土砂は少ないが、径 2 ～ 4m 程度の巨石がみられ、兩岸は土砂の流送に伴い侵食され倒木も発生している。町道に堆積した土石の多くは除去されているが、径約 3m の巨石が残されている。

町道付近の土石堆積状況

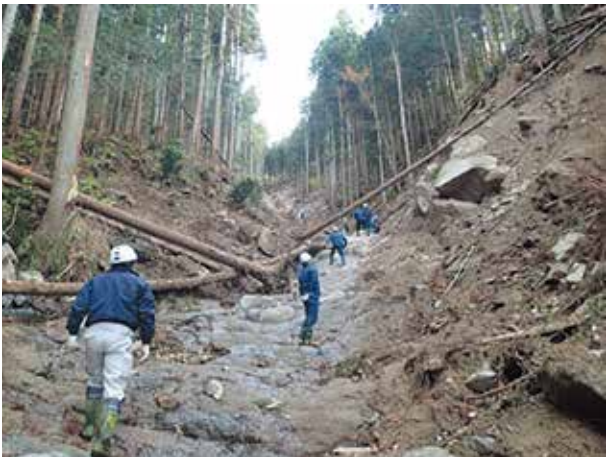
流下区域の溪床の露岩と侵食状況

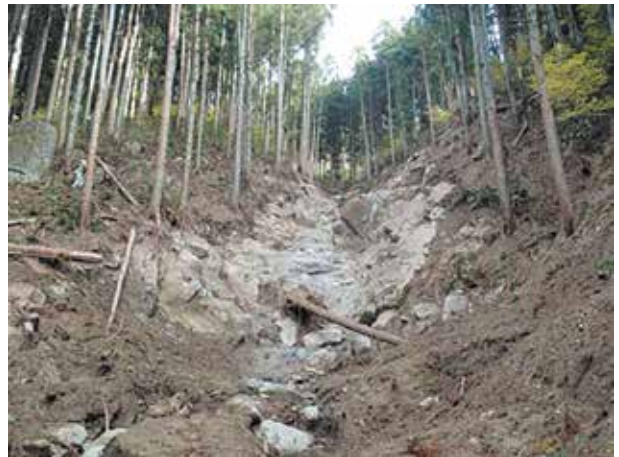
崩壊源頭部付近

記録的な集中豪雨（24 時間雨量 420.5mm（令和元年 10 月 12 日 3 時～令和元年 10 月 13 日 3 時まで）アメダス丸森観測所、24 時間雨量 587.5mm（令和元年 10 月 12 日 3 時～令和元年 10 月 13 日 3 時まで）アメダス筆甫観測所）に伴い、溪流上流斜面の薄い表土層において地下水位が上昇し土層が著しく飽和して崩壊が発生したと推定される。基岩上の表土層厚まで根系は発達していたものの記録的な集中豪雨により森林の機能を越えて崩壊が発生したと推定される。崩壊土砂等は、溪床・溪岸の堆積土砂や薄い表土層、土石、立木を取り込みながら流下し、下流に被害が発生したと推定される。なお、人家周辺や町道まで巨石が散在していることについては、荒廃溪流の勾配が 30 度程度で比較的急であり、侵食に伴い露出した巨石が流下しやすい状態にあったことに加え、堆積区域である溪流出口付近で以前から堆積していた巨石が更に下流へ流出したものと推定される。

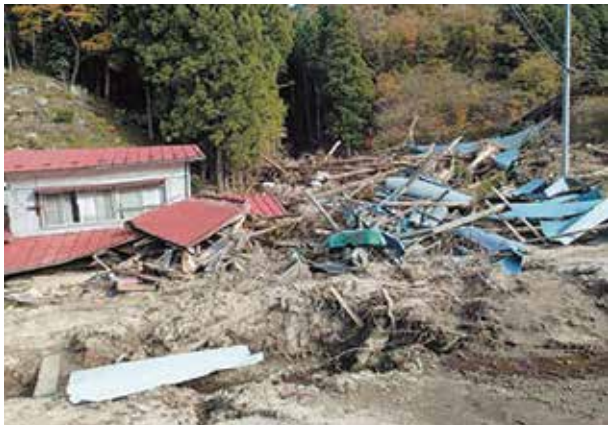
土石等の流出に伴う人家被害

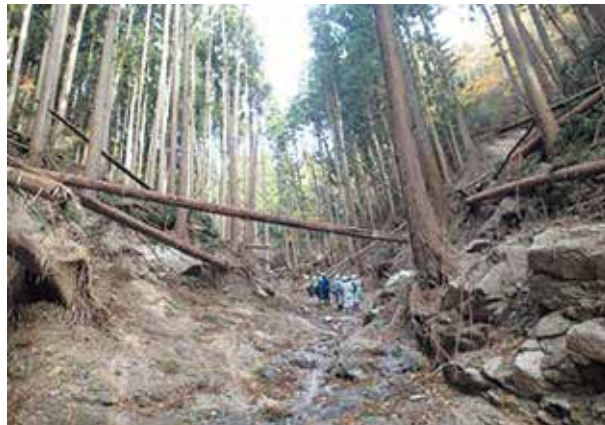
流下区域の溪床の露岩と侵食状況

調査地の荒廃溪流源頭部から被害箇所までは、最大長さ（水平距離）約350m、比高差約120m、荒廃溪流幅は20～30m前後、源頭部滑落崖の深さは0.3～0.5m程度であった。源頭部には二つの崩壊があり、右岸側の崩壊が新しく、左岸側の崩壊は古く、両崩壊ともに0.5m程度の浅い崩壊である。崩壊発生区域から流下区域にかけて溪床はほぼ露岩しており土砂の堆積はみられない。土砂は溪岸を侵食し流木を発生させながら谷出口まで流下し、人家等が被災した。

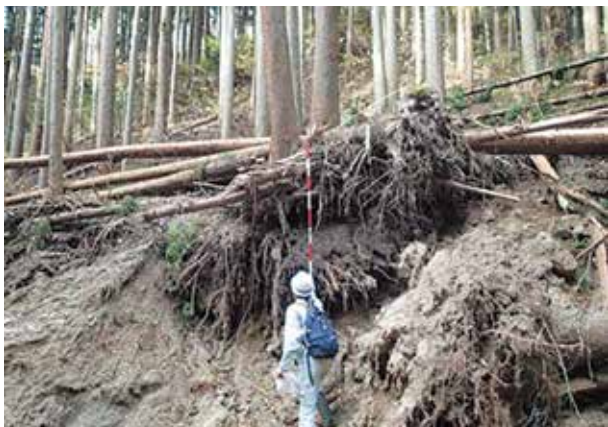
根系深さ（1m程度）

災害箇所周辺の植生は、荒廃溪流の上流域がカエデ、ホウノキ等の広葉樹、中・下流域はスギ（10齢級以上）が占めている。根系深さは、荒廃溪流地縁の根系の状況から1m以内と推定される。

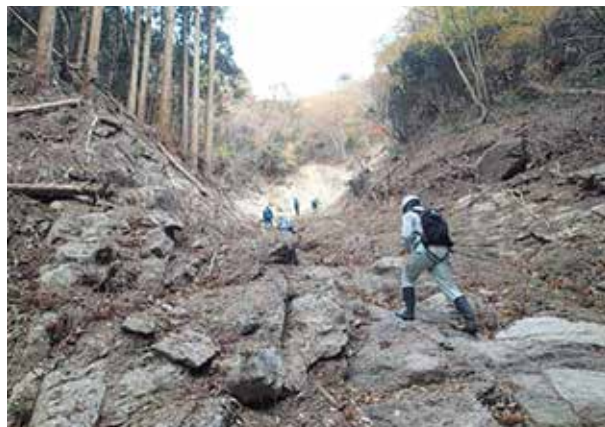
崩壊源頭部付近

記録的な集中豪雨（24 時間雨量 420.5mm（令和元年 10 月 12 日 3 時～令和元年 10 月 13 日 3 時まで）アメダス丸森観測所、24 時間雨量 587.5mm（令和元年 10 月 12 日 3 時～令和元年 10 月 13 日 3 時まで）アメダス筆甫観測所）に伴い発生した崩壊に加え、溪流上流にもともとあった小崩壊が集中豪雨に伴って拡大し、その崩壊土砂等が溪床・溪岸の土砂・土石、立木を巻き込みながら拡大して流下したことにより被害が発生したと推定される。

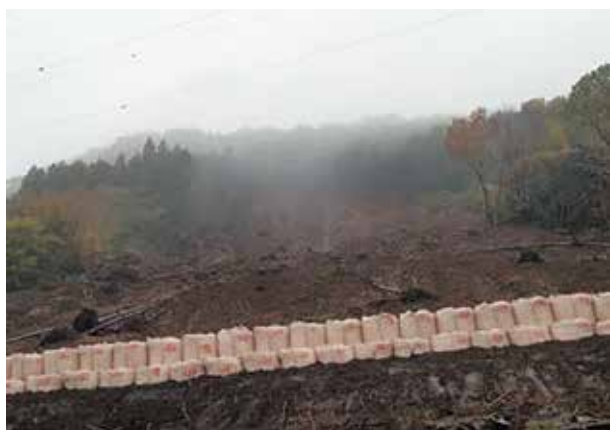
市道より上部全景

表面排水や堆積した土砂の安定化などによって、被害の拡大を防ぎ、斜面上部の滑落崖の安定を確保することで再度災害の防止を図るべきと考えられる。

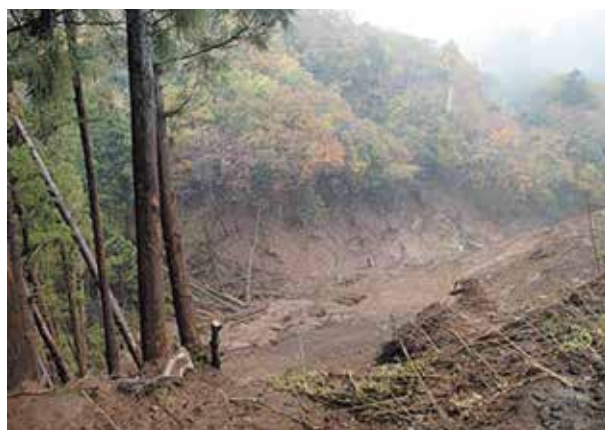
市道より下部の土砂流出状況

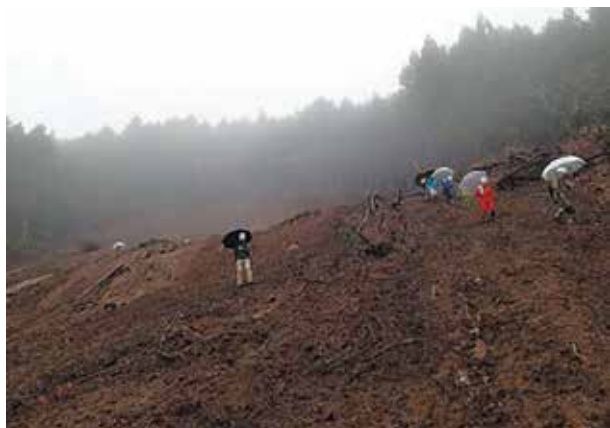
斜面中腹部の流送区域

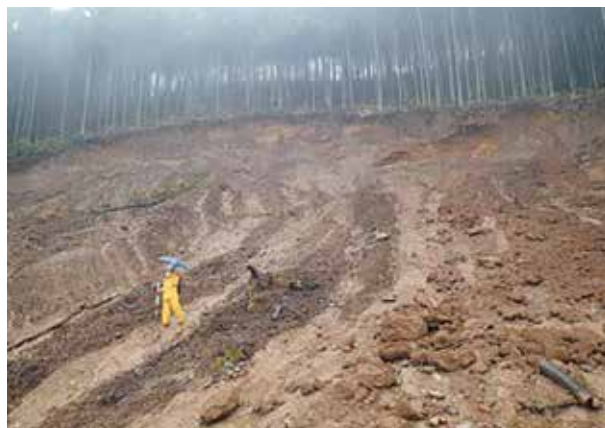
斜面上部の滑落崖

記録的な集中豪雨（24 時間雨量 603.5mm（令和元年 10 月 11 日 22 時～令和元年 10 月 12 日 22 時まで）アメダス相模湖観測所）に伴い、斜面上部（標高 350 ～ 380m 付近、勾配 30°程度）に厚く堆積した火山灰土などからなる表土層において、地下水位が上昇し土層が著しく飽和したことに加え、表土層の滑落面から湧水痕もみられたことから、崩壊発生にはこの付近での地下水位の上昇が影響したと推定される。すなわち、斜面上部の火山灰土などが、記録的な集中豪雨に伴う地下水位の上昇により著しく不安定化したことで崩落し、斜面中腹部で傾斜が緩やかになった農地の地表に沿って流下し、人家等に被害を与え、そのまま下方の市道、溪流まで到達したと推定される。

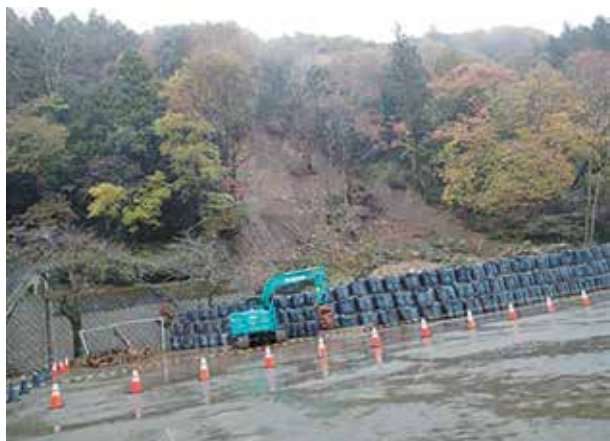
校庭への土砂流出状況

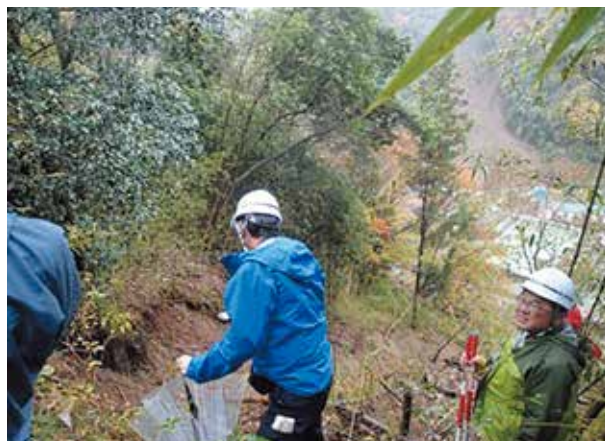
斜面滑落崖の確認

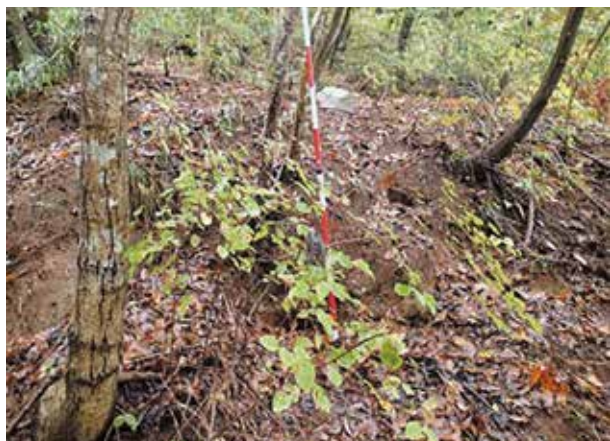
斜面上部の段差

佐野川地区の林地荒廃は、斜面や立木の形状、段差、地下水の湧出痕などの状況から、地すべりと、地すべり末端の二箇所での崩壊である。北側の崩壊は、長さ（水平距離）約 40m、幅約 30m、比高差約 25m、滑落崖の深さは 2 ～ 3m 程度、南側の崩壊は、長さ約 15m、幅約 30m、比高約 7m であり、崩壊地内の湧水痕付近や崩壊の脇では、地すべりの兆候と思われるせり出しがみられる。また、斜面上では二つの崩壊を包含するように段差が連続して確認され、地すべり地形を呈していた。今後の降雨による崩壊地の拡大とともに、地すべり土塊が不安定化する可能性がある。

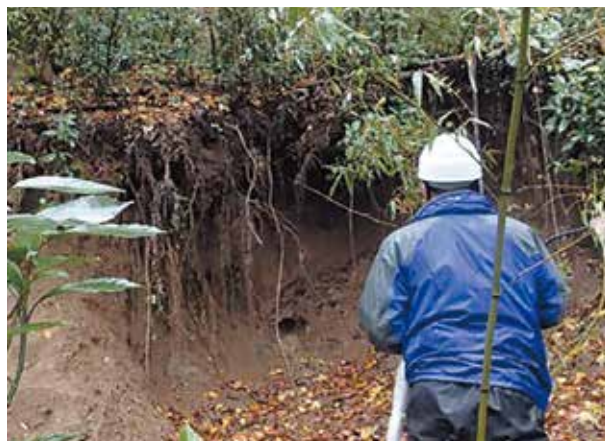
地下水湧出の痕

記録的な集中豪雨（24 時間雨量 603.5mm（令和元年 10 月 11 日 22 時～令和元年 10 月 12 日 22 時まで）アメダス相模湖観測所）に伴い、地下水位が著しく上昇し、地すべり末端で崩壊が発生した。（なお、現地踏査だけでは、地すべりの規模、深度、滑動に伴う被害の危険性等は断定できなかったことから、地すべり調査の実施が必要である。）

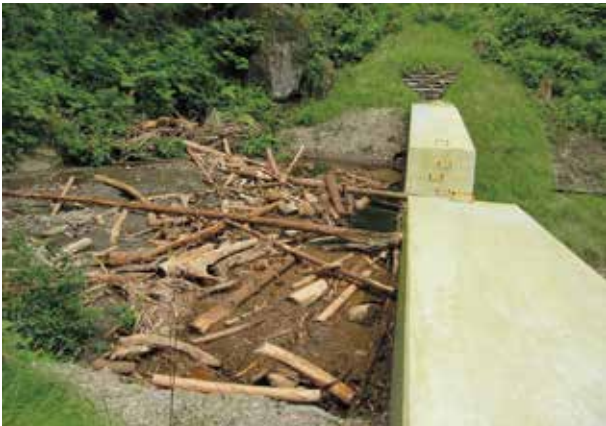
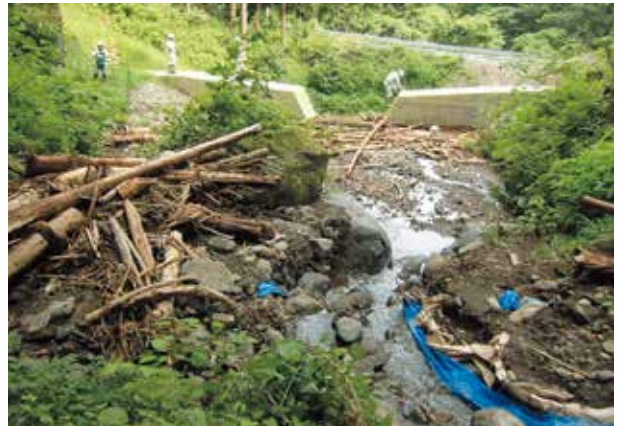
治山施設の設置により土砂や流木を捕捉し、下流林道への被害を防いだ事例

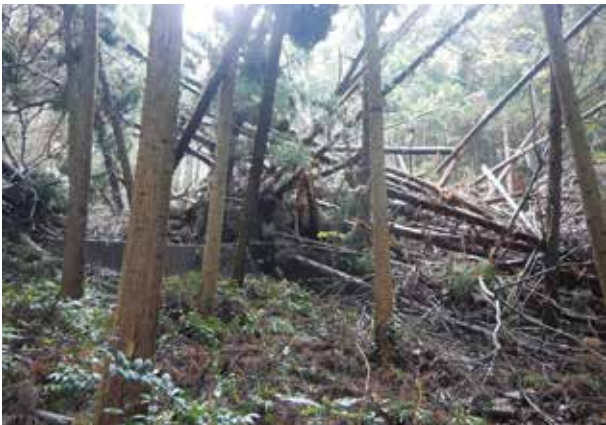
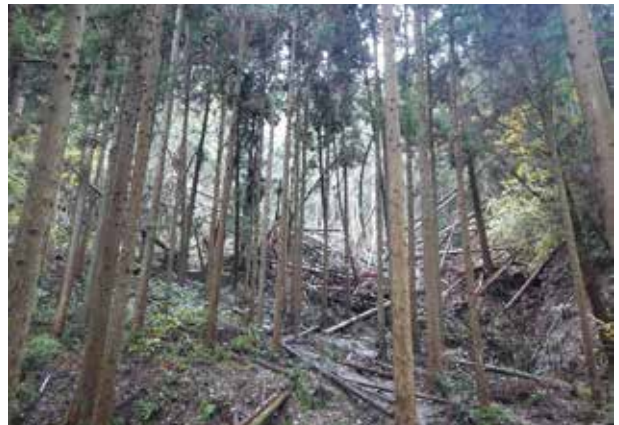
谷止工により土砂・立木を捕捉し、流出拡大を防いだ事例

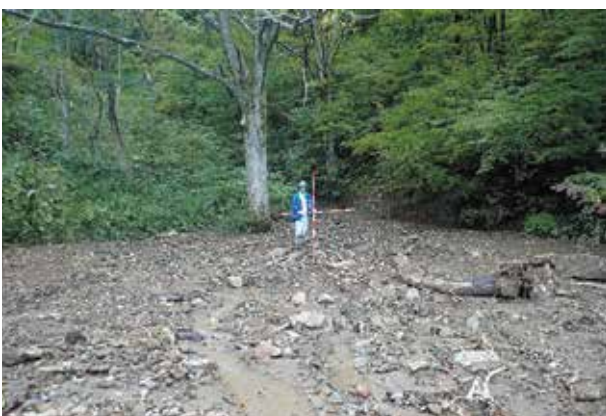
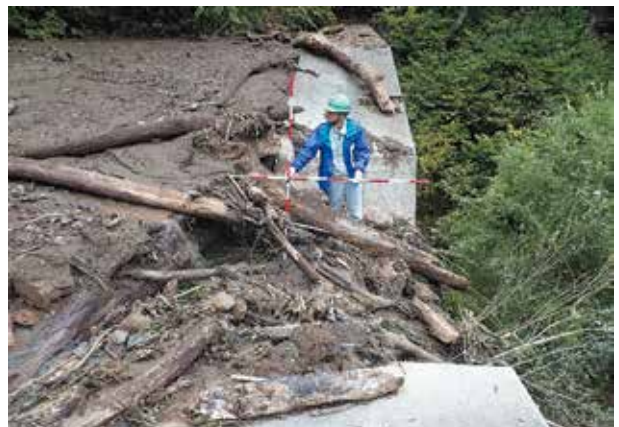
治山ダムにより土砂・流木を捕捉し、下流の災害時要援護者関連施設や人家などへの被害を防止した事例

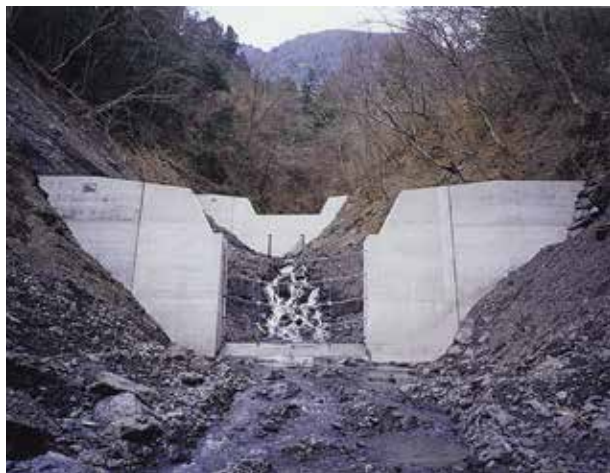
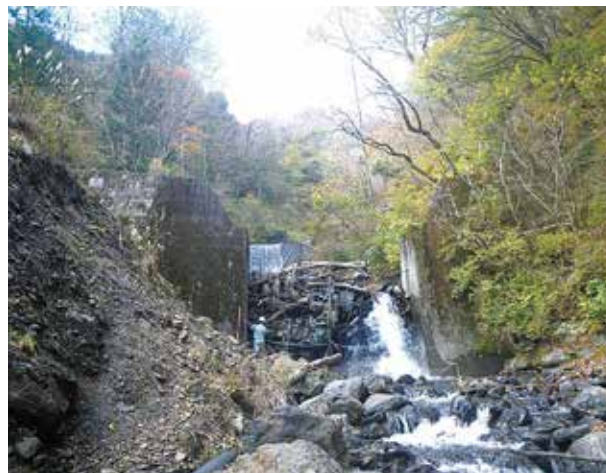
ロープダム工により土砂・流木を捕捉しつつ、流水・小礫は流下させた事例

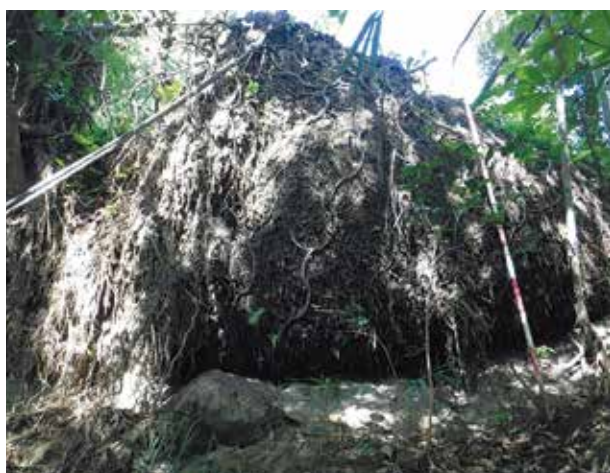
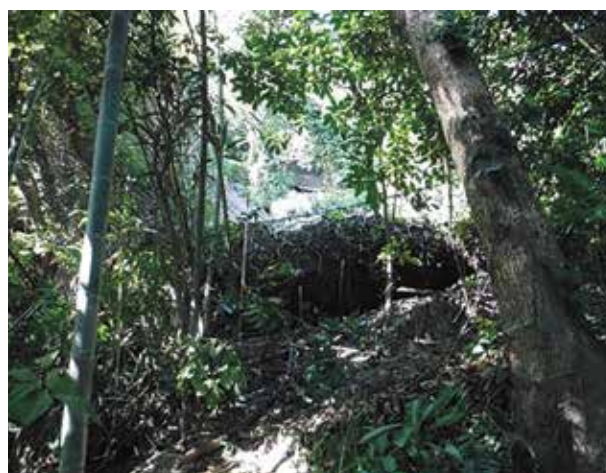
高エネルギー吸収落石防護柵工により転石を含む土砂を捕捉し、下流の商業施設への被害を最小限に防止した事例
