# 風倒被害森林における令和2年7月豪雨による拡大崩壊の検証調査 資料

国土防災技術株式会社

調査対象箇所一覧表

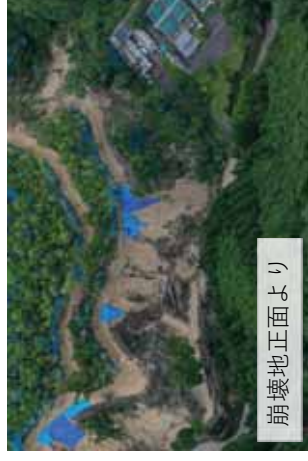
崩壊地正面より

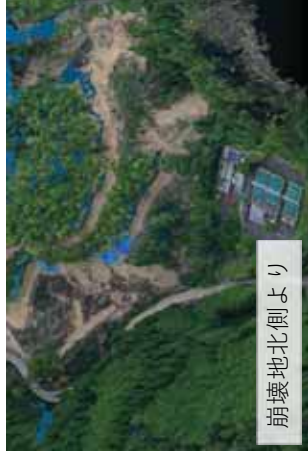
崩壊地北側より

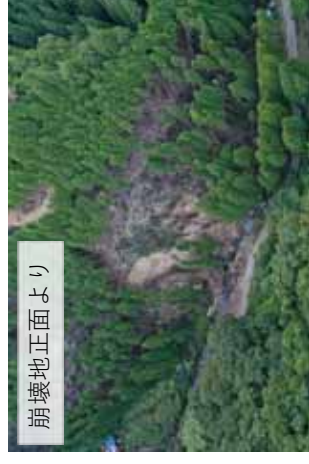
崩壊地正面より

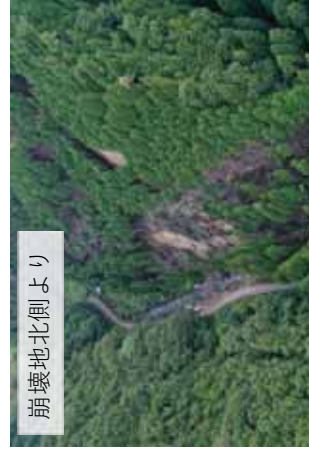
崩壊地北側より

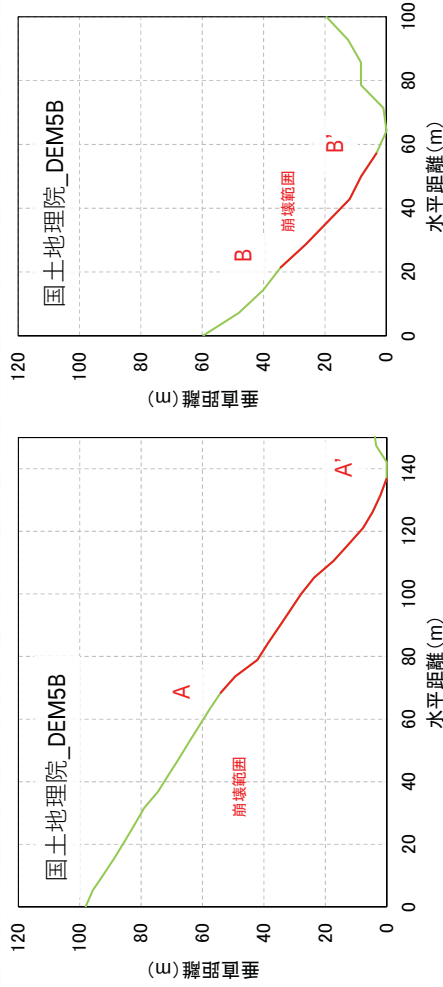
A崩壊正面
