(3) アンケート調査 (第2回) の回答結果

表 3-8 対象漁港の被災メカニズム

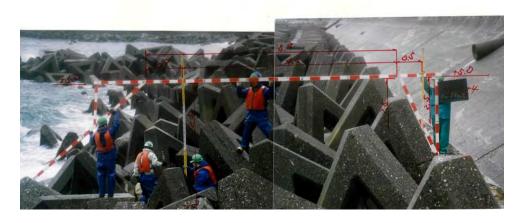
糸魚川市大和川漁港海岸【新潟県】

波による消波ブロック移動・沈下

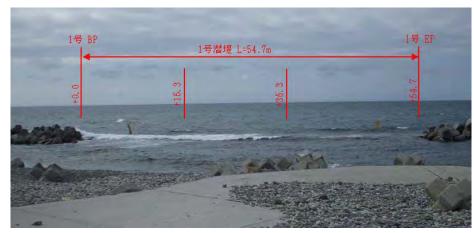
入善漁港海岸【富山県】

波によるブロック散乱・沈下

波によるブロック散乱・流出

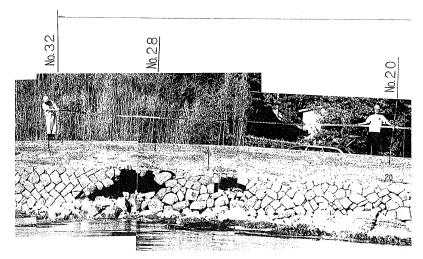
前波漁港海岸【石川県】

波による端固め基礎部が洗掘 背後土砂吸い出し、護岸沈下・崩壊

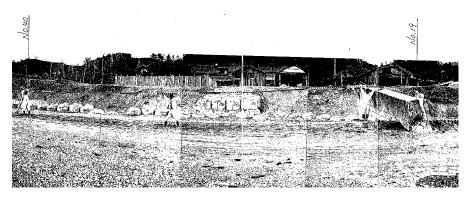
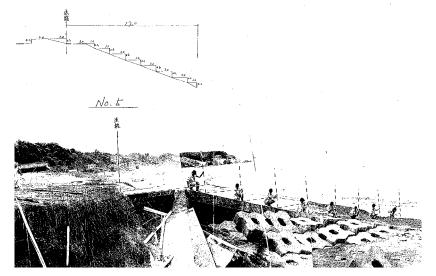
曽々木漁港海岸【石川県】

波による洗掘、背後土砂の吸い出し →護岸崩壊、ブロック沈下

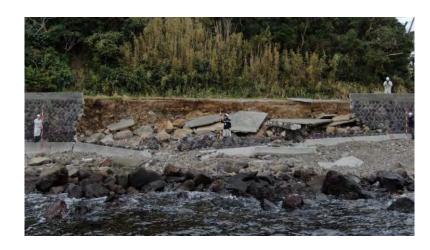
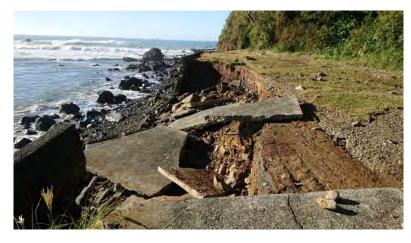
下流漁港海岸【静岡県】

波による基礎洗掘、背後土砂の吸い出し →本体工崩壊

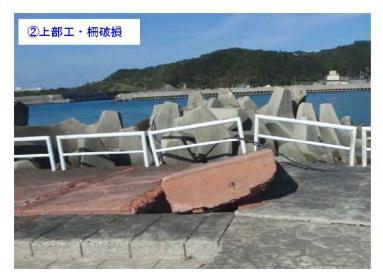
周参見漁港海岸【和歌山県】

波の揚圧力(長時間作用)による上部コンクリートの浮き上がり

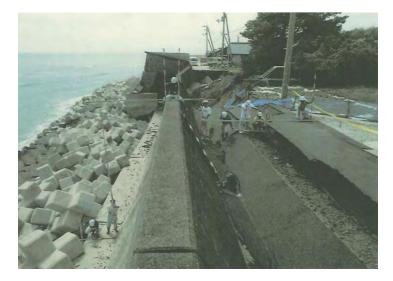
穴内漁港海岸【高知県】

波による消波ブロック散乱・根固工崩壊

波による防潮堤地盤の洗掘→本体工決壊

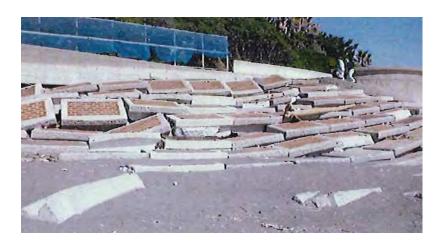
千千石漁港海岸【長崎県】

波による洗掘による地盤の吸い出し →本体工沈下·決壊、ブロック散乱

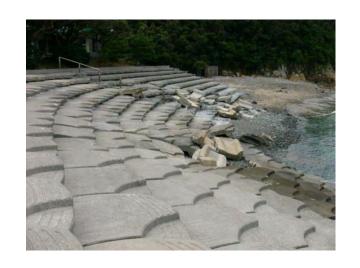
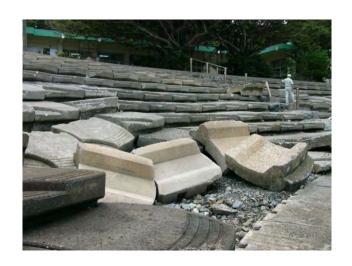
坊泊漁港海岸【鹿児島県】

波によるブロック散乱→本体工決壊
