# 1.長崎県-①.長崎市八郎岳

## (3)-3 施工当時の状況

## (4)-1 現地踏査結果-溪流①透過型施設

## (4)-2 現地踏査結果-溪流②透過型施設

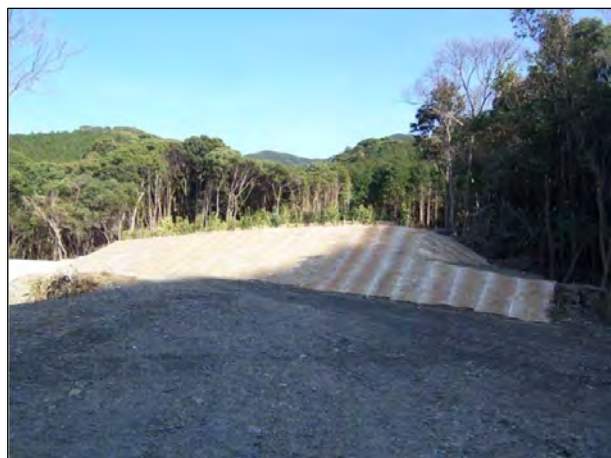
溪流①②間の残土処理状況 緑化対応

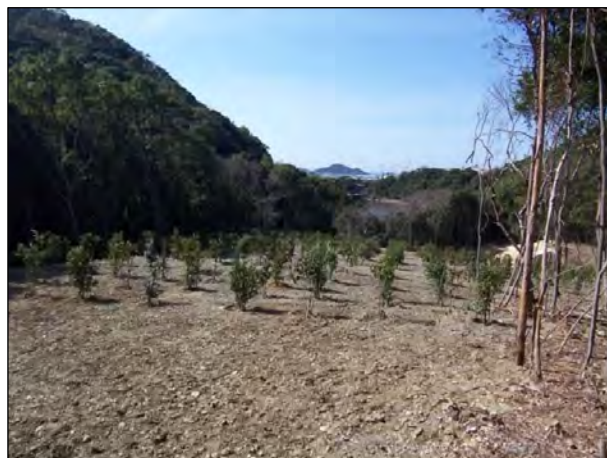
溪流①②間の緑化状況 木本の植栽

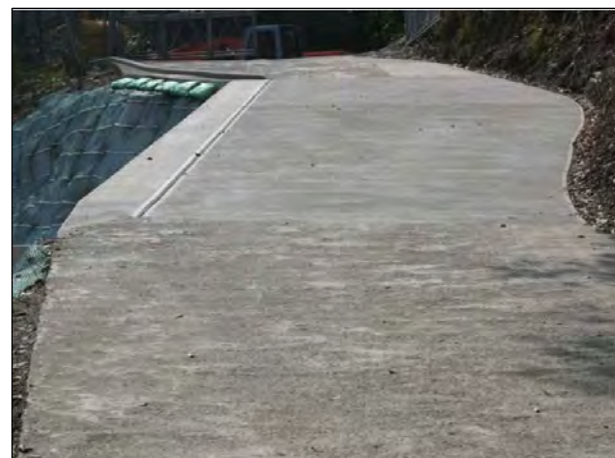
管理道路の復旧状況

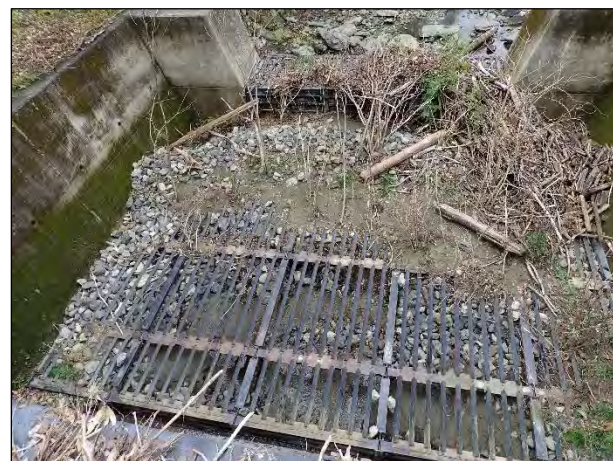
水叩部は間詰石が移動・流出。

貯水池に流入する溪流それぞれに水質保全施設が配置され、土砂や流木の貯水池への流入を抑止している。洪水時に放水路を越流し、前庭水叩部の鋼製枠内の詰石を流出させている。

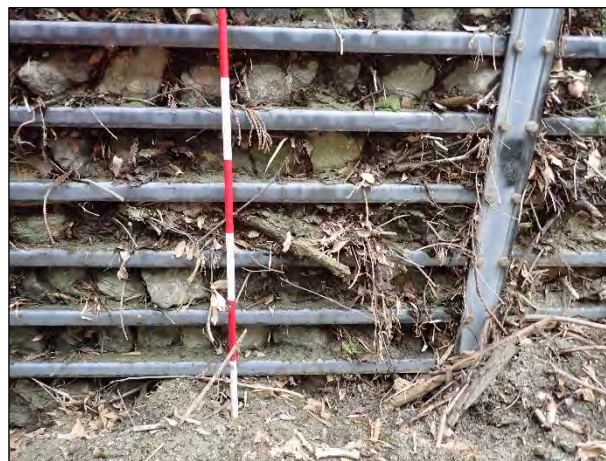
治山ダム透過部の目詰まり状況。

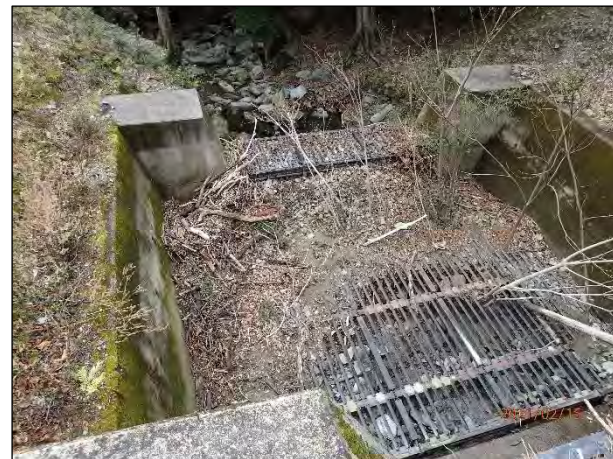
水叩部は間詰石が移動・流出。

洪水時に放水路を越流し、前庭水叩部の鋼製枠内の詰石を流出させている。

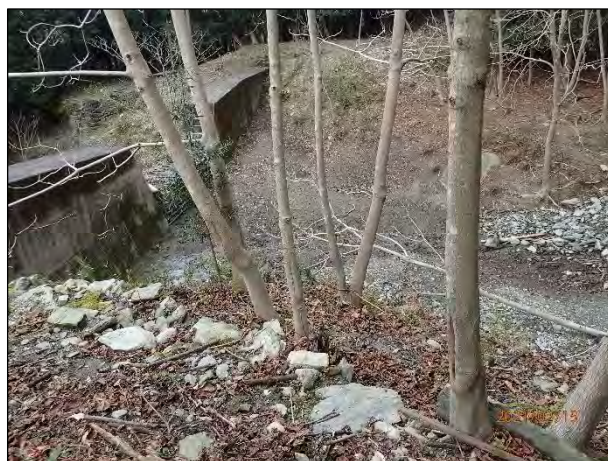
左岸からみた治山ダム堆砂敷。細粒砂の堆積。

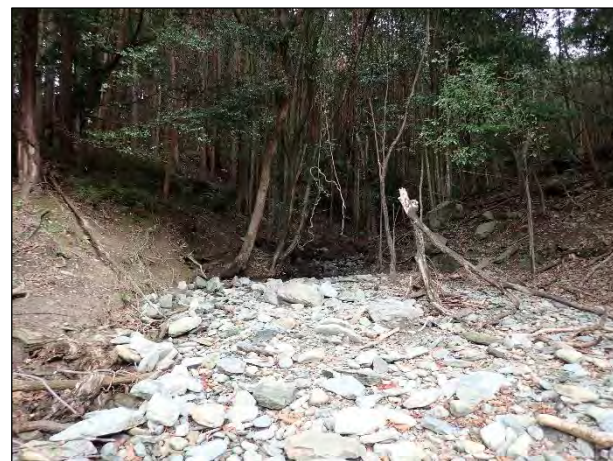
堆砂敷の上流方向。転石が分布する。
