### 5.2.2.小規模林地開発全体からみた発生傾向(発生確率等)

#### 5.2.4.都道府県が把握している情報と衛星画像による把握情報との差異

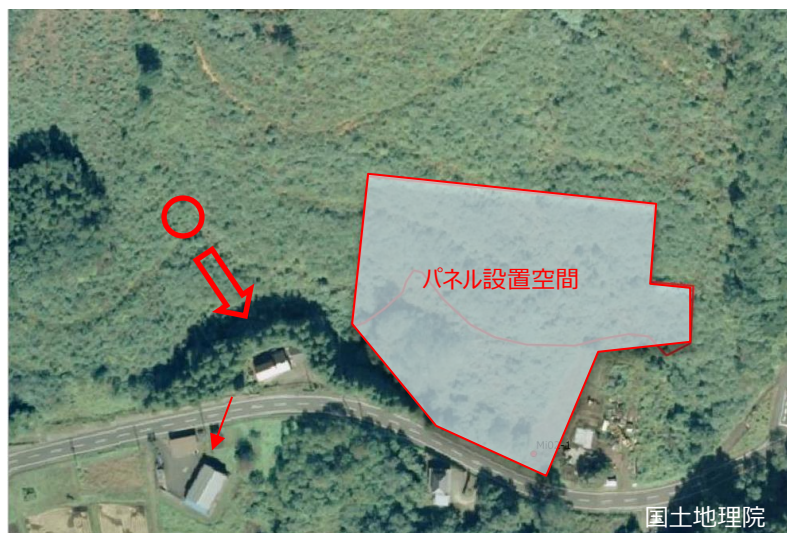
写真 5.8 太陽光発電施設以外からの土砂流出を、施設由来と報告された事例(1)

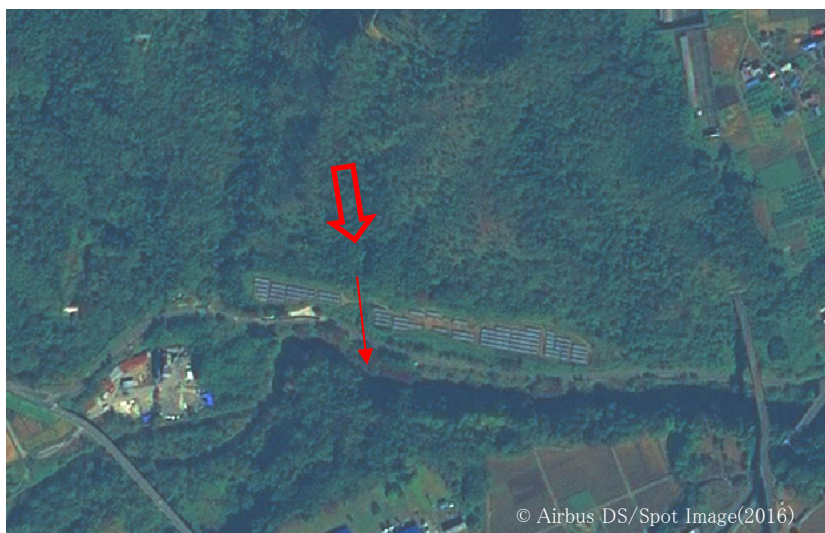
写真 5.9 太陽光発電施設以外からの土砂流出を、施設由来と報告された事例(2)

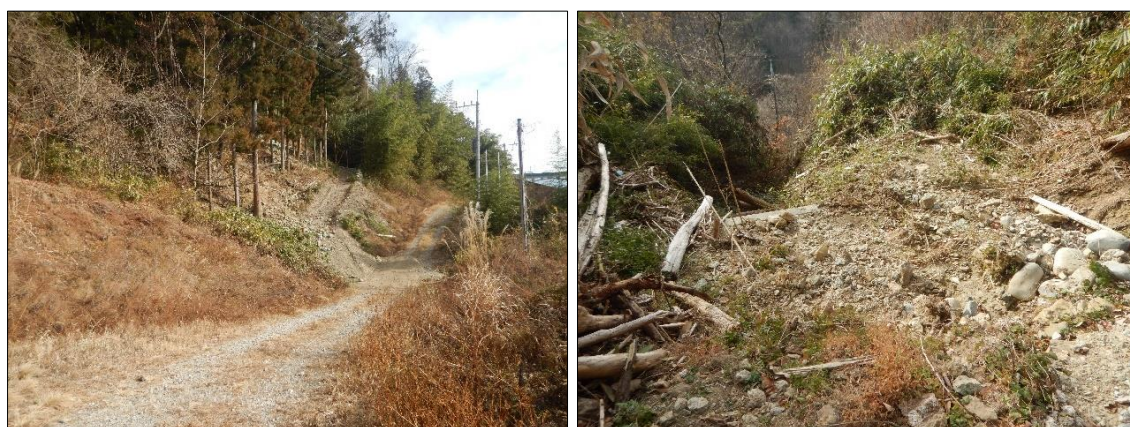
写真 5.10 事例(2)詳細:パネル群間の谷から土砂が発生し下部の道路に流出  
太陽光発電施設間の谷から土砂が流出し、下流の保全対象に悪影響を与えた事例。太陽光発電施設区域に土砂流出等の傾向は全くない。

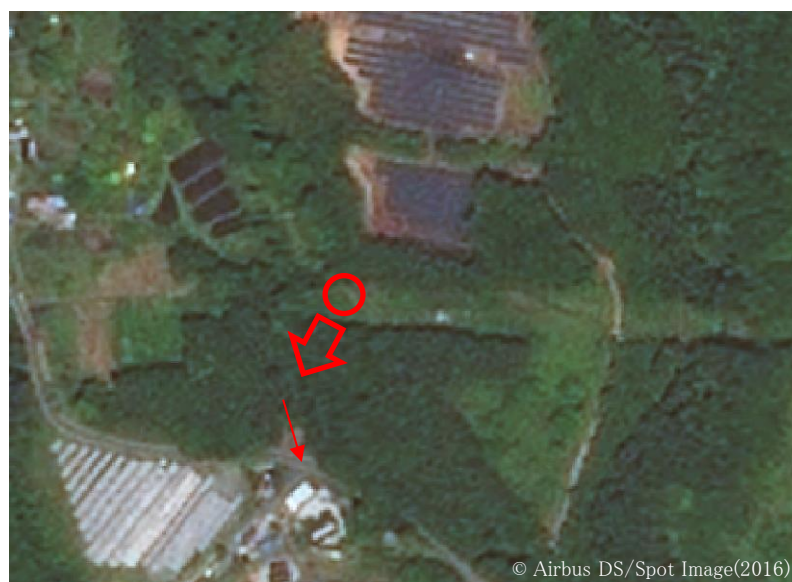
写真 5.11 太陽光発電施設以外からの土砂流出を、施設由来と報告された事例(3)

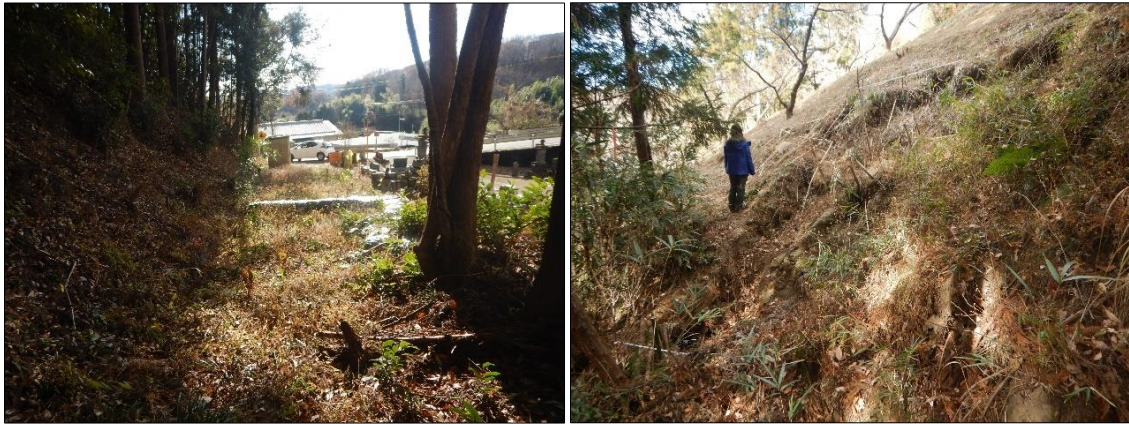
写真 5.12 事例(3)詳細:墓地に配置された土嚢と土砂崩壊発生源

群馬県の事例として墓地に土砂が流入した。斜面上部の太陽光発電施設の発生土砂とされていたが、実際は、墓地から 50m 程度離れた梅林斜面が崩壊し、土砂を流出させていた。
