# 1.長崎県-②.南高来郡加津佐町

## (1) 概要

## (4) 現地踏査結果

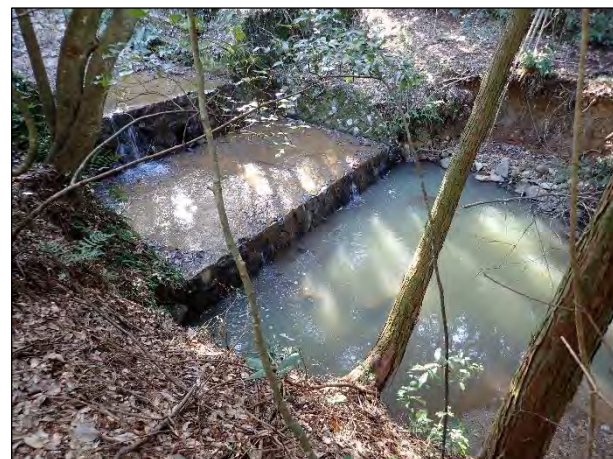
貯水池から水質保全施設までは濁水が発生。

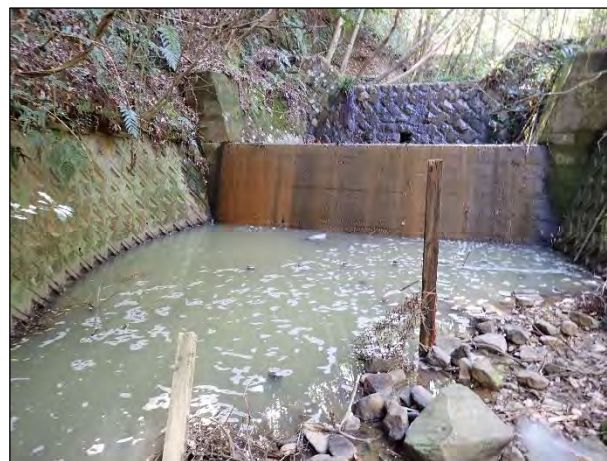
水質保全施設直下の治山ダム。濁水が発生。

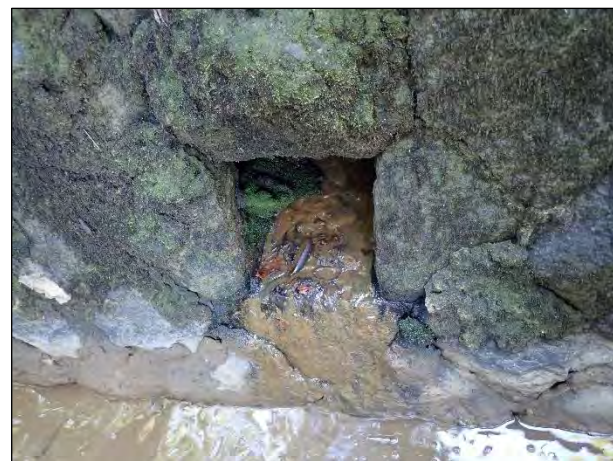
治山ダム水抜きからの湧水。濁質を含む。

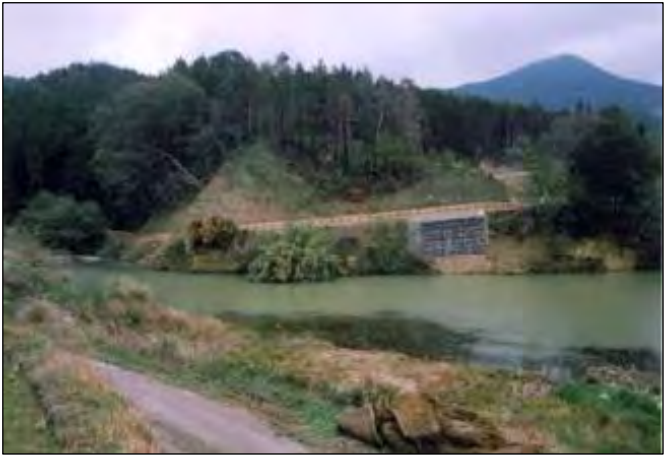
貯水池は、集水域が地すべり地帯で濁りやすい。

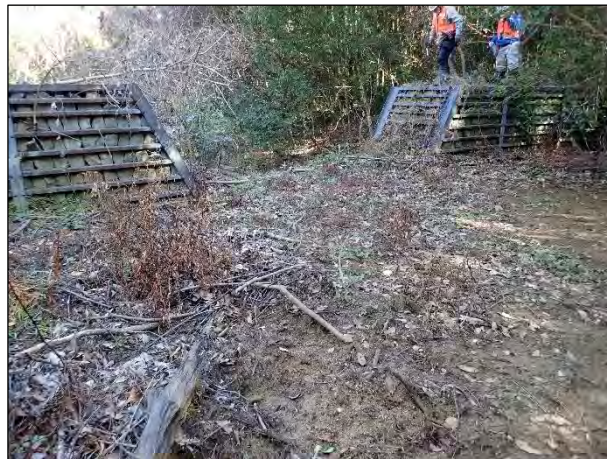
治山ダム堆砂敷。表流水はない。

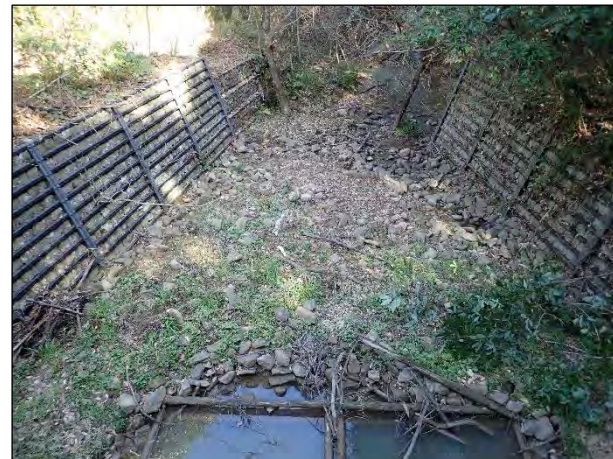
治山ダム上流から下流方向 木製沈床の洗堀。

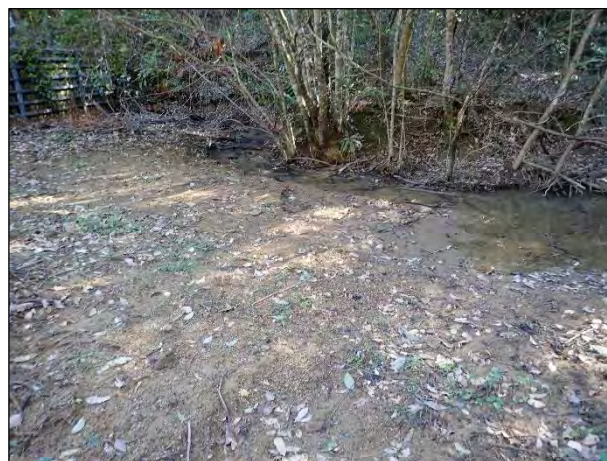
堆砂敷は粘土質。表流水あり。

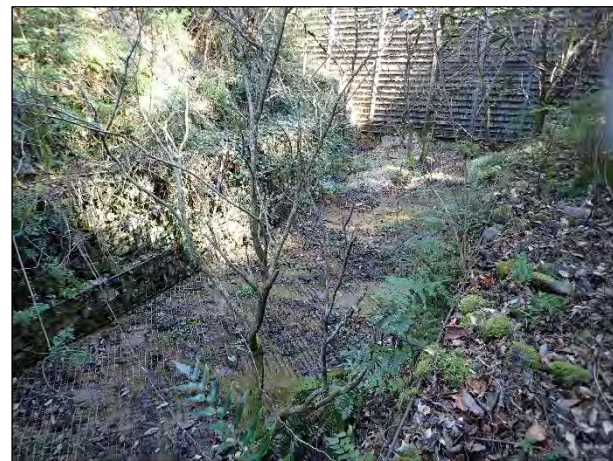
フンカゴ流路。表面は菱形金網。
