### 3. 衛星画像サンプル調査

#### 3.1. 調査方法

小規模林地開発行為に係る実態調査により災害発生した事例が所在する地域森林計画区において、伐採届により開発が行われた箇所について、災害等の発生状況を開発前後の衛星画像を用いて確認した。

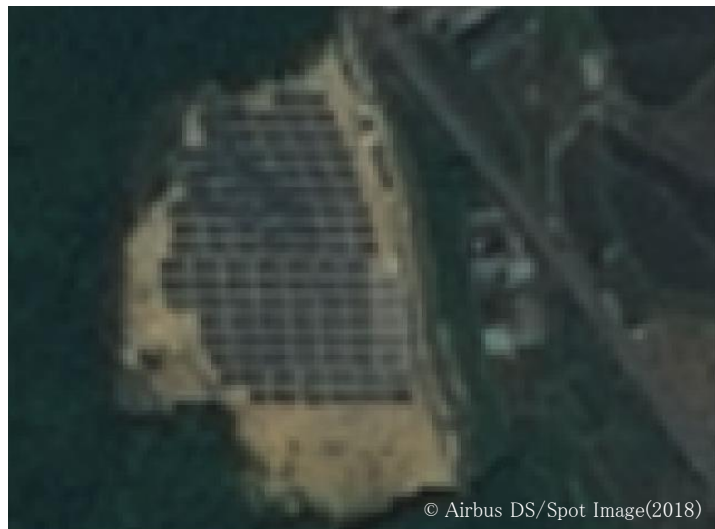
写真 3.1 2018年6月 スポット画像

2018年6月のスポット画像では太陽光発電施設の開発が概ね完了している。2019年5月には、斜面下部にブルーシートが被覆され、土砂流出があったことが想定できる。その後2020年5月にはブルーシートが無くなっており、復旧したことが確認される。

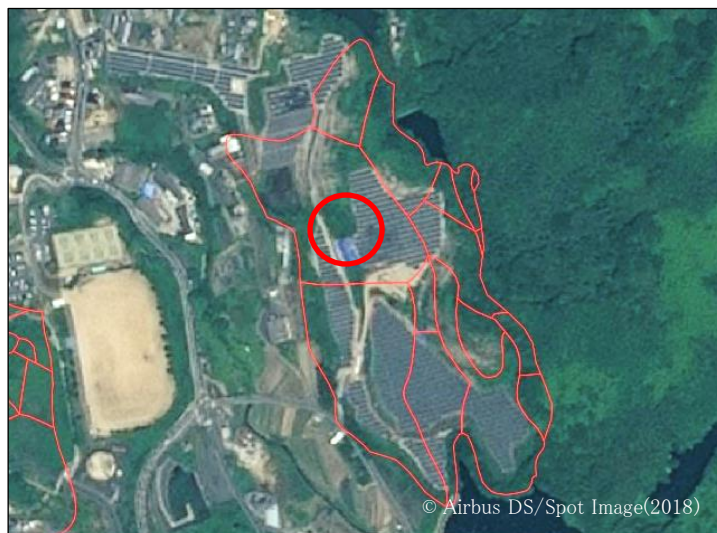
写真 3.2 2018年6月 スポット画像

参考として小規模林地開発地ではなく、林地開発許可地における事例を示す。2018年3月グーグル画像および2018年6月スポット画像において斜面の一部にブルーシートによる被覆が把握でき、土砂流出があったことが想定される。なお、2014年6月のスポット画像は白黒画像で判読が困難であった。

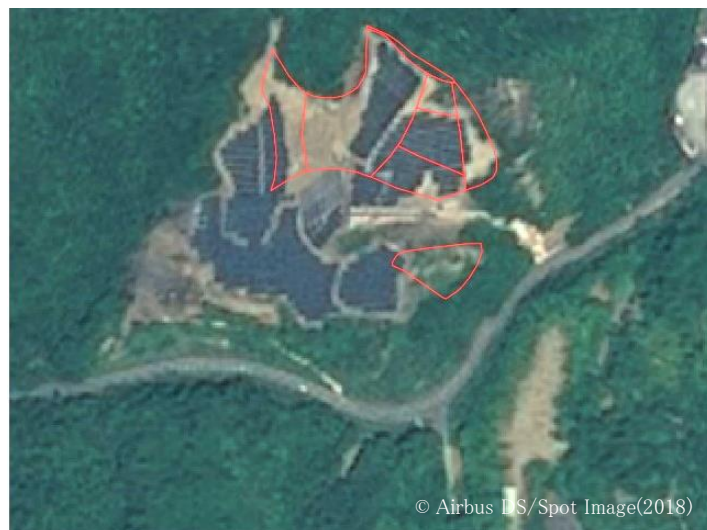
写真 3.3 2018 年 6 月 スポット画像

2018 年 8 月グーグル画像において斜面崩壊に伴う土砂流出があり、斜面下部の立木が消失していることが確認できる。

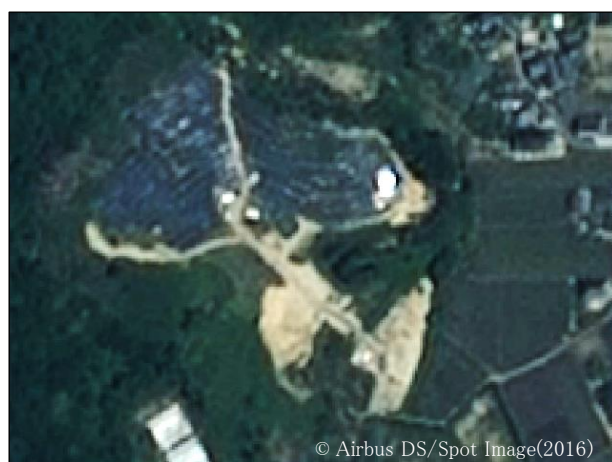
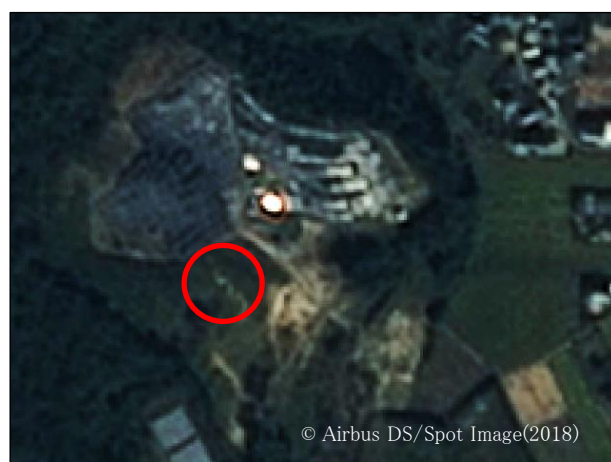
2016 年 6 月と 2018 年 10 月がスポット画像である。2018 年 2 月グーグル画像において太陽光パネル外縁に土砂崩壊したような痕跡がみられるが鮮明ではない。2018 年 10 月のスポット画像にも同様の傾向が見られる。

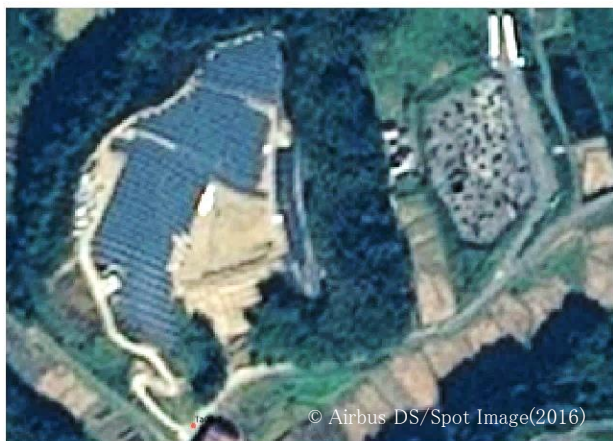
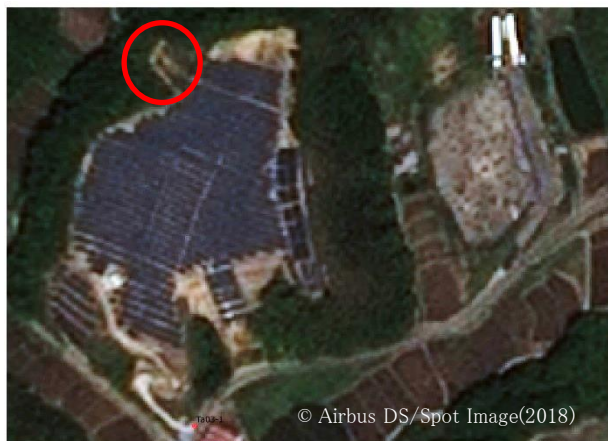
2016年6月と2018年10月がスポット画像である。2018年4月グーグル画像において太陽光パネル外縁に土砂崩壊したような痕跡がみられるが鮮明ではない。2018年10月のスポット画像にも同様の傾向が見られる。
