## 5. 詳細把握・分析結果

### 5.1. 災害等の発生メカニズム

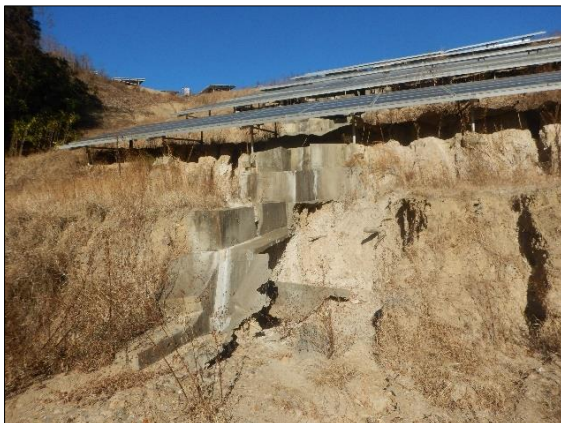
緩傾斜地を確保するために土地を造成する場合、尾根を削り、隣接する谷を埋める場合が多い。その際、もとの地形(原地形)に合わせて表流水や浸透水が移動・流下し、造成斜面が崩壊する場合があり、原地形に合わせた適切な排水対策を適用すると、谷出口付近での斜面崩壊のリスク軽減が図られると考えられる(写真 5.1～5.2 参照)。

写真 5.1 盛土面の侵食とコンクリート水路施工

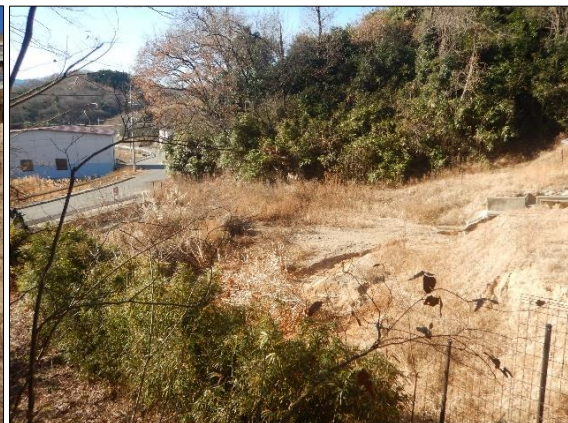
写真 5.2 沈砂池の埋没

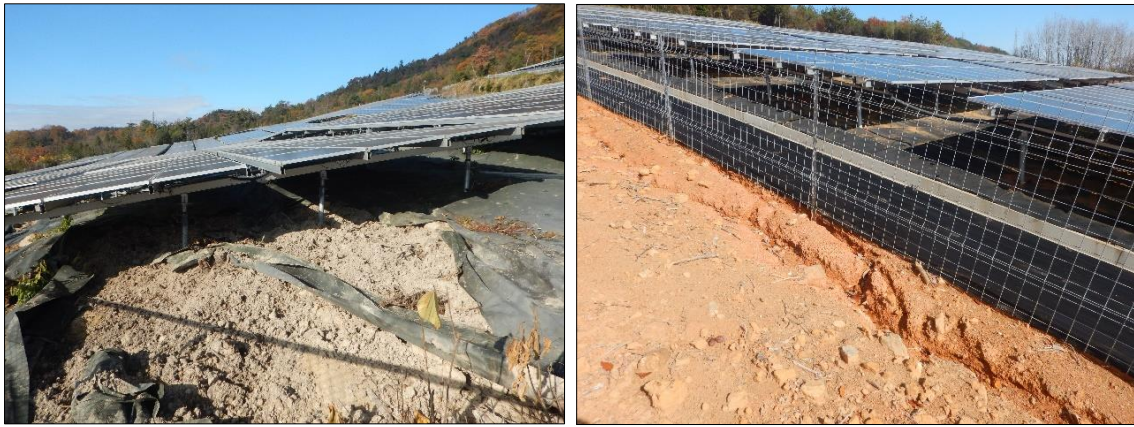
写真 5.3 岡山県の事例

各地で、表面侵食対策として侵食防止シート・マット等が施工されていない箇所や、植生による緑化が図られていない箇所では、表面侵食が進行し斜面が不安定化している(写真 5.3 参照)。敷設したとしても、急斜面において立木を伐採し、太陽光発電施設を設置した箇所では、その後の立木の根系の腐植によって斜面が不安定化する可能性が高い。

左: 侵食防止シートが剥離され地表面が露出し土壌流亡している。シート表面にイノシシ足跡あり。  
右: 風化侵食しやすい赤色土地帯において開発地は侵食防止シートによって表面侵食が抑制されているが、区域外周縁部の裸地において侵食を受けている。

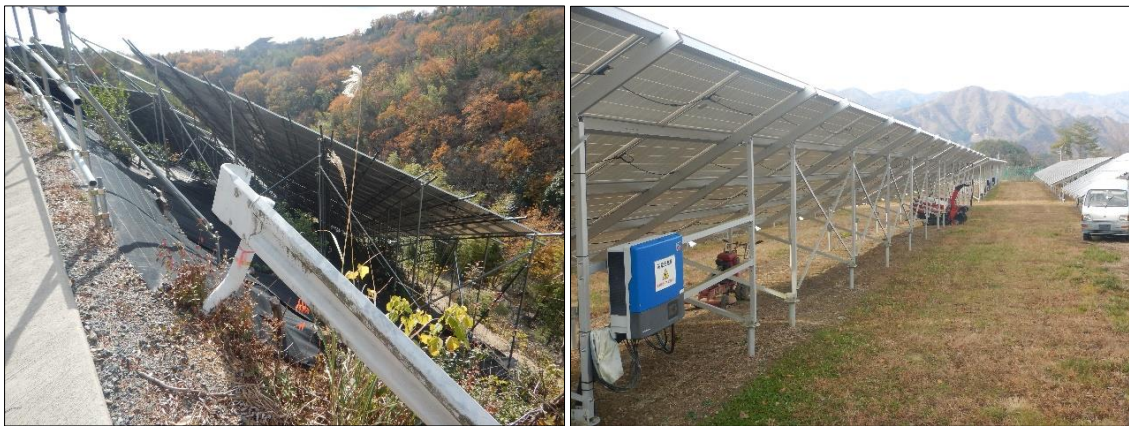
写真 5.4 地表面処理

左: 岡山県における侵食防止シートを設置した、急斜面立地のパネル施工の事例。  
右(参考事例): 群馬県の事例。ゴルフ場の跡地は芝生が養生され表面侵食が抑止されている。

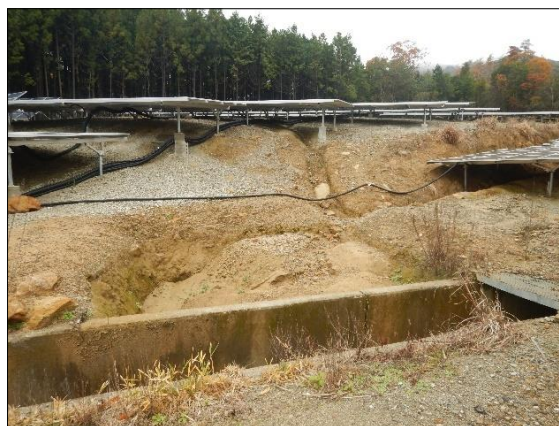
写真 5.5 大阪府の事例

造成斜面を裸地化させておくと表面侵食が発生し、設置した太陽光パネルや造成斜面が不安定になる。

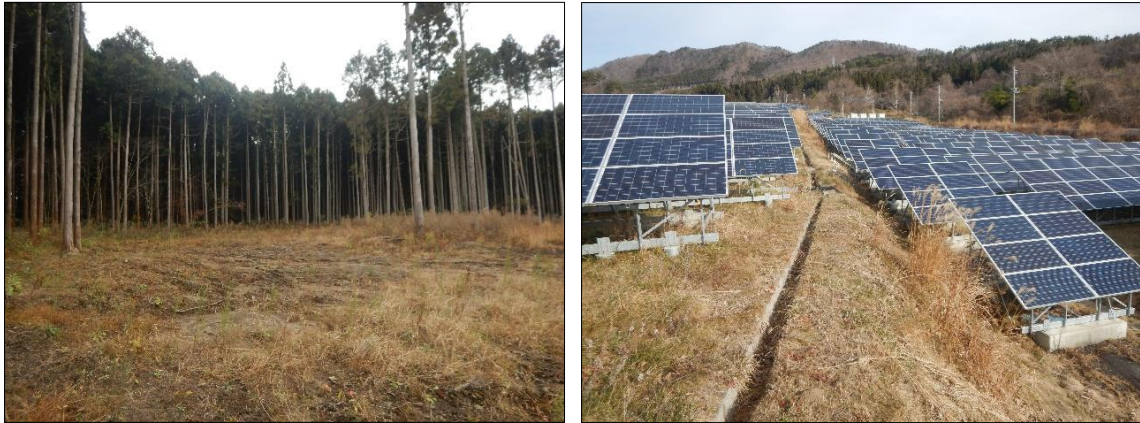
写真 5.6 群馬県の事例

群馬県の事例として、森林伐採したところ、平坦地にもかかわらず、微地形で凹斜面に表流水が集水し、直下の保全対象へ悪影響を与えた事例がある。

左: 緩斜面であっても流末処理を考慮しておく必要がある事例

右(参考事例): 開発区域内で落差がある場合、上部斜面で排水すると被害をうける可能性は小さい。

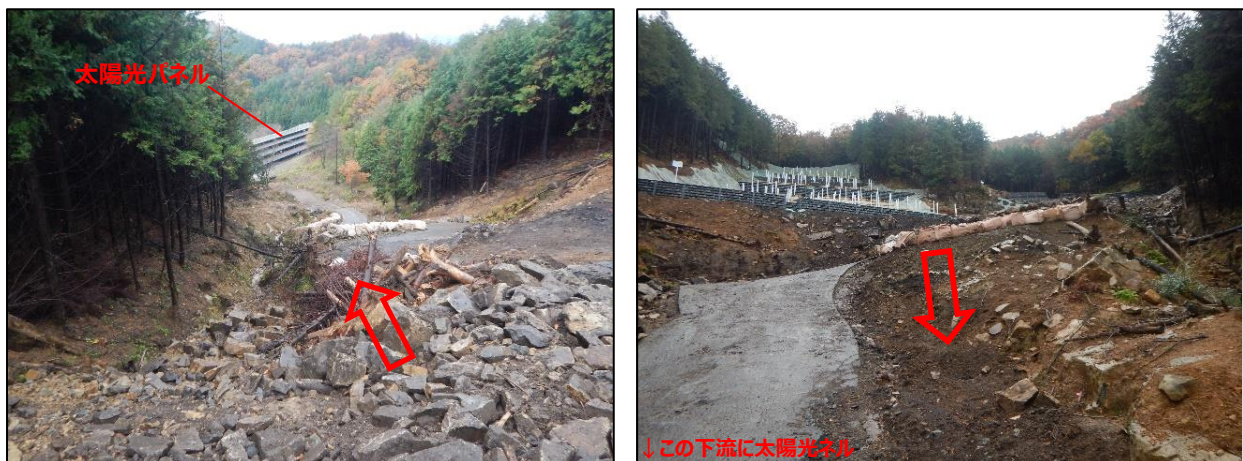
写真 5.7 域外からの土砂入流によって被災した事例

大阪府では、太陽光発電施設の後背斜面谷部が崩壊し、土砂が流入して被災した事例がある。施設計画時には、被災しやすい立地を回避する、あるいは防災対策を計画・施工する必要がある。
