# 7.福井県-①.大野市堂嶋

## (1) 概要

## (2)-1 水質保全施設-施工当時の状況

### (2)-2 水質保全施設 2 年経過後

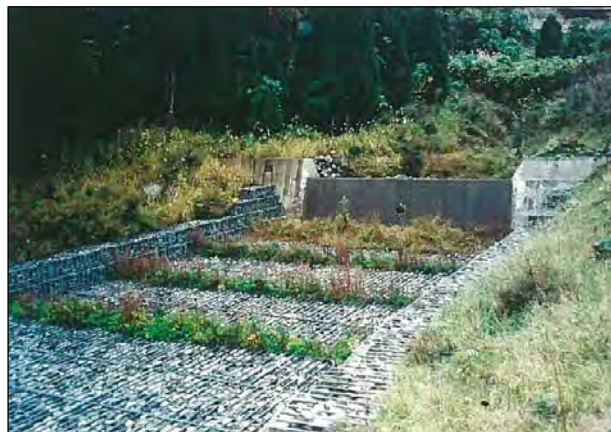
施工後2年経過した施設の表面  
木炭フィルター部に植生が侵入

- ✓ 木炭袋部に植生が定着し、結果として栄養塩類の低減に寄与している可能性がある。
- ✓ 活用した木炭が製煉度の低い木炭(300℃、黒炭で600℃、白炭で900℃)であったため、木炭中の成分が溶出したが、接触ろ過あるいは礫間ろ過により、濁度は改善されている。
- ✓ 木炭袋の交換時期等については、継続的なモニタリング調査を実施する必要がある。

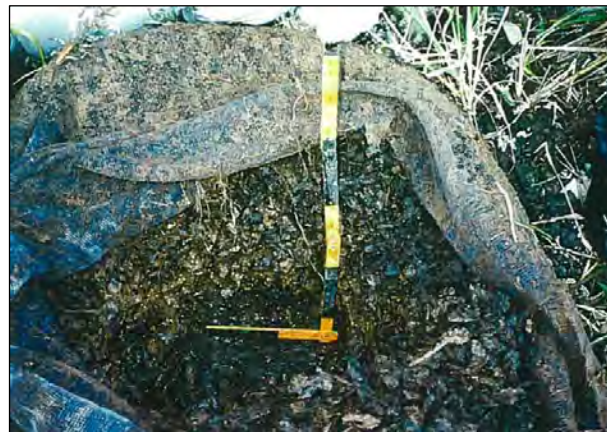
交換前の木炭袋内部

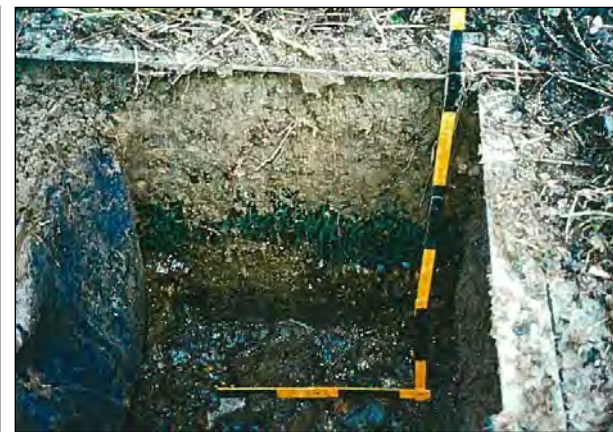
木炭袋を収納するポケットの側面土砂堆積状況

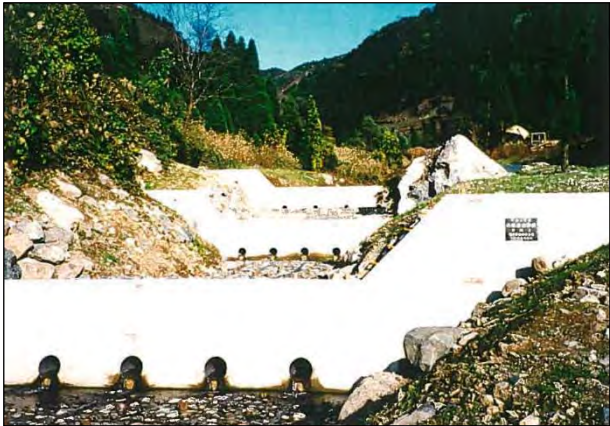
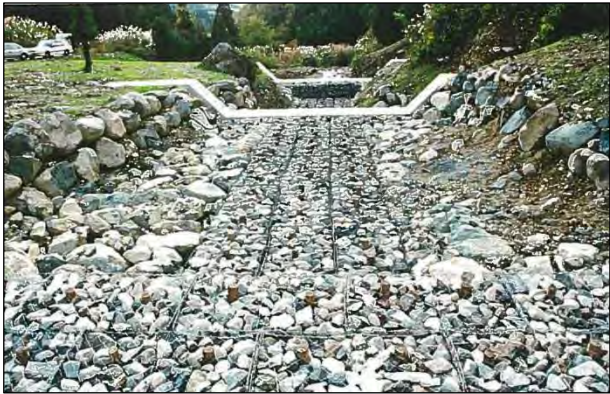
3基の床固工を接続するようにフトンカゴを敷き詰めた施設。平成7年から8年にかけて、施設上下流部の渓流水を採水し効果試験を実施したが、施設上流で採水した水質が良好であったため、施設下流で採水した水質と比較してもその差が小さく、水質改善効果を確認できなかった。
