# 3.京都府-②.京都市山科(安祥寺国有林)

## (1) 概要

平成4年度の広域生活環境保全林整備事業において、水質保全施設と防火貯水池を確認した。いずれの施設も、生活環境保全林として整備された立地にあり、貯水池等保全タイプであるが、水質保全施設は濁水移動域における複合型施設(集水面積60.5ha)であり、防火貯水池は濁質発生域における沈砂型施設(集水面積19.5ha)に区分した。なお、当該地区の水質保全施設は舞鶴市三浜の水質保全施設のモデルであり、複合型施設のプロトタイプである。

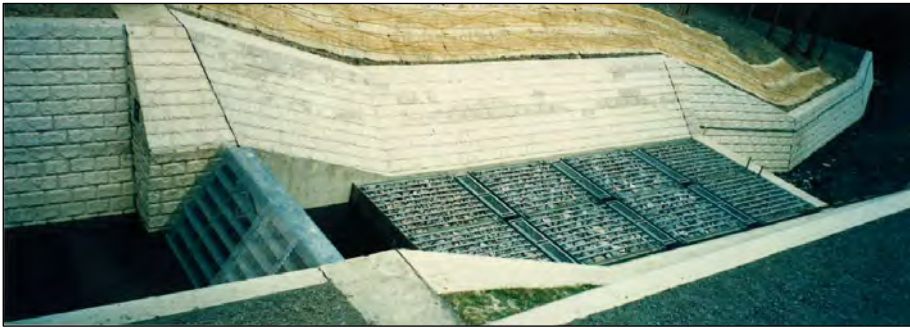
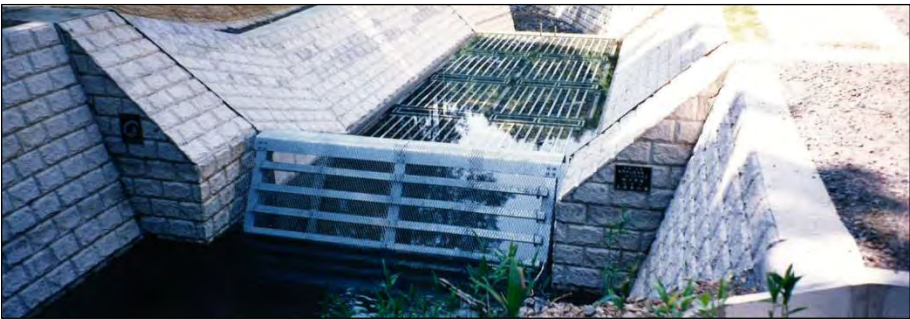
施工時の状況と浄化ユニット

平成5年に施工された水質保全施設。流水を石礫や木炭に接触・透過させることによって浄化を期待。湛水させるためにコンクリート3面張り水路を形成している。施工当時には止水堤に切欠はなく、施工後に機能発揮状況を考慮し、切欠を施工したと想定される。

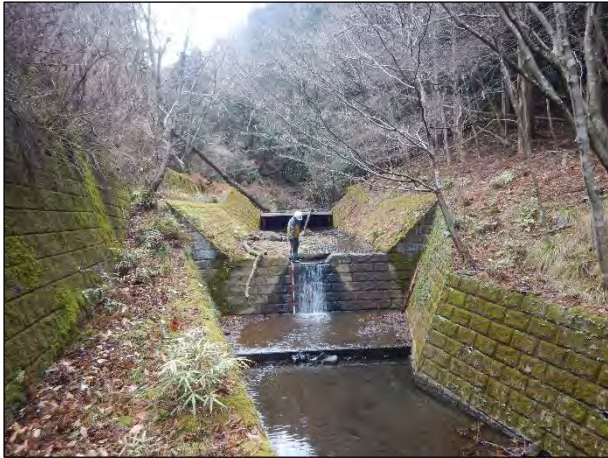
下流部から上流部方向。止水堤は20cm切欠き。

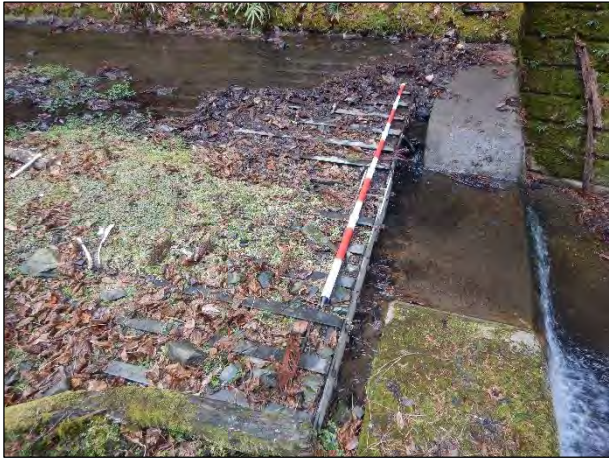
止水堤の複断面放水路と鋼製枠。

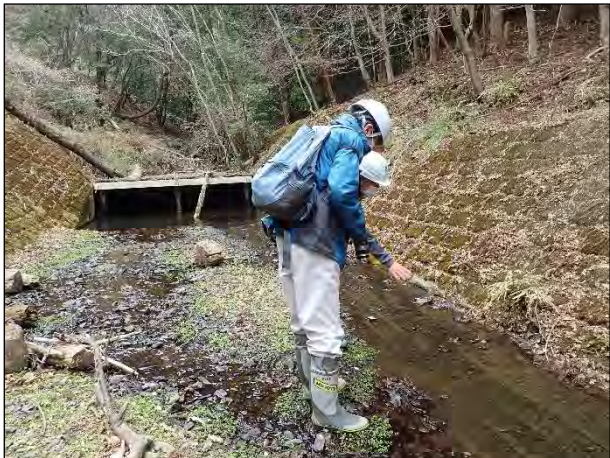
鋼製スクリーンダムの堆砂敷

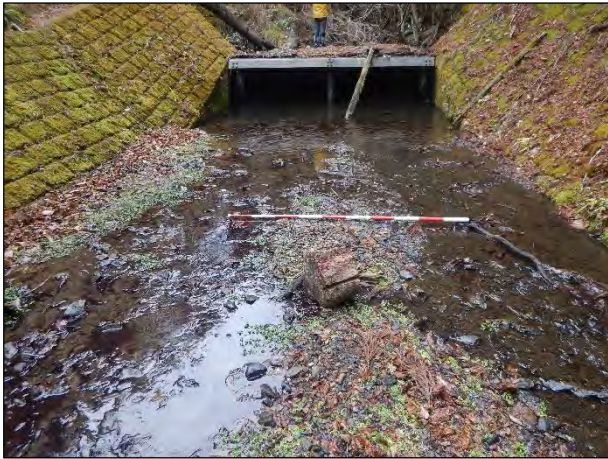
鋼製枠の表面を渓流水が流下している。

令和3年2月現在、鋼製枠の表面を渓流水が表流している。鋼製枠表面の土砂堆積状況を考慮し、現在は鋼製枠内を渓流水は透過してないと想定される。

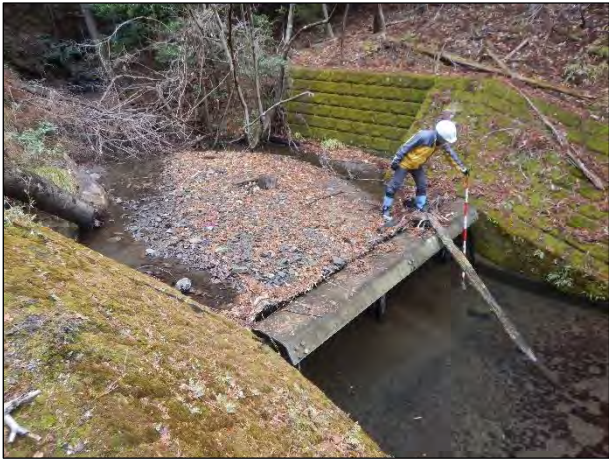
鋼製スクリーンダムの水叩部と堆砂状況。

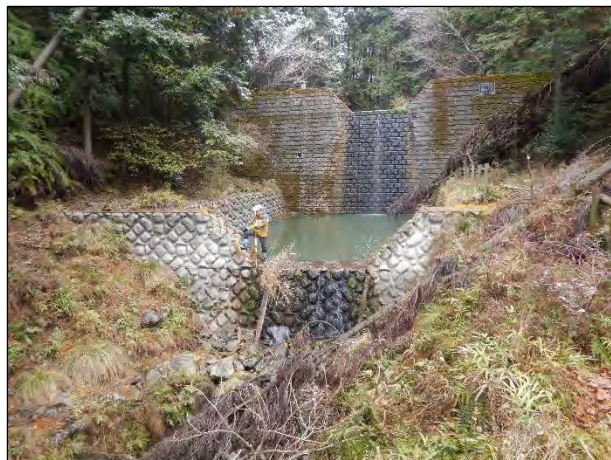
下流から上流方向

平成4年に施工された施設。防火貯水池を兼ねた構造となっているが、水叩部において沈砂機能も期待できる構造となっている。

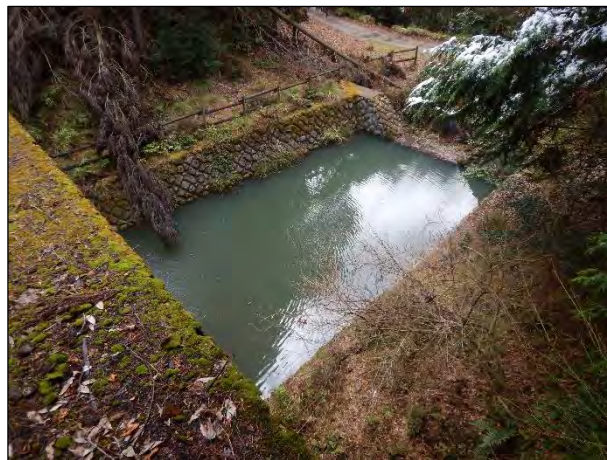
湛水部

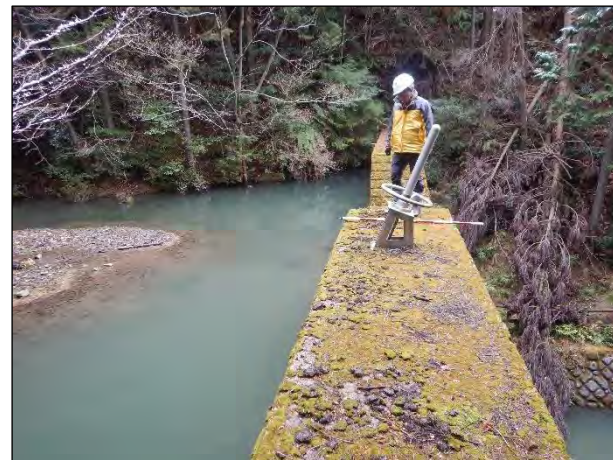
開閉弁
