# 5.静岡県-①.富士宮市佐折

## (3)-2 下流施設-現地踏査結果

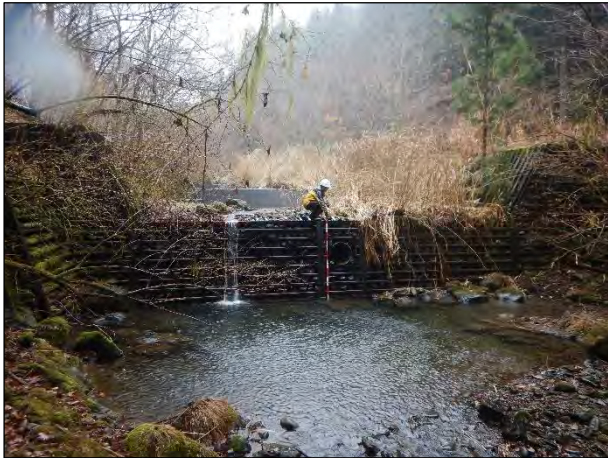
下流左上流方向(鋼製柵表面を表流している)

令和3年2月の状況。鋼製柵部を渓流水は表流しており、鋼製柵の内部を透過していない。床固工の水抜きからは上流部の堆砂敷で浸透した浸透水が湧出している。

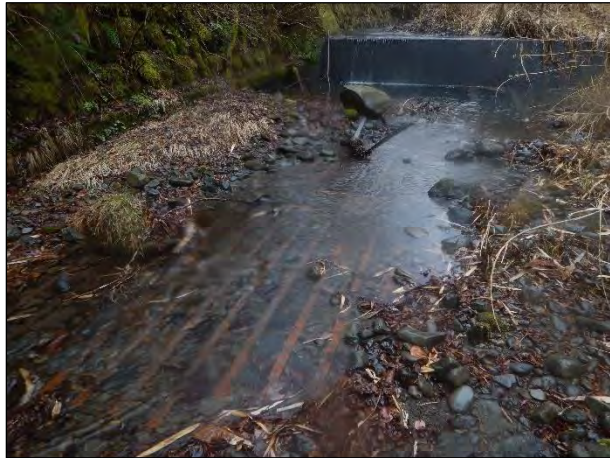
渓流水は鋼製柵表面を表流している

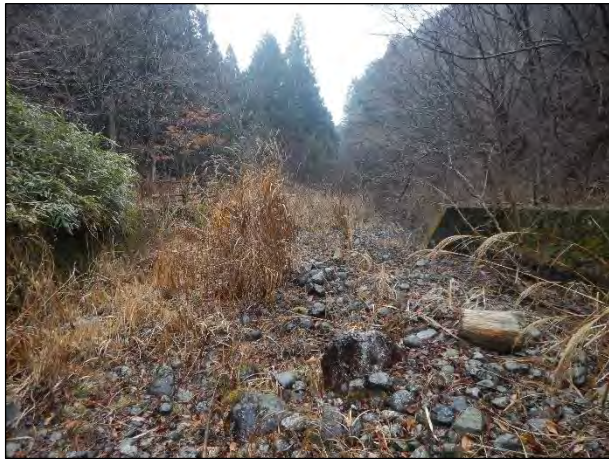
谷止工下部の床固工の堆砂状況

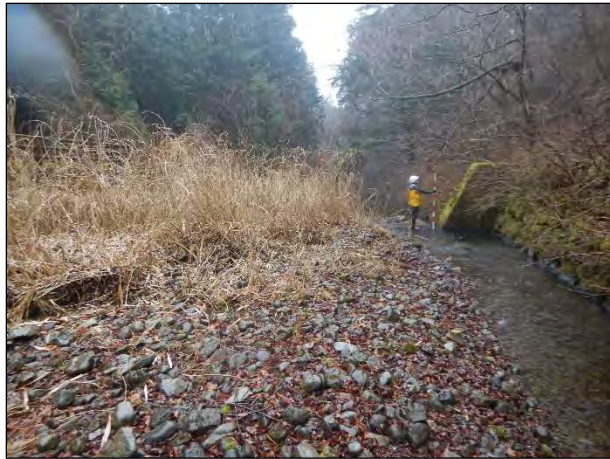
水質保全施設上部の床固工堆砂状況

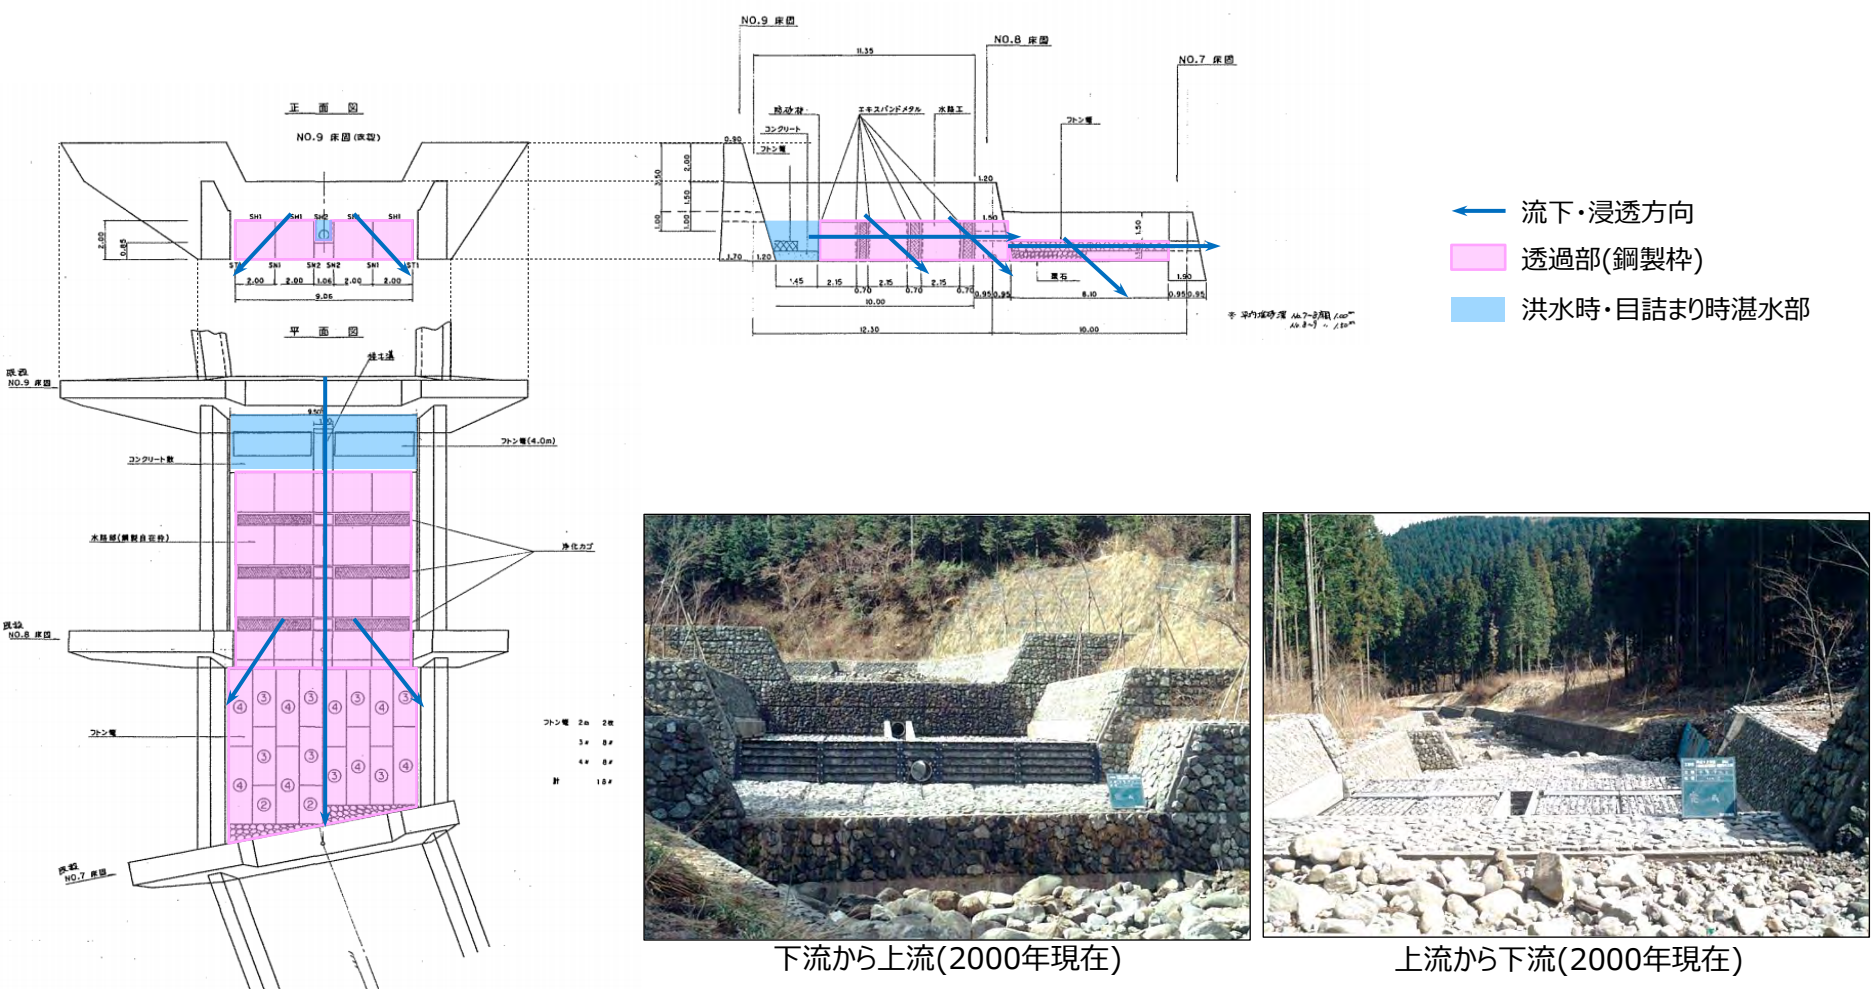
構造図

(上流)  
構造は下流部と変化なし。堆積石礫の粒径は、下流部よりも大きい。

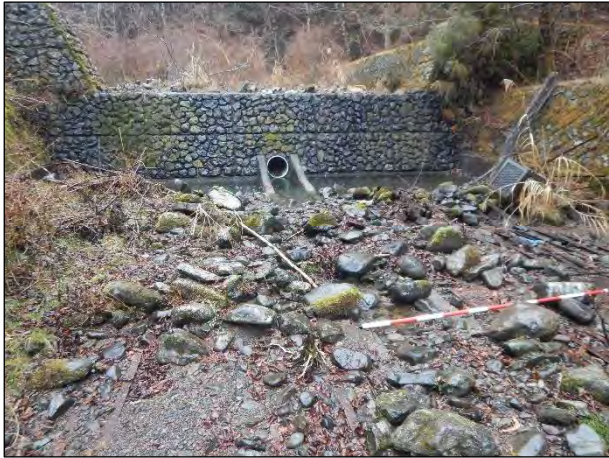
鋼製枠部

構造は下流部と変化なし。堆積石礫の粒径は、下流部よりも大きい。

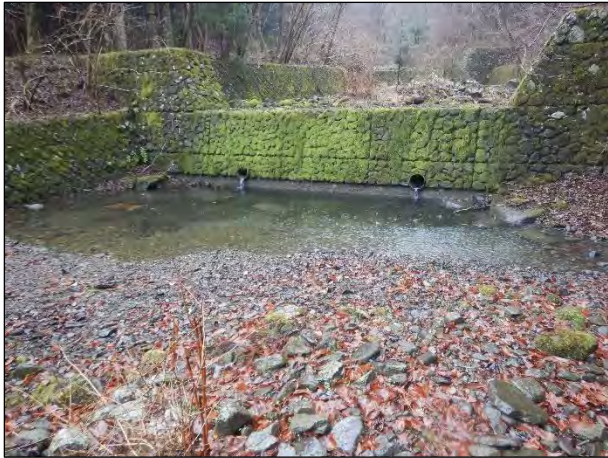
上流床固工水抜きからの流水
