## 2.和歌山県-①.那賀郡粉河町

### (3)-3 本流施設-施設上流の状況

## (4)-1 支流施設-施工当時の状況

## (4)-2 本流施設-現地調査結果

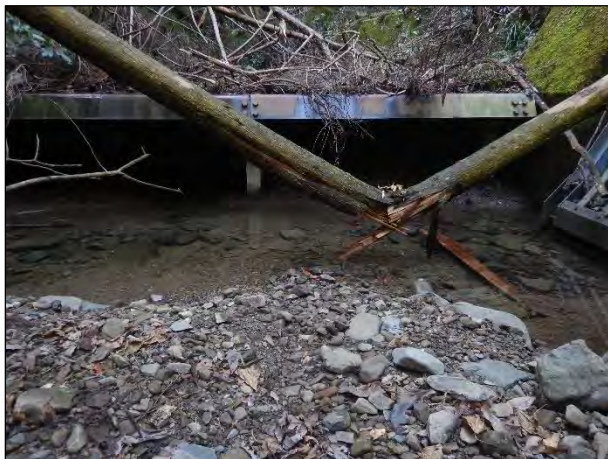
鋼製スクリーンダムの下流状況(湛水している)

鋼製スクリーンダムの堆砂敷は表流化しているが、スクリーン部で浸透し透過している。鋼製枠部も浸透し透過している。

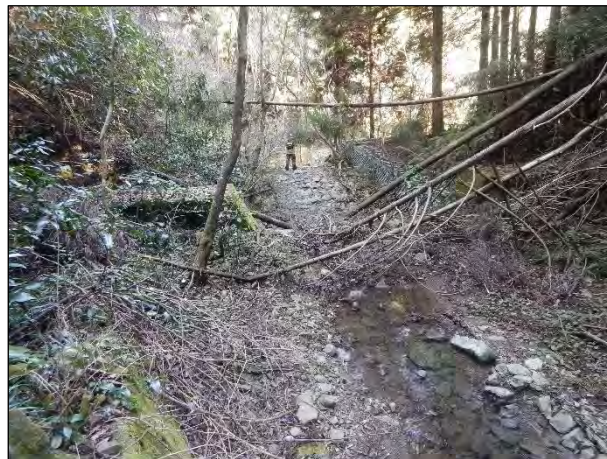
鋼製スクリーンダムの堆砂敷(表流水あり)

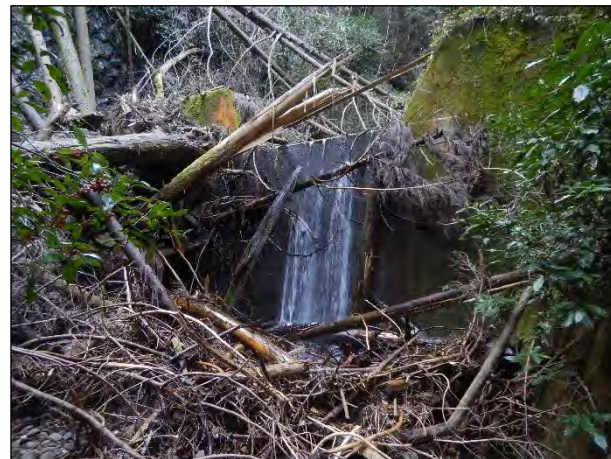
上流部の谷止工

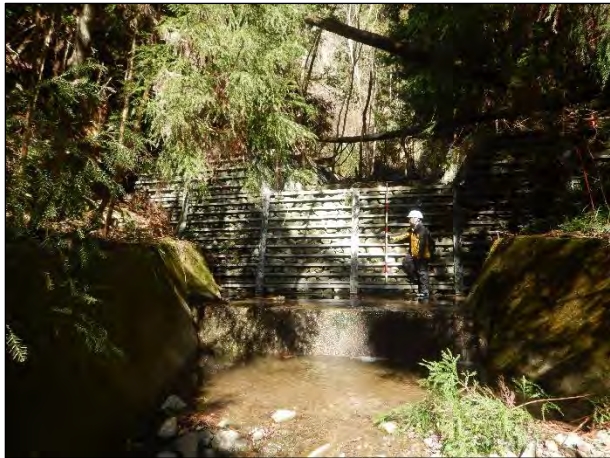
支流下流部から上流部方向

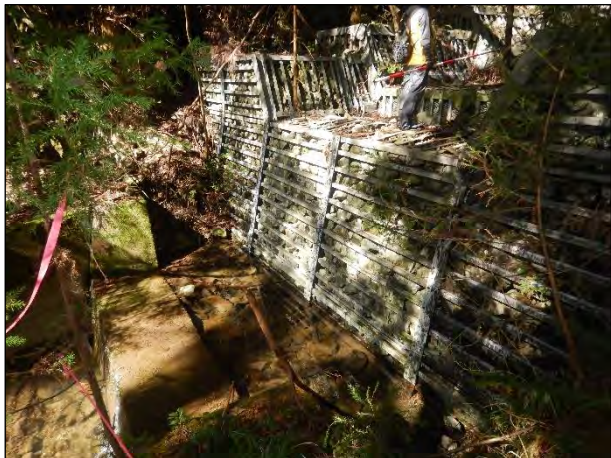
鋼製柵を浸透して湧出した渓流水

水質保全施設の直下の床固工上流部から清水が湧出している。平水時は表流水が透過浸透し、表面部の石礫が閉塞するまで透過機能を発揮している。

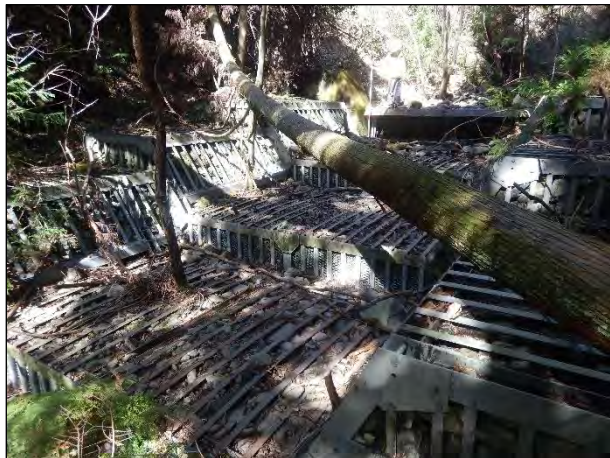
鋼製柵の流路部(表流水はなし)

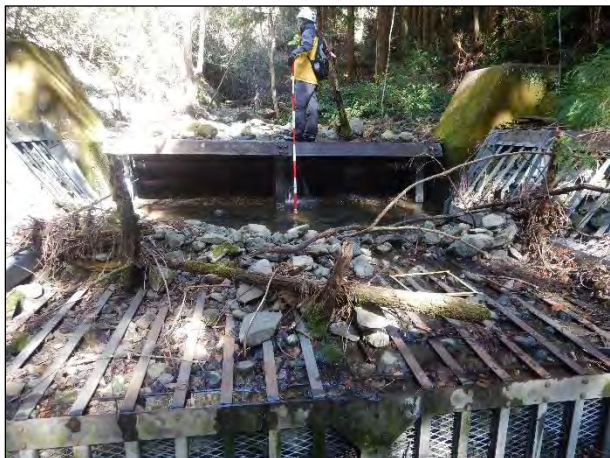
鋼製スクリーンダム直下の鋼製柵(表流水あり)

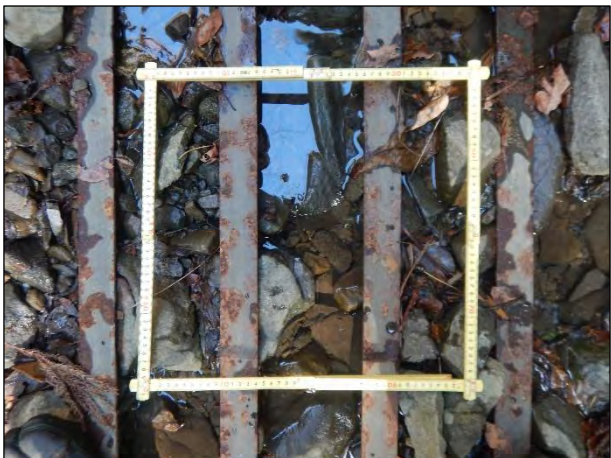
表流部の石礫閉塞状況

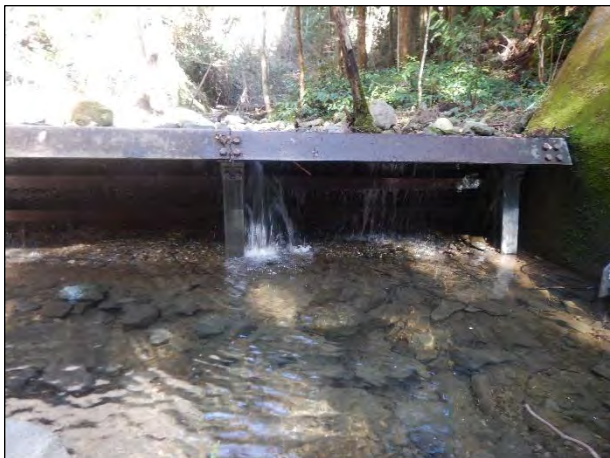
鋼製スクリーンダムのフィルター効果

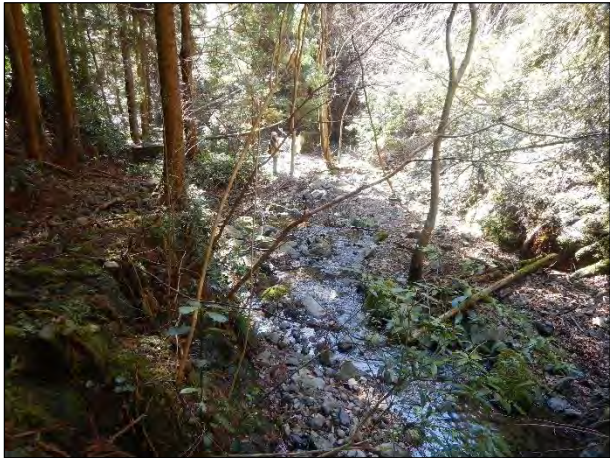
鋼製スクリーンダムの堆砂敷(表流している)

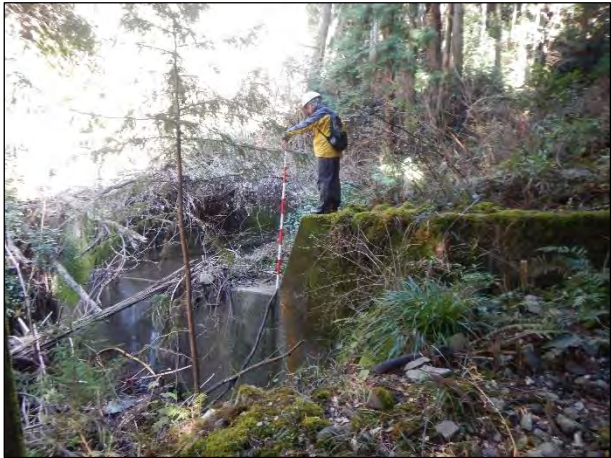
治山ダム(流路工の下流末端)

粘土物質の少ない渓流域。上流2基の治山ダムと流路工が、下流の水質保全施設への土砂流下を抑制している。

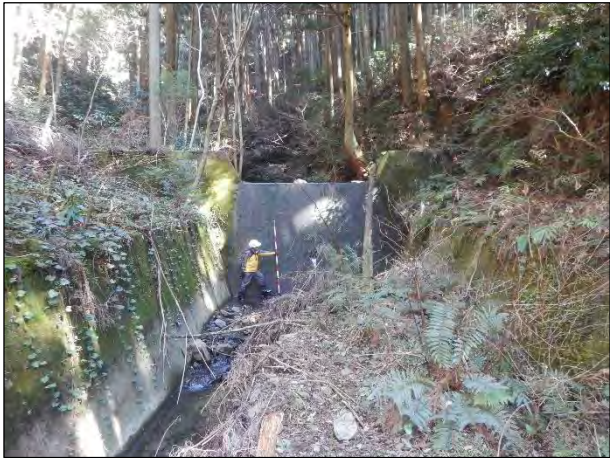
治山ダム(流路工の上流始端)

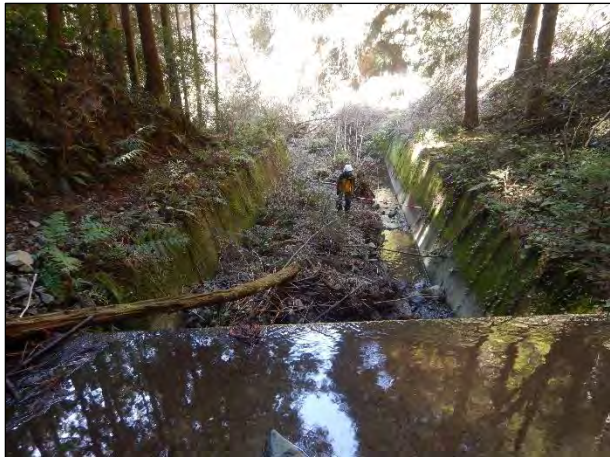
流路工のトンカゴは破壊され右岸脚部を侵食

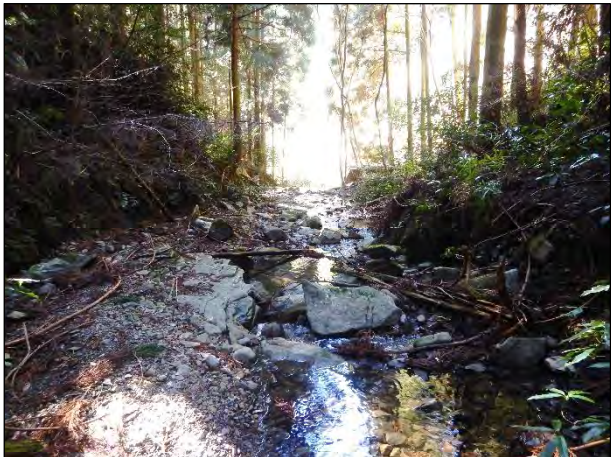
治山ダムの堆砂敷

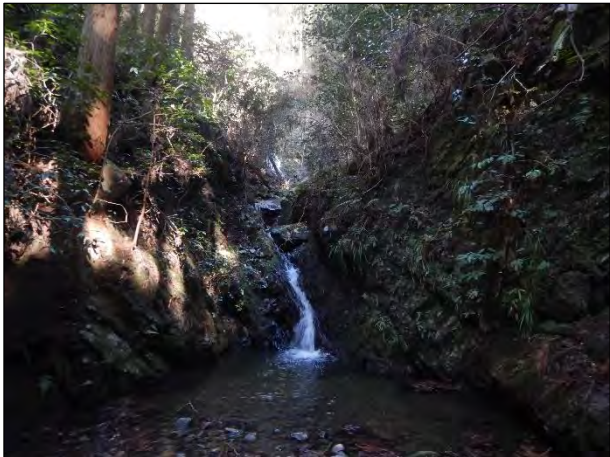
堆砂敷上流の滝(岩樋)
