### 3.京都府-①.舞鶴市三浜

#### (3)-2 現地調査結果-上流状況等

## (3)-3 現地踏査結果-低水時の施設確認

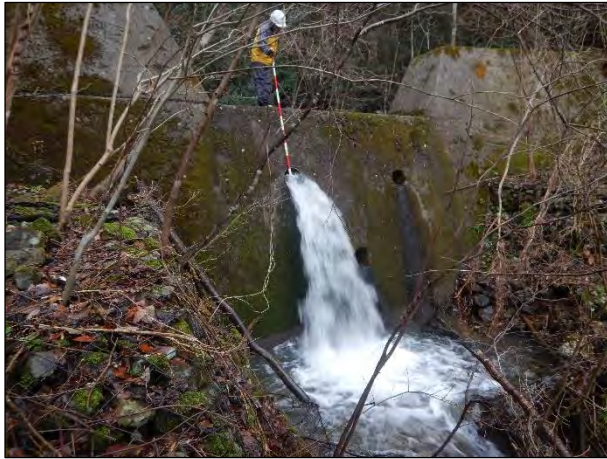
平水時上流の治山ダム。

上流部の谷止工は、上流堆砂敷に濁質を固定している。堆砂敷上部の溪流は転石が組み合い安定化している。施設の最下流に配置された取水桝で三角ノッチを設置し水位を計測すれば、流量を安定的に計測できると想定される。施設には資材運搬路を通じ、重機を横付け可能である。なお、隣接する溪流には主水源となる溪流があり、取水口が設置されている。

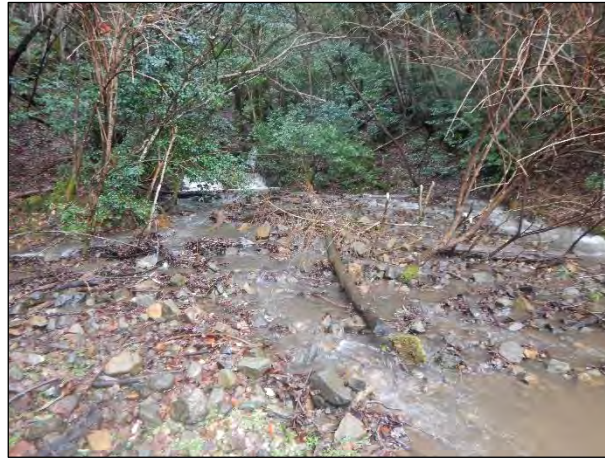
上流治山ダムの堆砂敷 容易に濁水が発生する。

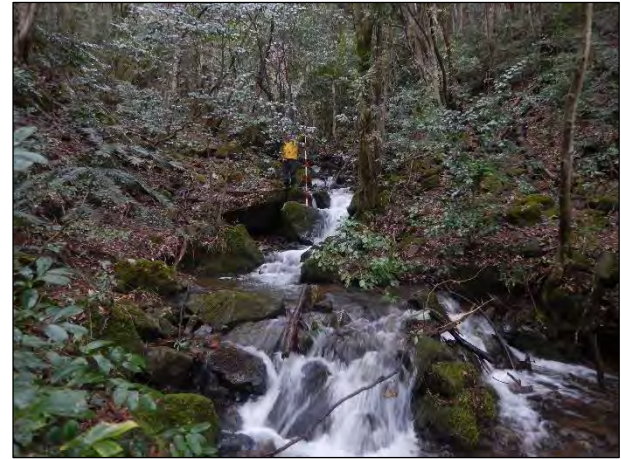
平水時堆砂敷上流の状況

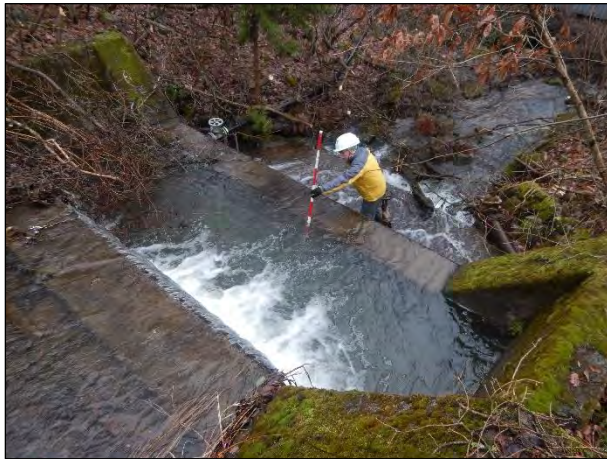
平水時の取水桝と原水取水弁と導水パイプ。

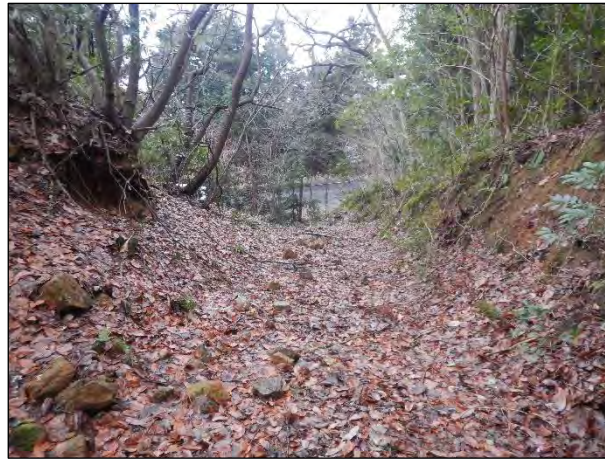
施工当時の資材運搬路が残存。

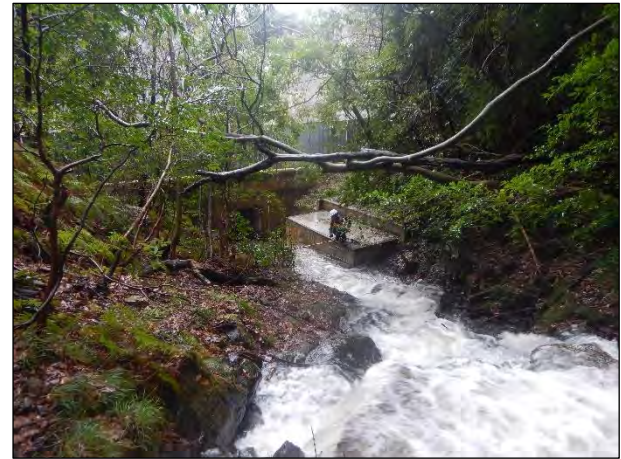
隣接溪流にある主水源の取水口。

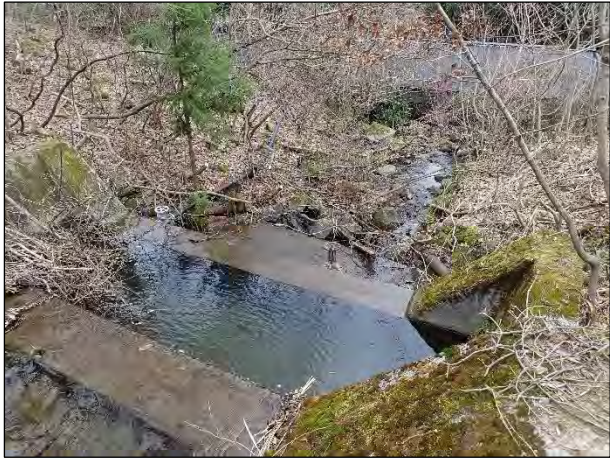
低水時(令和3年3月12日9時撮影)。

令和3年3月12日に現地調査計画検討のために踏査。低水状態で集水桝の放水路を越流する水深は1cm未満。排泥弁のハンドルは固着している可能性あり。浄化ユニットの脱着は可能。低水時に正確な流量を観測するには、集水桝の放水路に三角ノッチが必要と想定される。

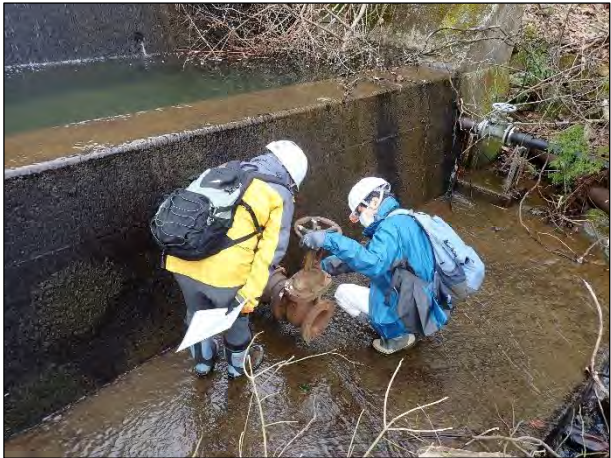
集水桝の排泥弁。

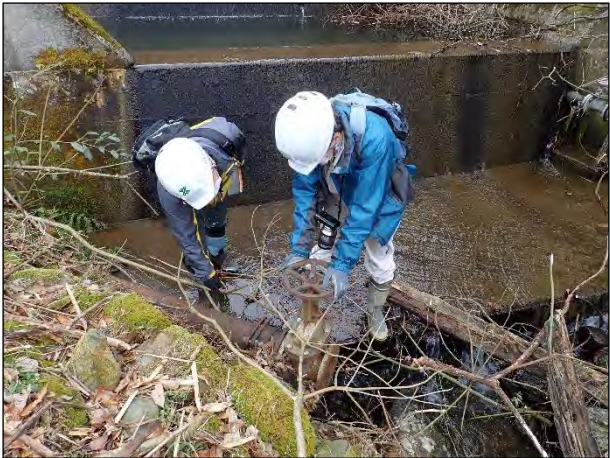
湛水部の排泥弁。

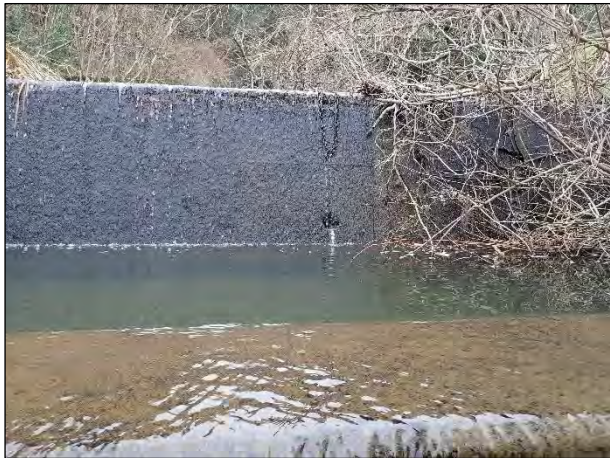
止水堤の水抜きにある栓を抜くためのチェーン。

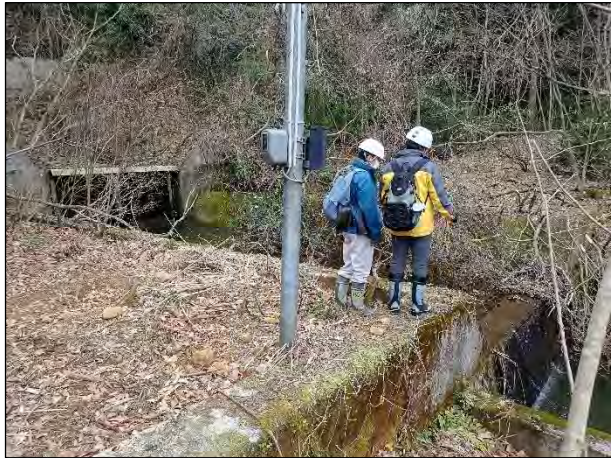
湛水部と左岸作業空間。

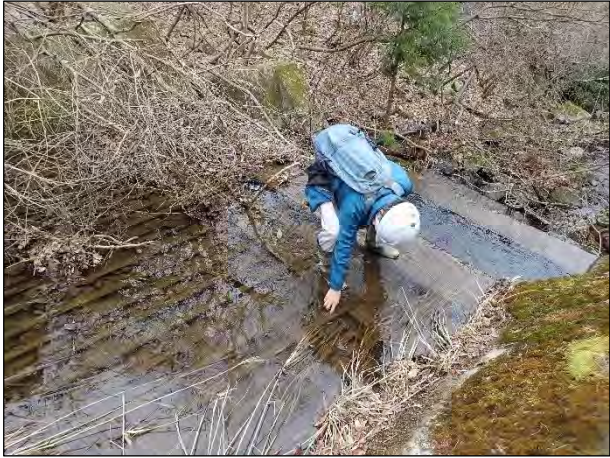
湛水部の下流浄化カートリッジ

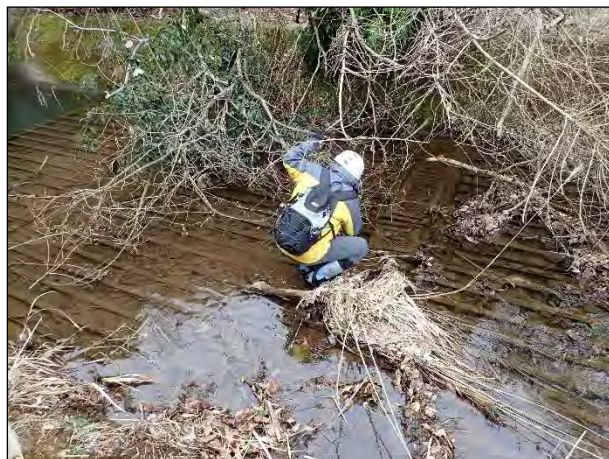
中間部の浄化ユニット。

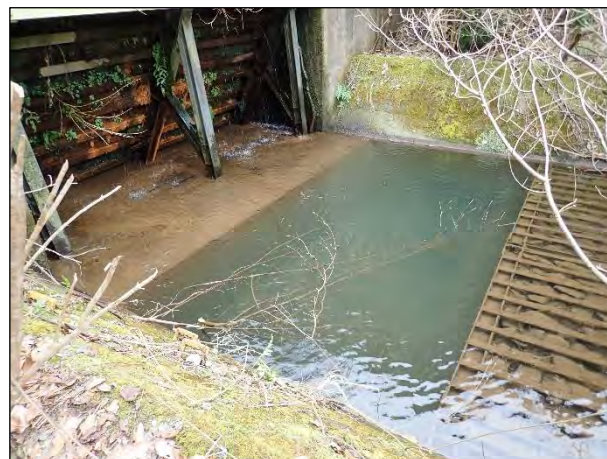
水叩部と鋼製枠の手前水面下に砂止壁。

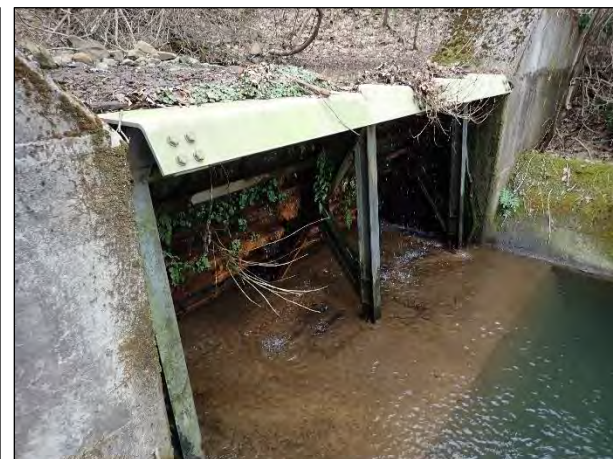
鋼製スクリーンダムから滴下する表流水。

令和3年3月12日に現地調査計画検討のために踏査。鋼製スクリーンダムと上流部の治山ダムは濁質の固定に貢献しているが、表流水の透過に貢献しているかは不明。

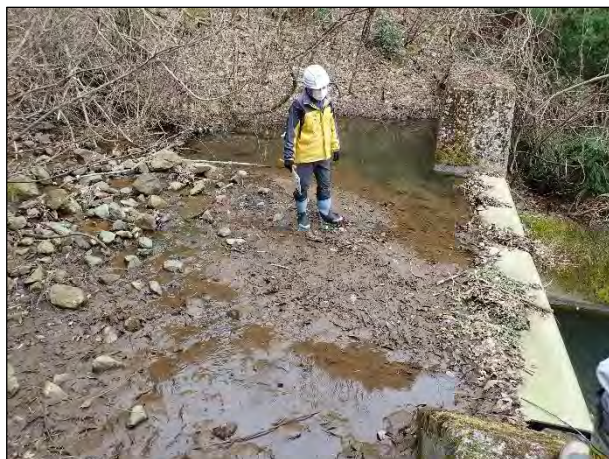
鋼製スクリーンダム堆砂敷上の細粒土(濁質)。

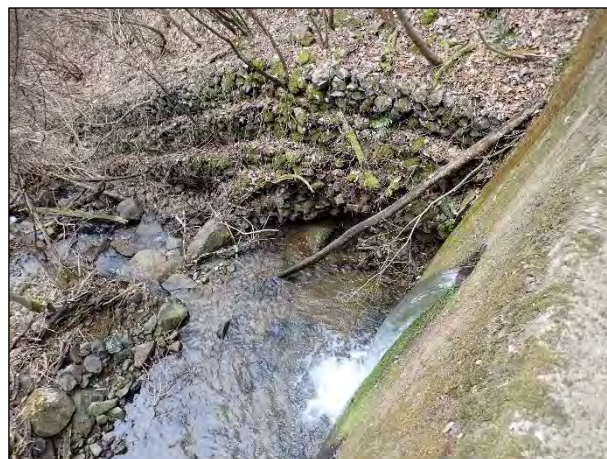
上流治山ダム水抜きからの表流水。

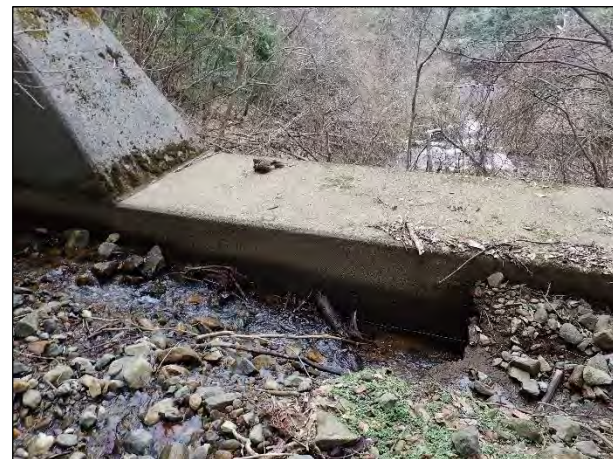
上流治山ダムの堆砂敷。
