## 2 事故の事例 ②畜産業

# 3 取組（1）各分野の取組 ①農業（作業安全対策の推進）

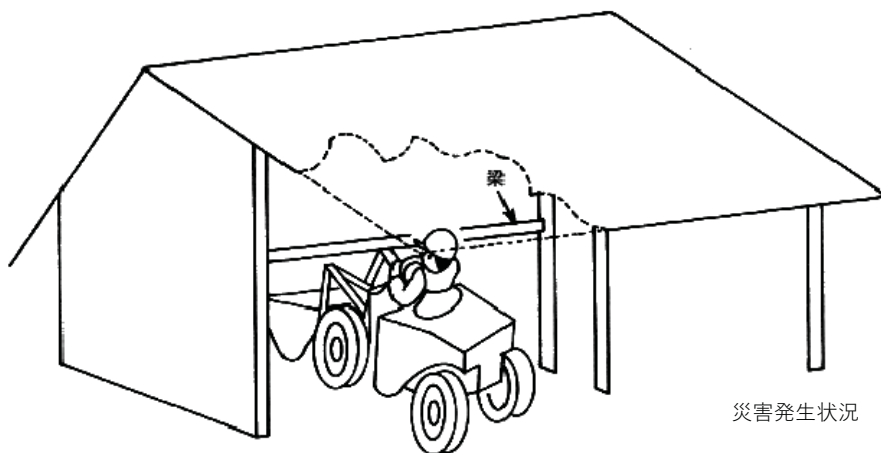
トラクター・ショベルを運転中、牛舎の梁と運転席との間に挟まれ、死亡

機体重量2.9トンのトラクター・ショベルにより牛舎の堆肥を堆肥小屋に運ぶ作業において、約2mの高さの梁と運転席との間に運転者が挟まれた。被災者が事務所に戻らないため、他の作業者が探しに行き、牛舎でトラクター・ショベルの運転席に倒れている被災者を発見した。

被災者は1カ月前から勤務しており、20日前からトラクター・ショベルを用いた牛舎の清掃の業務に就いていたが、車両系建設機械の運転に係る特別教育を受けておらず、また技能講習を受講していなかった。

死亡

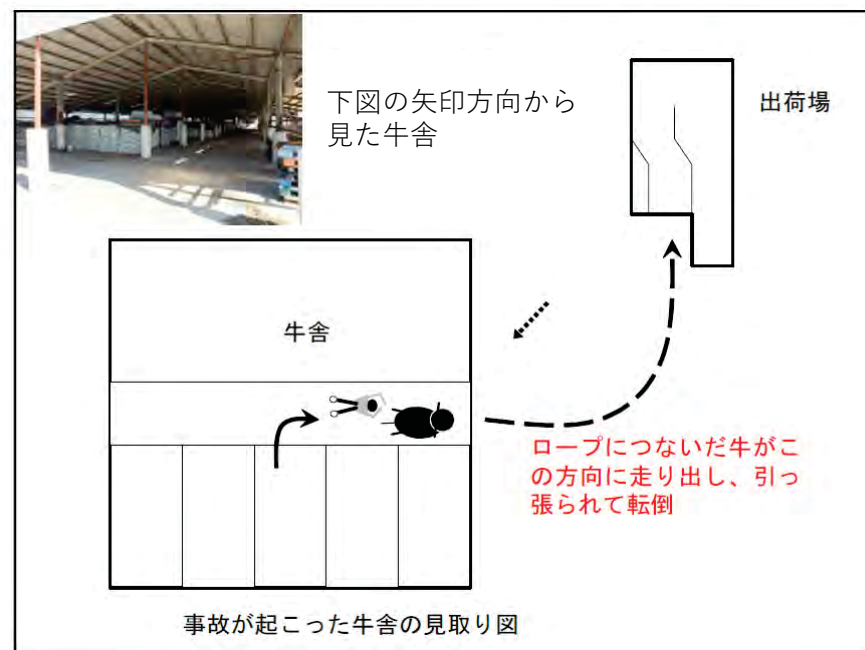
肥育牛の出荷時に、ロープにつないだ牛が走り、引っ張られて転倒、骨折

肥育牛の出荷の際に、牛舎から出荷待機場まで、牛に鼻環とロープをつけて、牛の左斜め後でロープを持って移動していた。牛が突然走り出したが、ロープを離さなかったので、前に強く引かれて転倒して、胸を打った。

右肋骨2本骨折、復帰まで1カ月

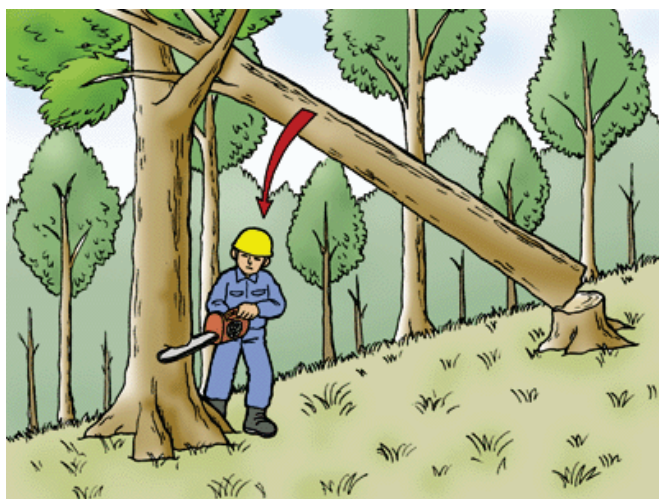
事故現場のイラストイメージ

かかり木のかかった木を伐倒作業中、かかり木が落下して作業員を直撃し、死亡

山林の上方で伐倒した立木が、かかり木となった。かかり木はかかられた木の谷側にかかっており、その処理のため、かかられた木を伐倒することとし、かかられた木の山側に位置して伐倒作業を行った。かかられた木は谷と平行の方向に倒れたが、かかり木はかかられた木の山側に落下した。被災者はかかられた木が倒れ始めても、伐倒位置から動かなかったため、落下したかかり木が被災者を直撃した。

事業者・作業員計7人で作業し、うち1名が死亡

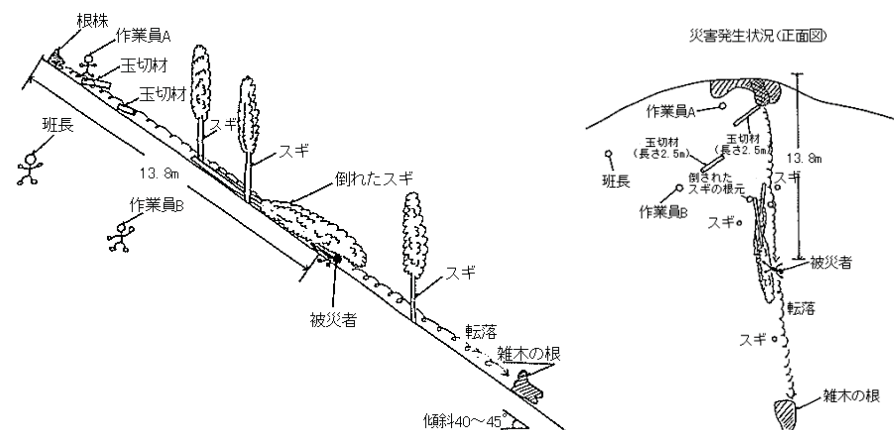
玉切りした根株が地ごしらえ中の被災者に落下し直撃、死亡

尾根近くにある根返りした二又の雑木(根元直径50センチおよび25センチの二又状)の玉切り作業に取りかかり、まず二又状の下側の木を玉切りし、次いで上側の木の根元から50センチのところを玉切りしたところ、「ミシミシ」と音がした。根株部分が崩れる危険があるため、下方で作業中の作業員へ逃げるように叫んだと同時に根株部分とその周囲の土石が崩れ、斜面を転がりはじめた。被災者は退避しようとしたが、斜面(傾斜角約40~45度)を転がり落ちてきた根株や、根株に倒されたスギ等に当たり、死亡。

3名で作業、うち1名が死亡

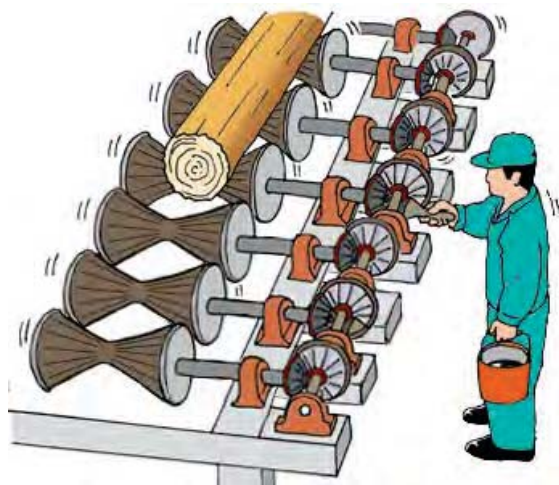
事故現場のイラストイメージ

製材工場において、丸太皮むき器の歯車部へ注油作業中、歯車に巻き込まれ、死亡

災害発生当日、工場内では7名が作業を行っていたが、皮むき機の操作担当者である被災者は、1人で屋外に設置されている皮むき機による作業を実施。

皮むき機には、丸太を送るための動力を伝達する歯車が全部で16個あり、ラインに沿って一列に並んでいる。被災者は、皮むき機を動かしながら歯車にグリスを注油していたところ、歯車に触れ巻き込まれて、死亡。

被災者は死亡

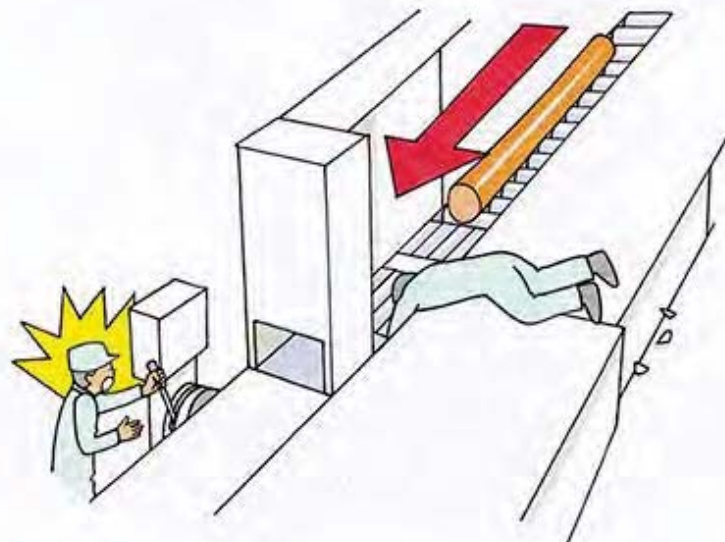
事故現場のイラストイメージ

製材工場において、自動送材車式帯のご盤の清掃を行っていた際、送材車にはさまれ、死亡

被災者は、自動送材車式帯のご盤の操作盤前の木製床板を取り外し、木製床板下の穴に溜まったおが屑を取り除く清掃作業を行っていた際、当該帯のご盤の操作者が被災者に気づかず送材車の運転を開始したため、被災者は、送材車と床にはさまれ、死亡。

被災者は死亡

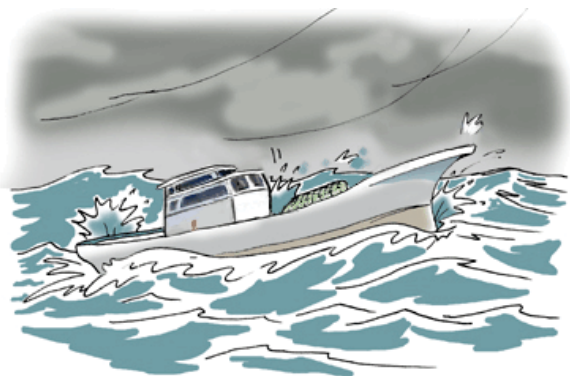
事故海上のイラストイメージ

スケトウダラ漁で帰港途中の漁船が転覆し、乗組員が行方不明に

5隻の漁船で沿岸の漁場に出港。出港後30分で船は予定地点に到着したので、乗船していた3名は海に仕掛けていた刺し網を揚げる作業（揚網）を開始。揚網作業は、翌朝の午前1時頃に終了し、船は僚船とともに帰港を開始。その途中、出港した漁船同士で連絡を取り合っていたが、連絡が途絶え、レーダーからも影が消えた。

組合所属の各漁船で、付近を捜したところ、転覆している船を発見。乗組員3名が行方不明となった。

転覆した漁船は、巻き上げた網のほかに、魚を15t程度積むことができるが、甲板には2t程度とし、それ以上は船倉に保管。また、乗組員の人数分の救命胴衣が常に用意されていたが転覆した船内から発見された。

なお、漁当日は、低気圧が接近しており、予定を2時間早めたが、海上は風が強く、波も高く荒れていた。

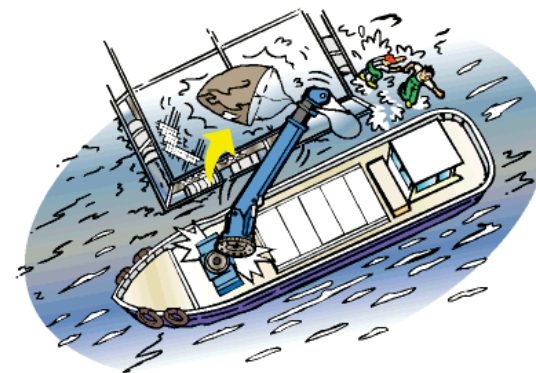
事故現場のイラストイメージ

養殖場でクレーン船により魚の消毒作業中、ジブが倒壊し、作業員が負傷

魚の消毒作業は、「いけす」の魚に付着している細菌等を洗い落とすもので、その手順は、クレーン船を「いけす」に横付けし、取り網でクレーン船側に魚寄せ集め、タマ網で真水を注入したシートに魚を投入して洗浄後、再びクレーンで吊り上げ「いけす」に戻すものであった。災害当日は、「いけす」3台分の消毒作業を終え、4台目の消毒作業に取り掛かり、タマ網を吊り下げたクレーンを旋回させた時、クレーンの上部旋回体を支える下部フレームの取付けボルトが破断し、ジブが「いけす」の柵方向に倒壊。これを見た作業中の二人が、「いけす」の柵上から海中に飛び込もうとしたときに「いけす」の鉄パイプ製の柵に顔面等を打ちつけ負傷。

2名が顔面を負傷し、休業

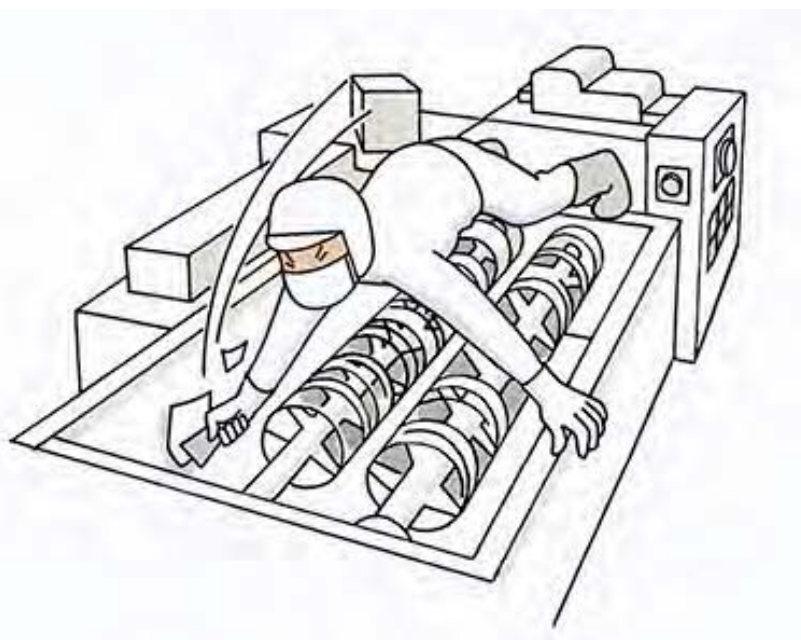
事故現場のイラストイメージ

食品加工用混合器内のそば粉などの原材料を掻き落とそうとして、腕が攪拌軸に巻き込まれた

被災者は、食品加工用混合機(ミキサー)を用いてそばの生地を製造作業中、機械内に飛び散り、側壁に張り付いたそば粉等の原材料を掻き落としていたところ、運転を停止させず、同機械の内部では攪拌軸が回転している状態であったことから腕が攪拌軸に巻き込まれた。

被災者は死亡

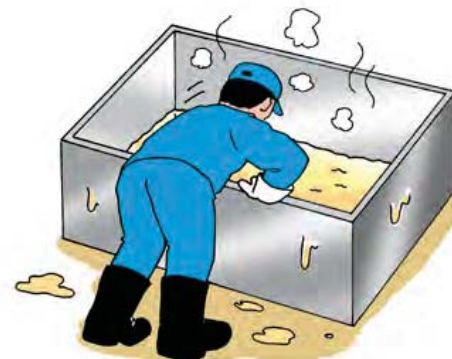
事故現場のイラストイメージ

食品加工工場で、魚を加工する網の洗浄槽に転落し死亡

災害発生当日、責任者から網の消毒洗浄をするよう指示された被災者は、洗浄槽のバーナーに点火し、洗浄液を70℃近くまで加温。その後、網が入ったコンテナを洗浄液の中に浸した後、コンテナを引き上げようとしたとき、足を滑らせて洗浄槽に転落。

洗浄槽の脇で作業をしていた同僚の作業者がこれに気づき、直ちに被災者を洗浄槽から引き上げたが、火傷を負っており、搬送された病院で死亡。洗浄槽の周囲は洗浄液や魚油がこぼれており、そのぬめりで滑りやすくなっていた。

なお、洗浄槽の周囲には作業者が転落することを防止するための柵等はなく、作業者が安全帯を使用するための設備もなかった。
