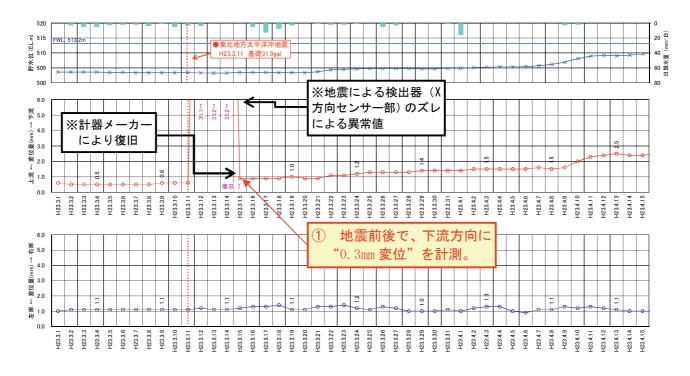
<変位>

地震前後で、下流方向に 0.3mm 変位が認められたが、その後安定傾向を示している。

堤体は地震時に一時的に影響を受けるものの、その後の観測計器の挙動は安定している ことから、力学的安定性、水理的安定性は保持されていると評価。
