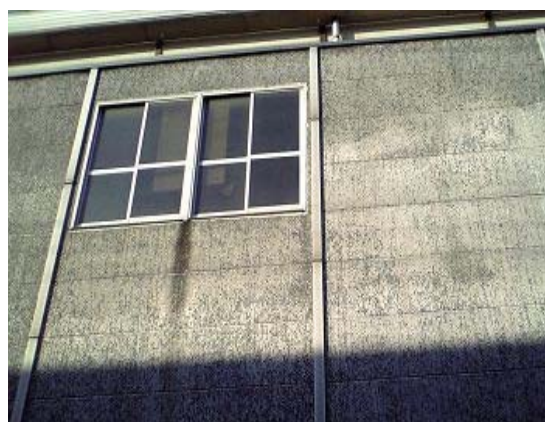
工場に隣接する建築で、煤煙による風化が進んでいる。海岸が近く塩害の影響も見られる。

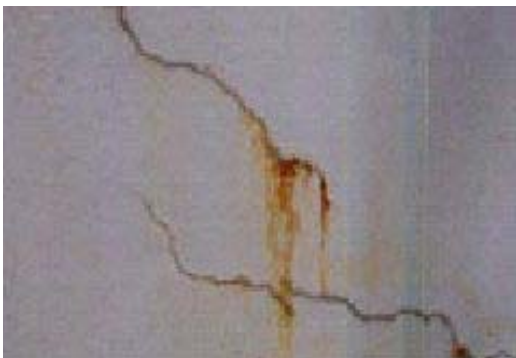
| ④-c (1). 錆汁 | | |

| 変状・劣化要因 | 鉄筋の腐食 | |
| 工種・部位 | 建築外壁 | |

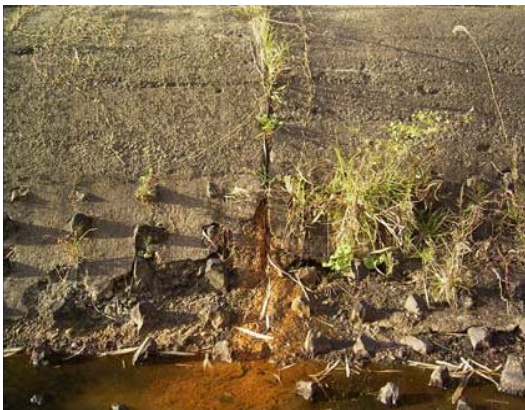
| ④-c (2). 錆汁 | | |

| 変状・劣化要因 | 凍害と摩耗 | |
| 工種・部位 | 頭首工固定堰とエプロン部の境界 | |
| <p>凍害と摩耗により鉄バクテリアが発生しやすい環境になり、錆を促進。</p> | | |

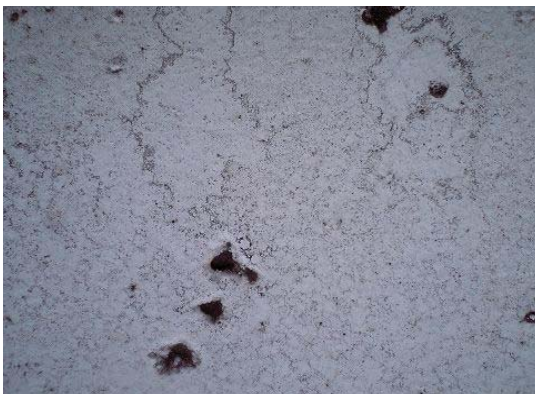
| ④-d. ポップアウト | | |

| 変状・劣化要因 | 低品質骨材 | |
| 工種・部位 | 建築外壁 | |
| <p>骨材の一部に水と反応して膨張するような骨材が含まれていると、コンクリート表面が部分的に剥離するポップアウト現象が生ずる。</p> <div><p>ポップアウトにより剥離した部分</p><p>膨張して破砕した部材</p></div> | | |

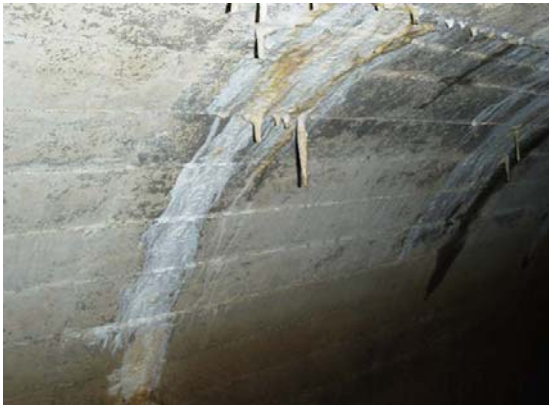
| ④-e (1). エフロレッセンス | | |

| 変状・劣化要因 | 地下水の滲出 | |
| 工種・部位 | 水路トンネル | |
| <p>コンクリート中の炭酸カルシウム（石灰石 <math>\text{CaCO}_3</math>）などの成分が水分に溶け出してコンクリート表面に達し、水分が蒸発した後に残る白色や明褐色の物質。「白華」ともいう。</p> | | |

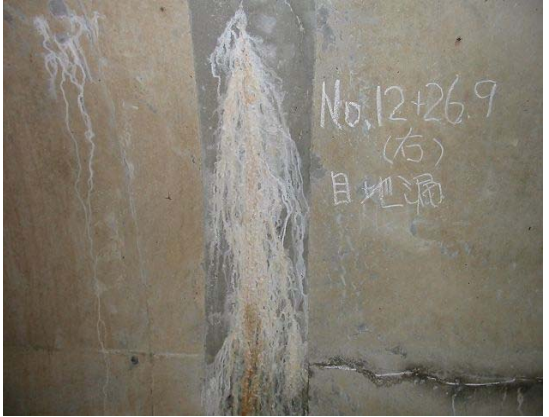
| | | <p>遊離石灰がっらら状に発達</p> |
| | | <p>目地部の漏水箇所から遊離石灰が滲出</p> |

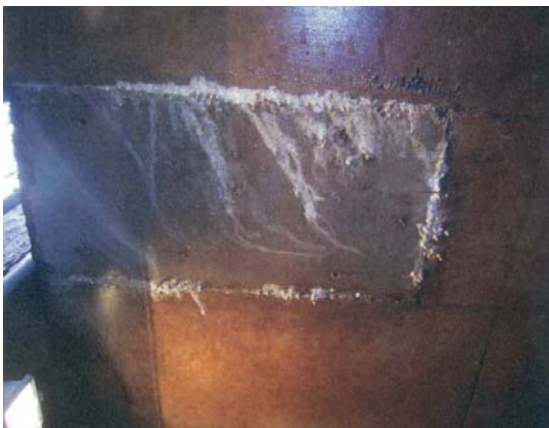
| ④-e (2). エフロレッセンス | | |

| 変状・劣化要因 | コンクリート後打ち | |
| 工種・部位 | 機場吸水槽頂版 | |
| | | <p>コンクリートを後打ちした境界部からの遊離石灰</p> |

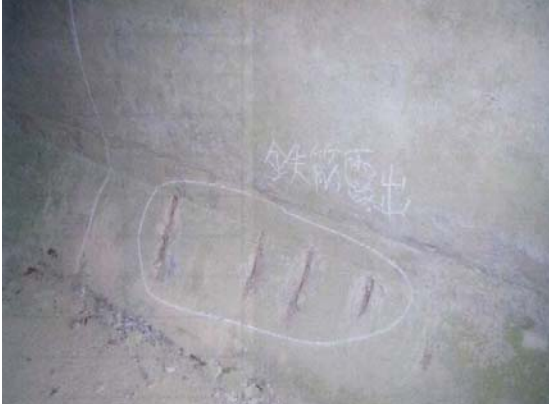
| ④- f (1) . 鉄筋露出 | | <p>鉄筋被り不足により、ひび割れには至ってない鉄筋に沿った被り不足模様が全体的に見られ、一部に鉄筋露出が見られる。</p> |
| 変状・劣化要因 | 被り不足 | |
| 工種・部位 | 機場吸水槽 | |
| <p>鉄筋被りが不足している場合、塩害、中性化、温度応力、乾燥集収縮、摩耗・風化など他の様々な劣化要因と複合して、ひび割れ、剥離、鉄筋露出等の材料劣化が進行する。</p> | | |

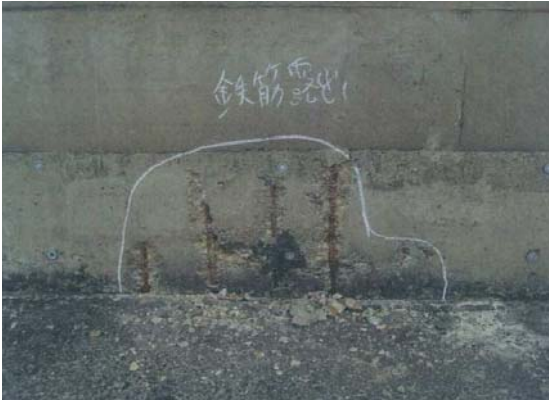
| ④- f (2) . 鉄筋露出 | | <p>放置された豆板部が風食などによって剥離し、鉄筋が露出</p> |
| 変状・劣化要因 | 豆板部の風化 | |
| 工種・部位 | 機場吐水槽 | |

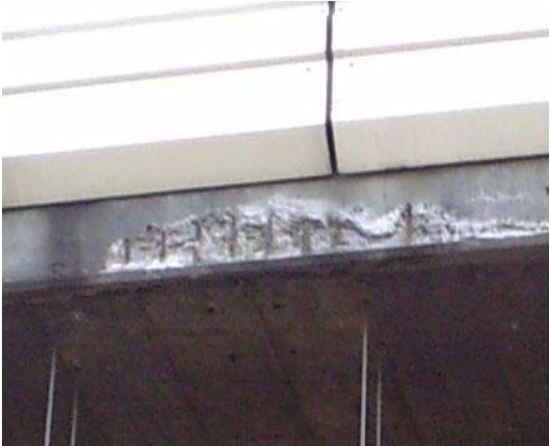
| ④- f (3) . 鉄筋露出 | | <p>海岸沿いの橋梁</p> |
| 変状・劣化要因 | 塩害 | |
| 工種・部位 | 橋梁（海岸沿い） | |

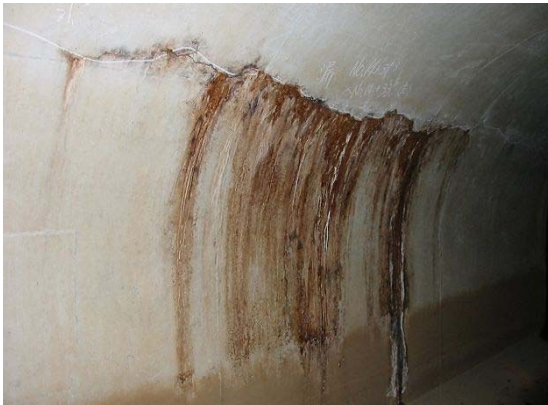
| 変状・劣化要因 | 地圧 |
| 工種・部位 | トンネル |

地圧によりトンネル縦断方向にひび割れが発生する。

縦断方向ひび割れ（地圧）

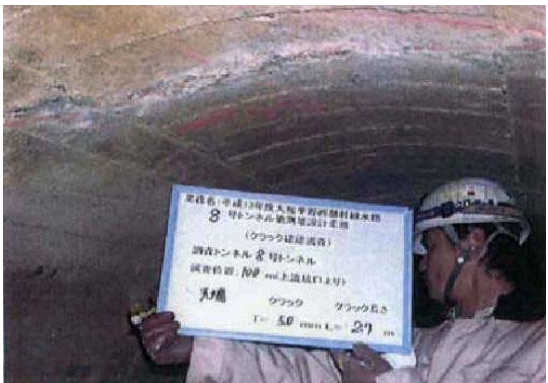
横断方向のひび割れは、不同沈下や縦断方向の地圧の偏圧等によって生じる。

横断方向ひび割れ（不同沈下）

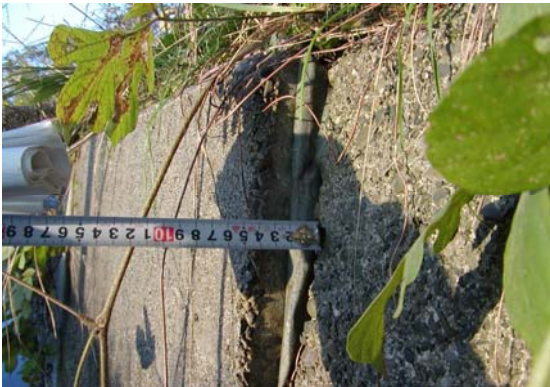
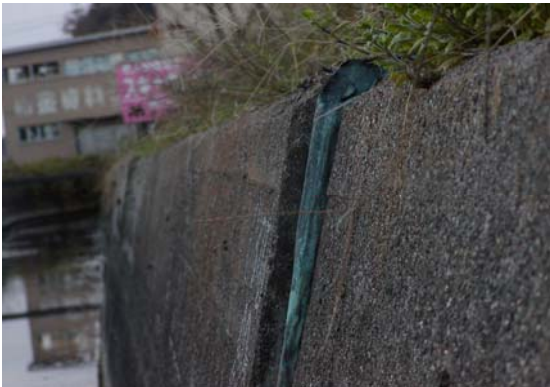
| ⑥-a (1). たわみ・変形 | | | <br> |

| 変状・劣化要因 | 過荷重・偏荷重 | | |
| 工種・部位 | 開水路 目地部段差 | | |

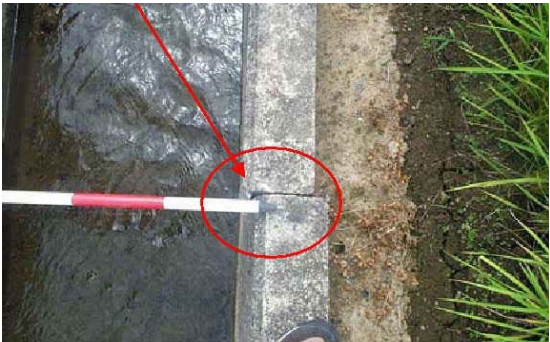
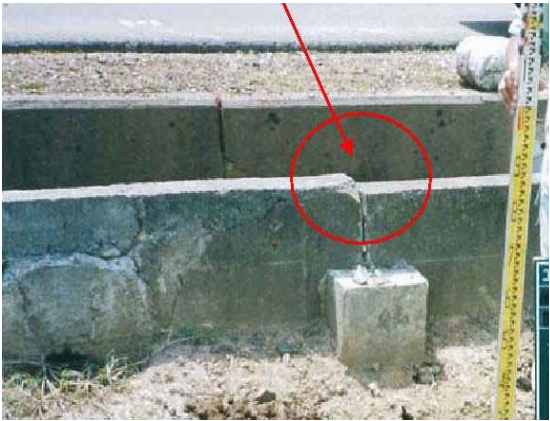
| ⑥-a (2). たわみ・変形 | | <p>目地部水平段差</p><br> <p>目地部垂直段差</p> | |
| 変状・劣化要因 | 不同沈下 | | |
| 工種・部位 | 開水路 目地部段差 | | |

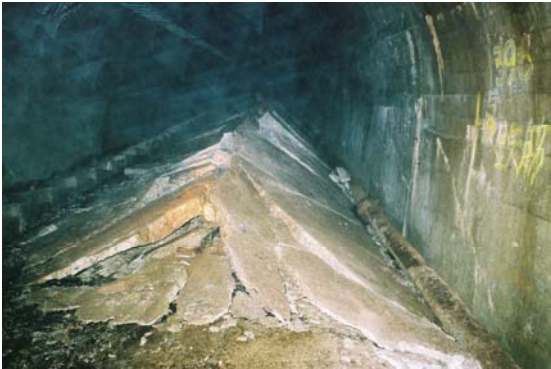
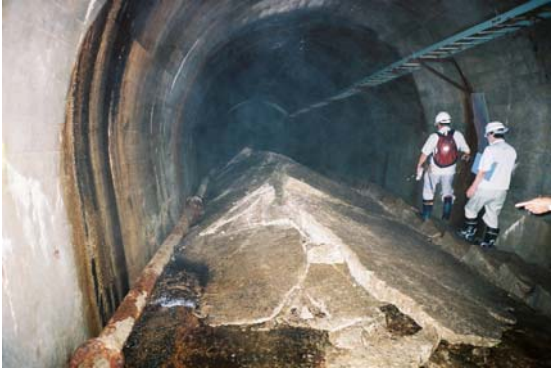
| ⑥-a (3). たわみ・変形 | | |

| 変状・劣化要因 | 地圧による変状 | |
| 工種・部位 | 斜坑トンネル | |

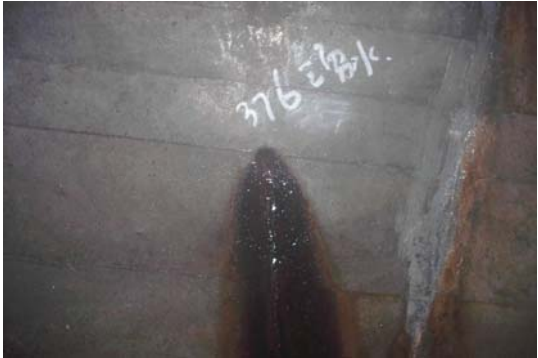
| 変状・劣化要因 | 過剰水圧<br>ひび割れの進展等 |
| 工種・部位 | 水路トンネル |

過剰水圧；局所的な劣化部からの噴水

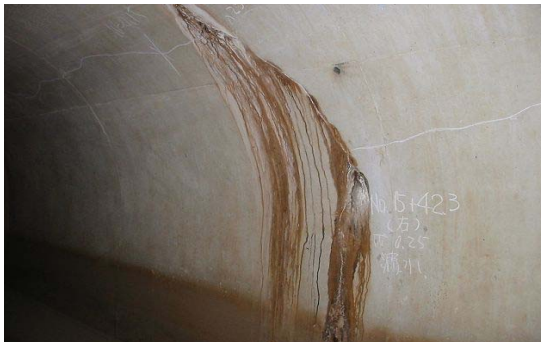
ひび割れ部からの漏水

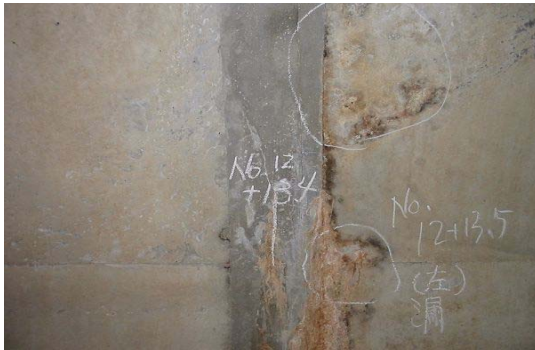
目地部の漏水

※地山の泥分が漏水に混じって茶褐色化している。

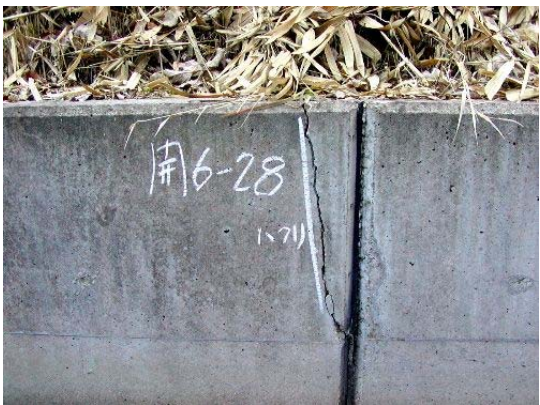
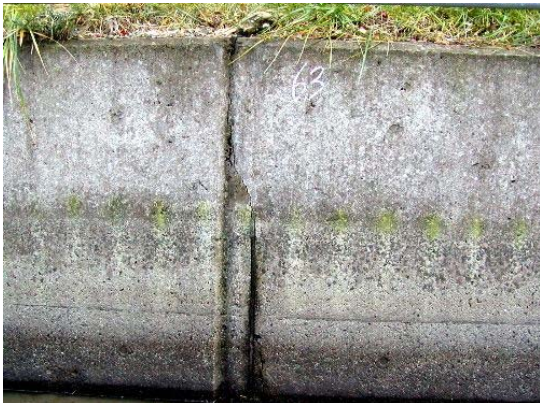
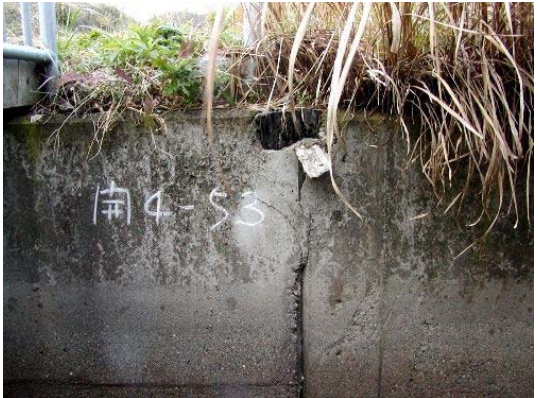
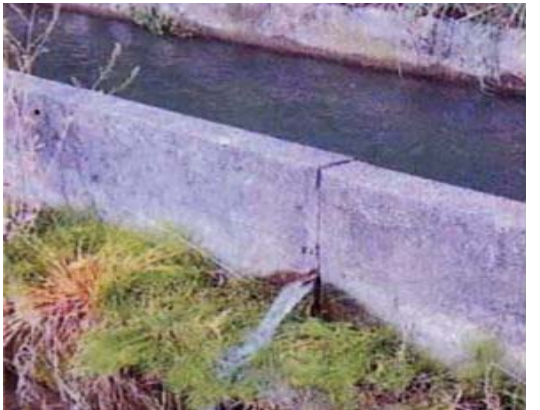
| ⑧ - a (1). 目地の劣化 | |

| 変状・劣化要因 | 不同沈下 |
| 工種・部位 | 開水路 |

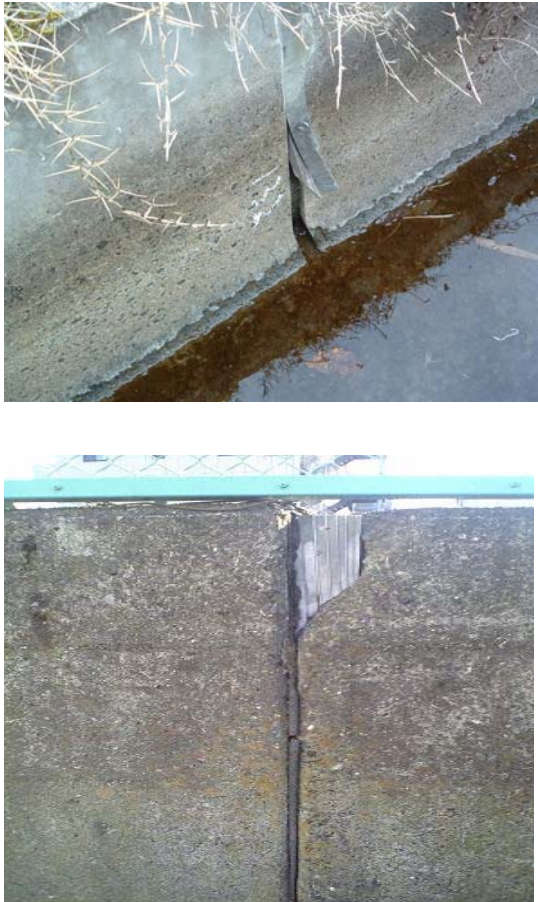
| ⑧-a (2). 目地の劣化 | | |

| 変状・劣化要因 | コンクリート欠損 | |
| 工種・部位 | 開水路 | |

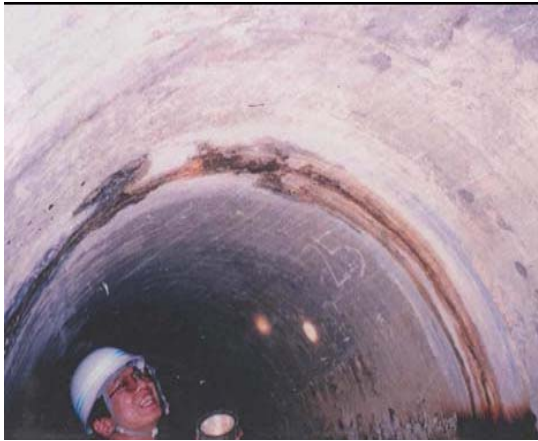
| ⑧-a (3). 目地の劣化 | | |

| 変状・劣化要因 | 不同沈下 | |
| 工種・部位 | 水路トンネル | |

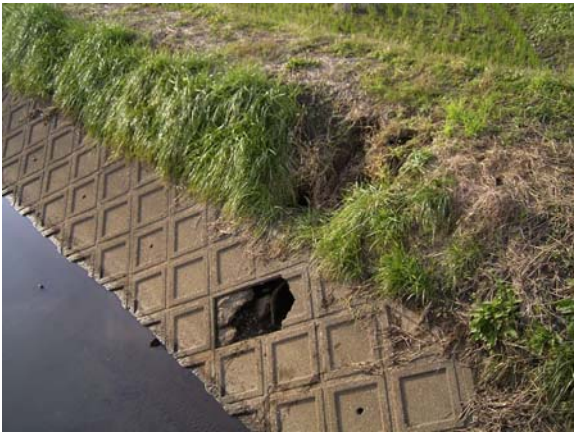
| ⑨ - a. ブロック積水路の変状 | | |

| 変状・劣化要因 | 空洞化 | |
| 工種・部位 | ブロック積水路 | |

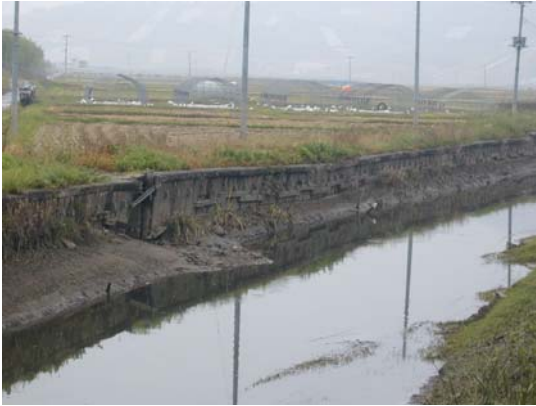
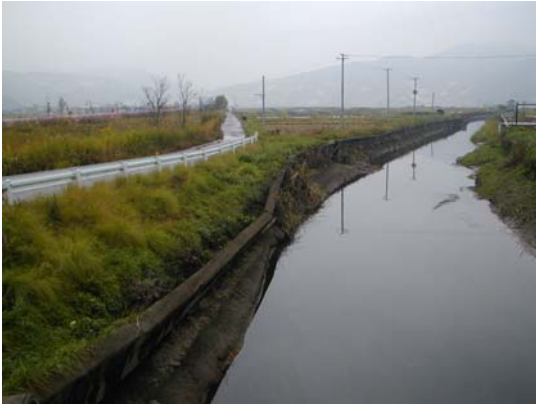
| ⑨ - b. コンクリート矢板水路の変状 | | <br> |

| 変状・劣化要因 | 地盤の変形 | |
| 工種・部位 | RC 矢板水路 | |
