農業水利施設の機能保全の手引き  
「パイプライン」  
参考資料

「農業用パイプラインの事故の特徴と復旧工法  
の事例」

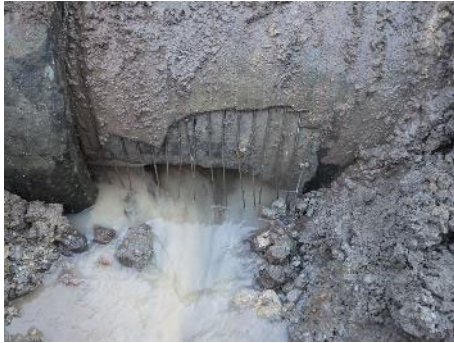
RC 管における事故の形態は、76%が継手損傷、24%が管体損傷である。事故管の平均供用年数は、継手損傷で 38 年、管体損傷で 36 年であり、継手損傷の主な原因は材料の劣化で、管体損傷の主な原因は構造耐力の低下となっている。特に継手損傷に関しては、事故要因の 67%が継手ゴムの劣化や腐食となっている。

写真 1 管体損傷 (RC 管)

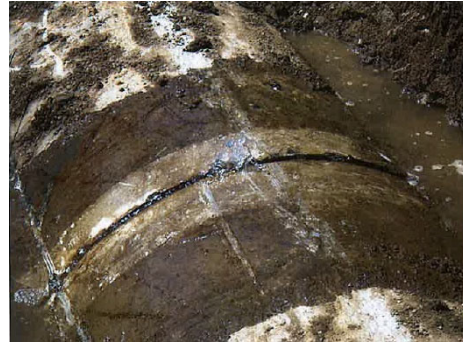
写真 2 継手損傷 (RC 管)

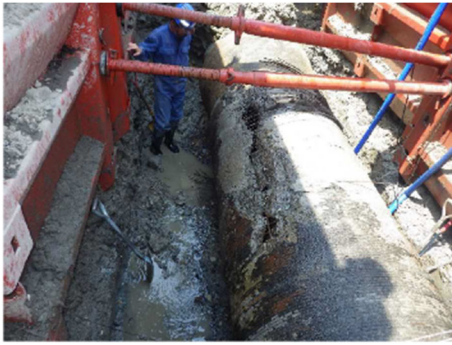
PC 管における事故の形態は、80%が継手損傷、20%が管体損傷であり、事故管の平均供用年数は、継手損傷で 38 年、管体損傷で 32 年となっている。管体損傷については、カバーコーートの腐食などが要因となり、供用開始から 10 年程度の早期に発生するケースも確認されている。なお、事故対策として、昭和 54 年にカバーコート厚の規格が 25mm 以上へ改定されている。継手損傷の主な要因の 86%が、継手ゴムの劣化・腐食である。

写真 3 管体損傷 (PC 管)

侵食性因子（遊離炭酸、硫酸イオン等）がカバーコートに浸透すると、中性化及び薄肉化が進行し、内部のPC鋼線が露出して地下水や土壌と直接接触するようになる。これによりPC鋼線が発錆・破断が生じると、管本体が内外圧に耐えられなくなり、破損に至る。

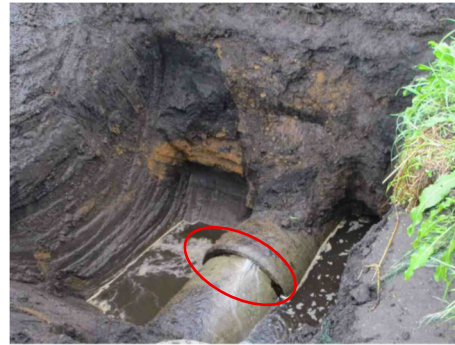
写真 4 継手損傷 (PC 管)

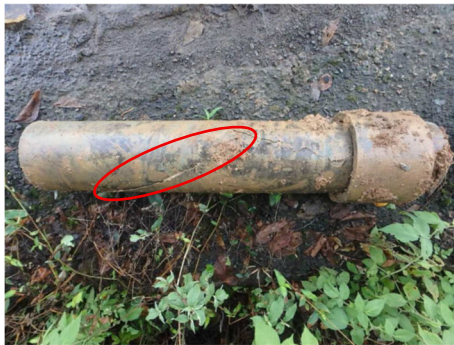
ACPにおける事故の形態は、59%が継手損傷、41%が管体損傷であり、継手損傷の主な要因はゴム劣化・腐食で、管体損傷の主な要因は構造耐力の低下となっている。事故管の平均供用年数は、継手損傷・管体損傷ともに40年であり、管径800mm未満の小口径管が多く、漏水事故は他の管種と比較して小規模である。なお、ACPには石綿（アスベスト）が含まれており、昭和60年に国内生産が中止、昭和63年に土地改良事業計画設計基準の基準管種から除外された。

写真 5 管体損傷 (ACP)

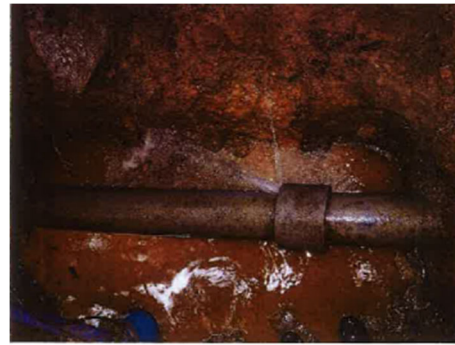
写真 6 継手損傷 (ACP)

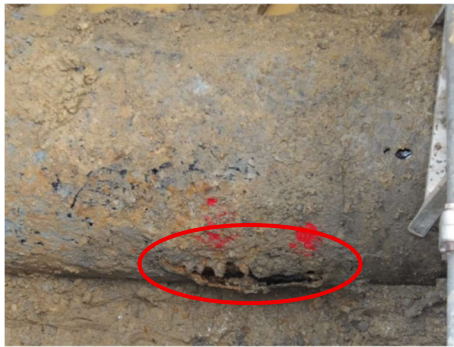
SPにおける事故の74%は、電食やC/Sマクロセル腐食等による管体腐食であり、継手損傷は9%、その他の損傷が17%となっており、事故管の平均供用年数は、約28年となっている。管体腐食は、数mm～数cm程度の貫通孔を生じさせることが多く、生じる漏水事故は他の管種と比較して小規模である。平成14年度以降の管水路工事では、土木工事共通仕様書の改定により腐食対策が講じられるようになり、新しい管の腐食による事故は減少している。

写真 7 電食 (SP)

管体腐食のうち電食は、直流電気鉄道や電気防食施設などの電気設備から土壤中に漏洩した直流電流により生じる。直流電流が鉄鋼系管に流入し、流入した電流が再び土壤中に流出する際に、塗覆装損傷部で激しい腐食が発生し、貫通孔が発生する。

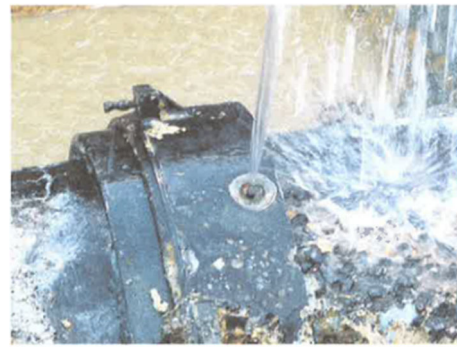
写真 8 C/Sマクロセル腐食 (SP)

C/S マクロセル腐食は、鉄鋼系管において、コンクリート中（アルカリ環境）と土壌中（中性環境）で生じる電位差により腐食電流が発生し、貫通孔が形成される腐食である。特に、鉄鋼系管とコンクリート中の鉄筋が電氣的に接触（メタルタッチ）している場合、腐食電流が流れやすくなり、腐食が助長される。

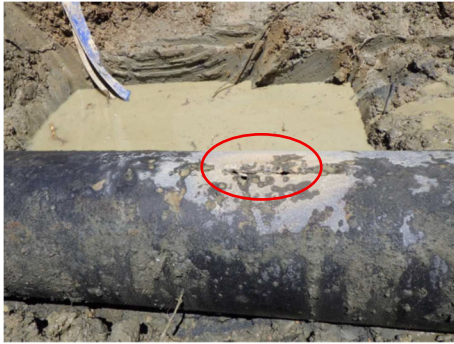
DCIP における事故の 44%は、電食や C/S マクロセル腐食等による管体腐食であり、継手損傷は 23%、その他の損傷が 33%となっており、事故管の平均供用年数は、約 23 年となっている。管体腐食は、数 mm～数 cm 程度の貫通孔を生じさせることが多く、漏水事故は他の管種に比べ小規模である。SP と同様に、平成 14 年度以降の管水路工事では、土木工事共通仕様書の改定により腐食対策が講じられるようになり、新しい管の腐食による事故は減少している。

写真 9 電食 (DCIP)

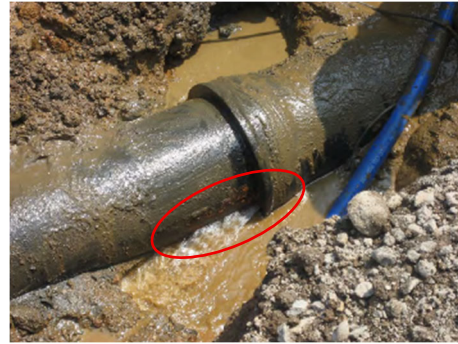
写真 10 継手損傷 (DCIP)

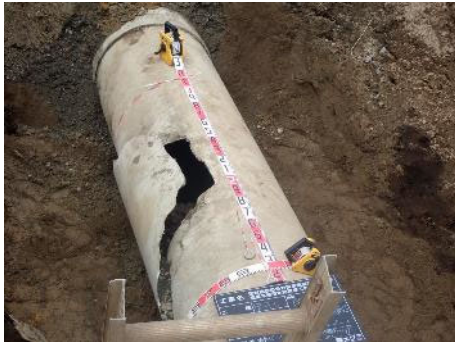
FRPM 管における事故の形態は、76%が管体損傷、24%が継手損傷であり、管体損傷による漏水事故は他の管種に比べ大規模になる傾向がある。事故管は、供用後 10 年以内に破損するケースもあり、管路損傷に係る平均供用年数は、CC 管で 16 年、FW 管で 21 年となっている。また、施工時や吸い出しにより管体基礎部分へ礫等が混入・接触することで、管体が点支持の状態となり、破損が生じるケースもある。CC 管は平成 22 年度以降製造されておらず、以降に敷設された新しい管の管体損傷事故は減少している。

写真 11 管体損傷 (FRPM 管)

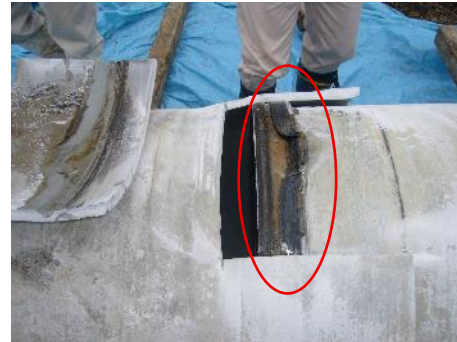
写真 12 継手損傷 (FRPM 管)

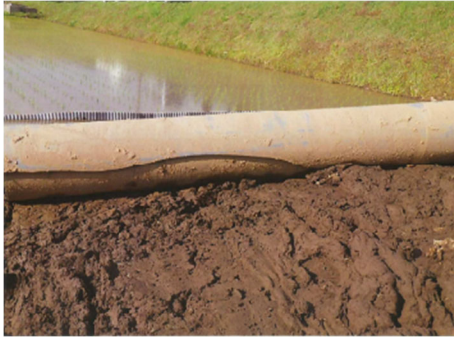
PVC 管における事故の形態は、62%が管体損傷、38%が継手損傷である。事故管の平均供用年数は、継手損傷で 35 年、管体損傷で 29 年となっている。事故の発生は、供用年数が 35 年以上で増加する傾向がみられる。PVC 管は小口径のものが多く、漏水事故は他の管種と比較して小規模である。

写真 13 管体損傷 (PVC 管)

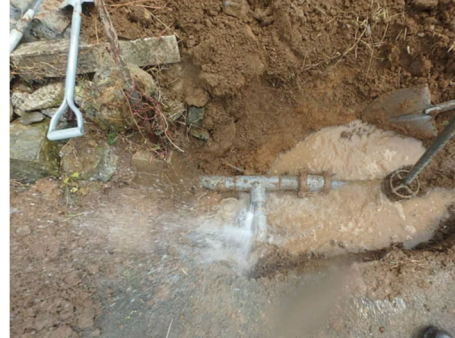
写真 14 継手損傷 (PVC 管)

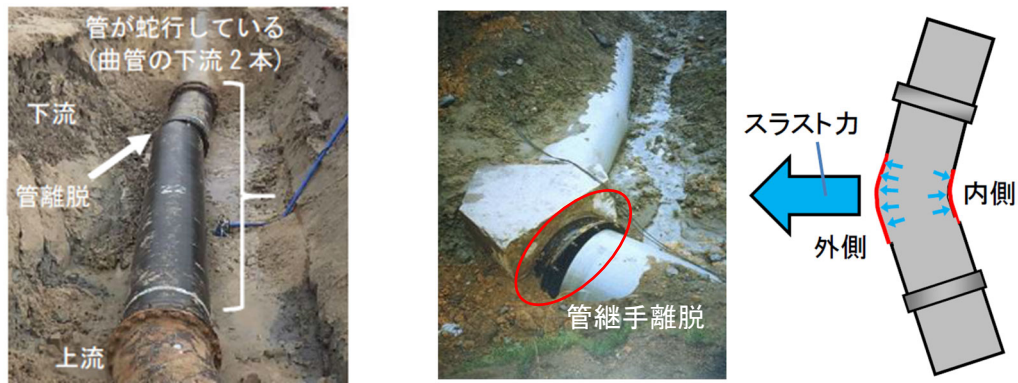
異形管部は、内水圧による不平衡（スラスト力）、地震時動水圧、地盤剛性の低下等が複合的に作用して管体の移動を引き起こし、継手の離脱が発生しやすい。特に、曲管部が近接する区間で被害が多く、液状化による地盤剛性の低下が加わると被害発生の可能性はさらに高まる。

図 41 曲管部近接の被害事例

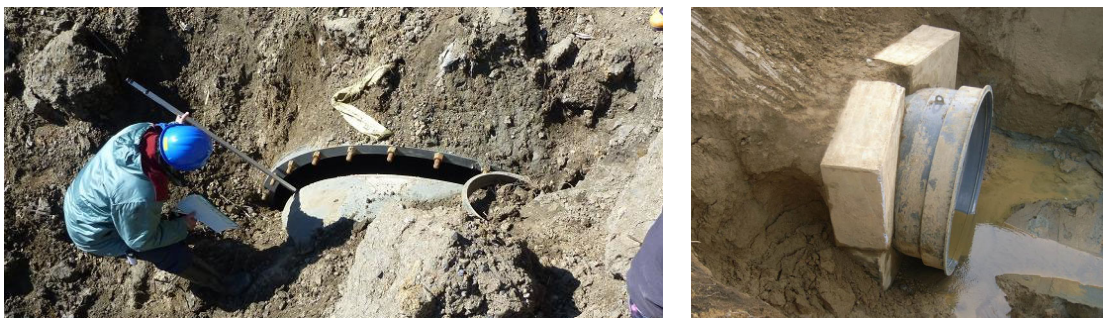
図 42 片落管の被害事例（右：片落管の変位に伴い、スラストブロックも破損）

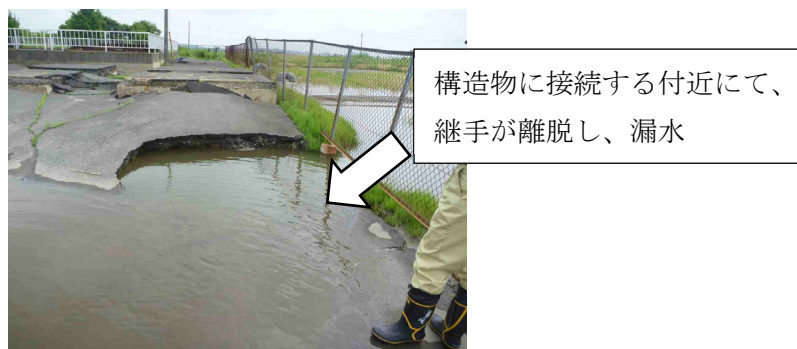
分水工、マンホール、排泥工などのコンクリート構造物は、周辺地盤と相対変位を生じやすく、接続部で継手の離脱が発生しやすい。

図 43 構造物周辺での継手離脱

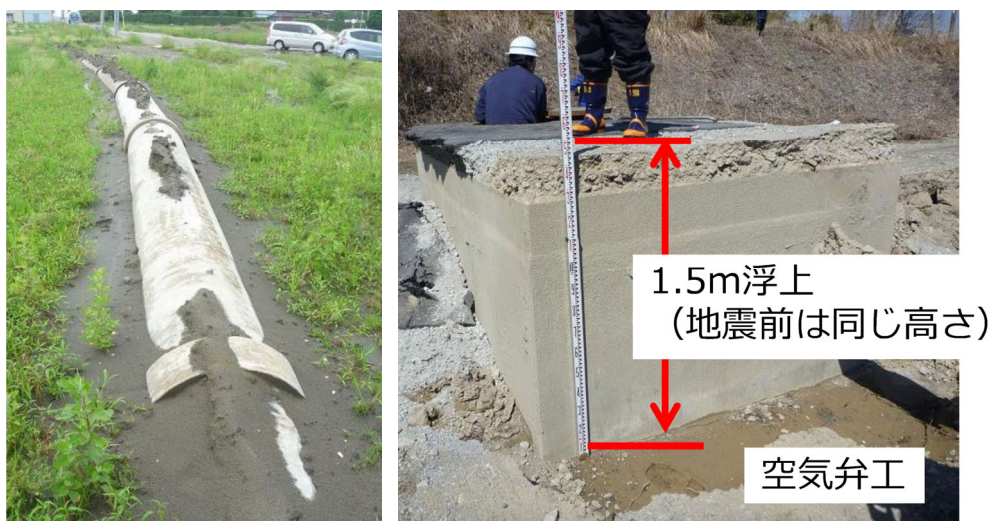
液状化した地盤の比重は約 1.8~2.0 となり、管に作用する浮力が増大すること等から、パイプが浮上する。現地盤ではなく埋戻し材料が液状化する場合も多く、その結果、継手の離脱、縦断方向の不陸、管内水の滞留が生じる。さらに、パイプ直上部の路面では亀裂や不同沈下が発生して交通障害を引き起こす場合がある。

また、空気弁工やマンホールなどの附帯構造物も浮上して、周辺のパイプラインで継手離脱が発生する。附帯構造物と周辺地盤で段差を生じるため、交通障害となる場合もある。

図 44 液状化地盤での被害事例

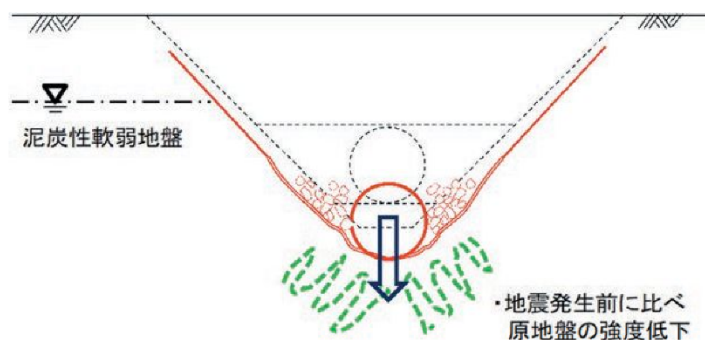
泥炭地などの軟弱地盤では、地震により地盤自体が大きく変形し、パイプラインが不均一に沈下する現象が発生する。この不同沈下により、継手部の抜け出しや管体自体の縦断方向の曲げ、管底部のクラックや圧壊が生じる場合がある。

図 45 軟弱地盤での被害事例

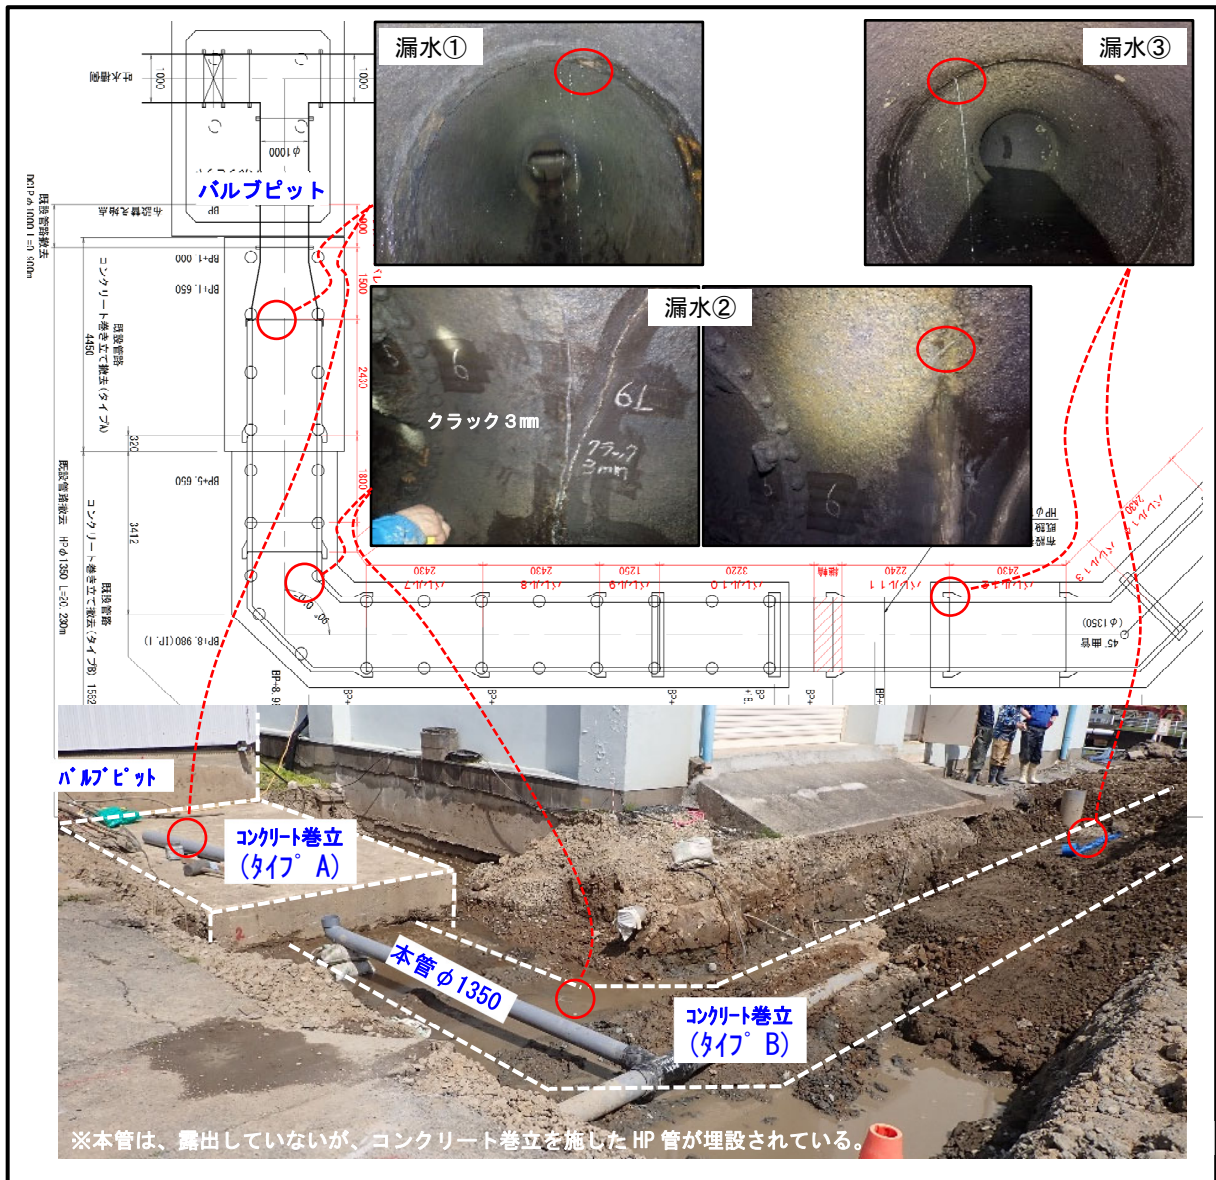
コンクリート巻き立て部分は、周囲の埋戻し地盤や非巻き立て部の管路に比べて剛性が高く、重量が大きい。そのため、地震時や軟弱地盤において、巻き立て部とその前後の管路との境界で沈下差や不同沈下が生じやすい。その結果、接合部で相対的な変位が集中し、継手の離脱や水密性の低下が発生するリスクが高まる。

コンクリート防護工によって管路が固定されている場合、地震による応力で管体が破損することがあるが、コンクリートが障害となり破損箇所の特定が困難になり、補修作業の妨げとなる場合がある。

図 46 コンクリート巻き立て工法における損傷事例

したがって、コンクリート巻き立て工法を用いた箇所においては、巻き立て部分と非巻き立て部分の境界部で目地開き(継手部の間隔異常)や周囲との沈下差が生じていないかを重点的に点検することが重要である。

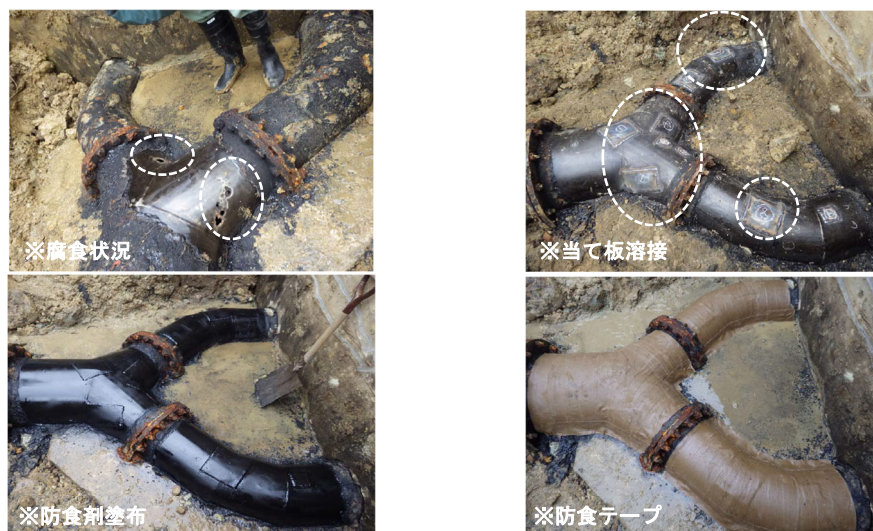
当て板と母材の接合部は形状の不連続性を生じ、地震時や水撃圧による応力が集中しやすくなる。その結果、当て板の溶接線やその周辺の母材に応力が集中し、新たな破損や亀裂、漏水が生じるリスクがある。

補修時に行われた溶接後の防食剤や防食テープによる防食処理が不十分であった場合、その部分で腐食が再進行し、管の耐久性が低下している可能性がある。

図 48 当て板工法による補修事例

当て板の溶接線付近や、当て板が取り付けられた直前・直後の管体に、漏水、ひび割れ、または変位の兆候がないかを調査する。

当て板を覆っている防食層（塗膜やテープ）に剥離や損傷がないかを目視で確認し、腐食が再進行するリスクを評価する。

過去の漏水や修繕時の埋め戻し状況に起因する地盤の沈下や空洞化の兆候がないかを確認する。

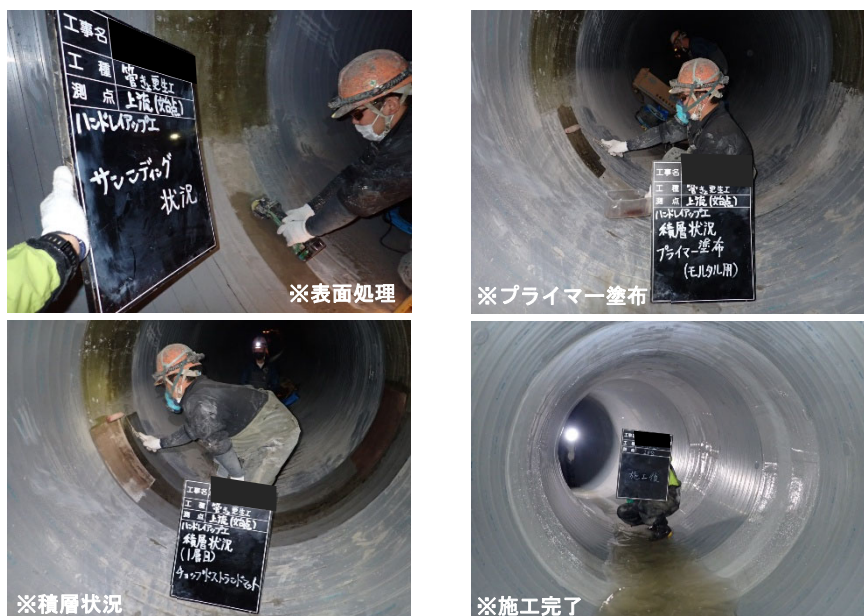
特に、ハンドレイアップは作業者の技量によって品質が左右されるという特徴があり、施工品質が不均一になるリスクがある。地震動による管路の変位や水撃圧等の圧力変動が作用した場合、ライニング層が剥離したり、ひび割れが生じたりする可能性がある。また、長期の耐久性の検証が十分ではないため、時間経過に伴う劣化にも注意が必要である。

図 49 ハンドレイアップの施工事例

剥離やひび割れ、変形の有無を目視または打音により調査する。

補修箇所及びその周辺における漏水や湿潤状態の有無を確認する。

経年劣化の進行状況を把握し、必要に応じて詳細調査や再補修の検討を行う。

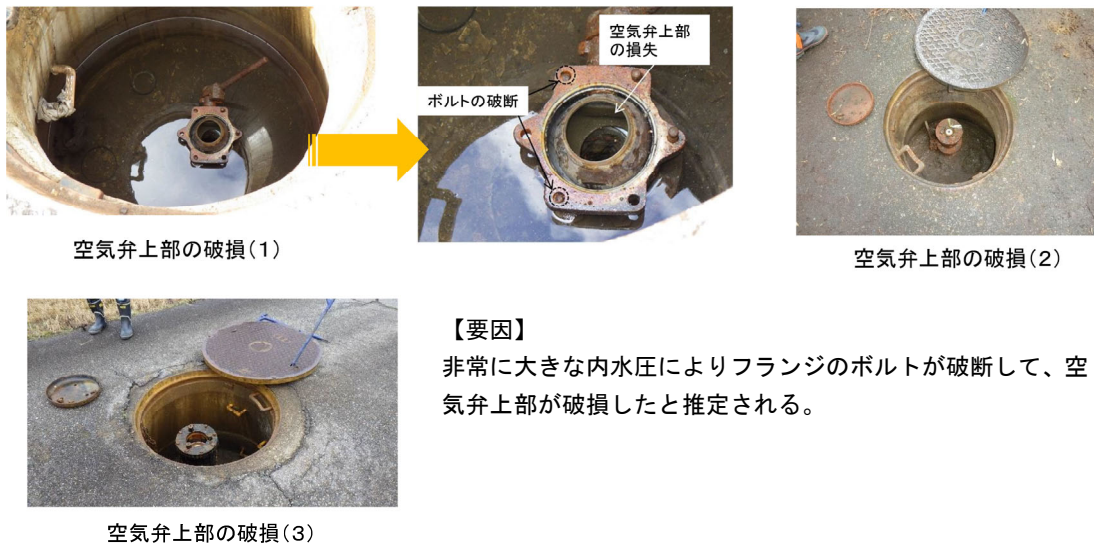
空気弁では、地震時の急速な圧力変動 (水撃圧) により、案内 (ガイド) 等の部品に過大な応力が発生し、特殊な被害が発生する。下図のようにフランジのボルトが破断する事例も見られる。

図 50 空気弁の被害事例
