## 7 アンカー工に対する詳細調査の実施事例

## 1 調査概要

## 8 アンカー工の機能回復事例

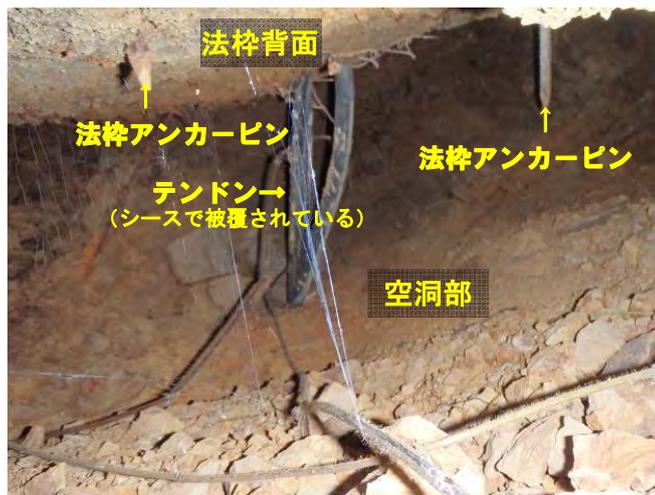
図 2-2 吹付法枠工背面の空洞部

法枠背面では表土の侵食が生じており、一部は空洞が形成されていた。なお、対象法面が位置する地すべりブロック周辺では、新たな地山の変状等は認められず、地すべり活動は停止しているものと判断された。

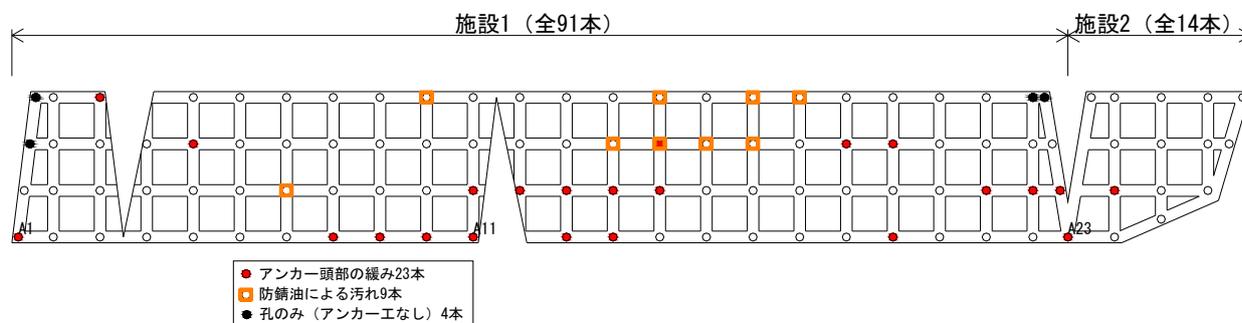
図 3-1 概査結果による異常の分布

概査結果では、2 施設 105 本のアンカーのうち、23 本で「プレートが人力で回転可能」の状態にあり、アンカー頭部の緩み（残存引張り力の喪失）があると考えられた。また、「頭部キャップ周辺での防錆油漏れによる汚れ」が 9 本で確認され施設の劣化も懸念されたため、「詳細調査が必要」との判定結果となった（図 3-1）。

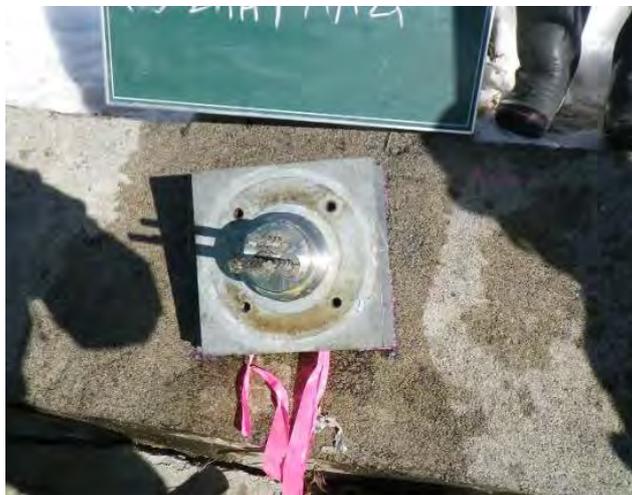
図 4-1 頭部露出調査例

「頭部露出調査」を行った結果、対象施設のアンカーに腐食や劣化・損傷など、維持性能が顕著に低下している傾向は認められず、ほぼ健全な状態であることが確認された（図 4-1）。なお、法面の右側（施設1の右側と施設2）のアンカーは、PC 鋼より線が2本、左側（施設1の左側）のアンカーは3本の規格であることがわかった。

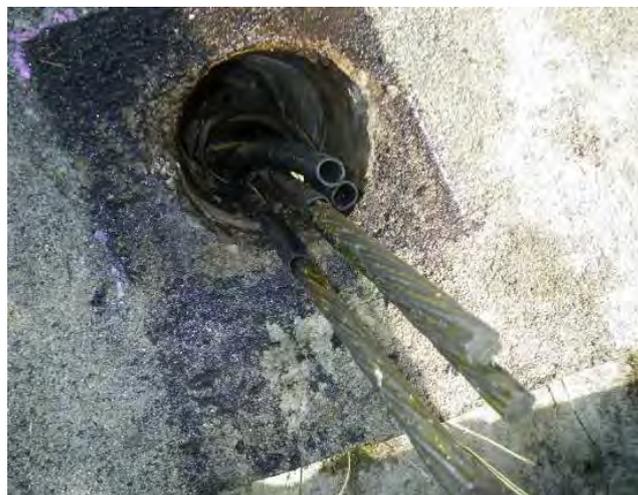
図 4-5 頭部背面調査例

「頭部背面調査」を行った結果、アンカー機能が低下している状況は認められず、テンドンの劣化などは見られなかった（図 4-5）。

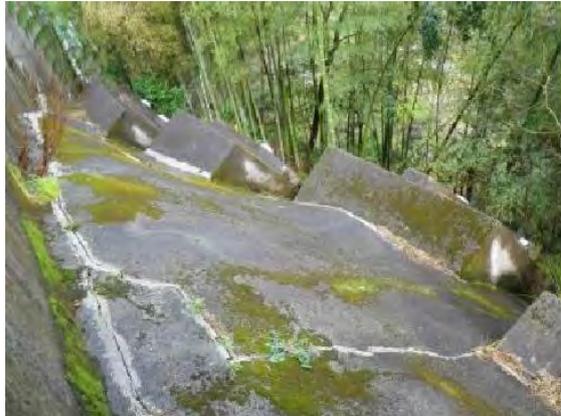
以下の事例は、アンカーが設置された道路のり面で、吹付工の変状拡大が認められたことから、詳細調査を実施して荷重調整を行ったものである。

残存引張り力が減少した原因については、吹付工背面の土砂の流出・空洞化が考えられている。

アンカー周辺の吹付工の変状

詳細調査としてリフトオフ試験を実施した結果、残存引張り力が設計アンカー力の20%近くまで低下していることが明らかとなり、荷重調整（再緊張）による対応をとっている。

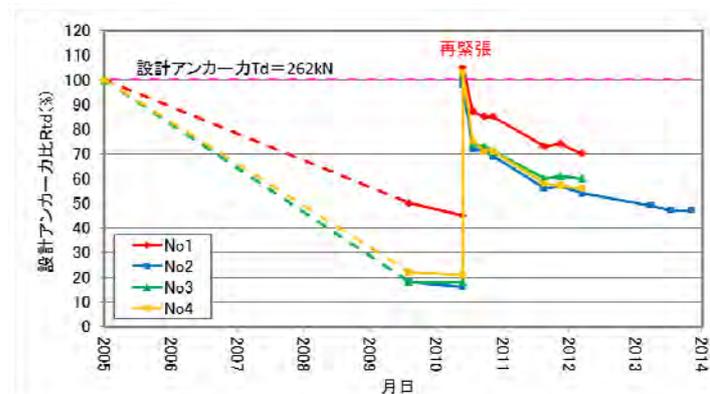
ここでは、荷重調整後にモニタリングを実施しているが、残存引張り力はその後も徐々に低下し、設計アンカー力の40%程度で安定している。

再緊張後の残存引張り力の変化

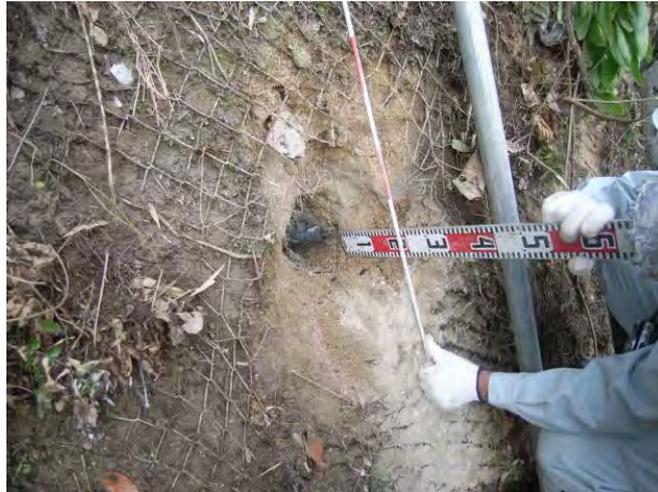
図 2-8 受圧構造物落下箇所状況

以下の事例は農道法面でテンドンが破断し、受圧構造物が落下したため、アンカーの再設置が行われたものである。

アンカーの再設置に当たっては、頭部露出調査とリフトオフ試験を実施し、周辺のアンカーに異常がないことを確認した上で、対象のものだけに限って再設置する計画としている。また、設計や地盤には問題がなかったとの判断を踏まえて、新設のアンカーは、当初の設計から打設角度だけを変えて行われた。
