## 4. 機能回復工試験施工事例(孔内洗浄工、孔口アタッチメント、追加ボーリング工)

農地地すべりの安定化を目的とした地すべり防止施設が多く設置されているが、近年老朽化に伴い機能低下が生じているものが多く見受けられるようになってきたため、長寿命化手法の検討が求められている。本資料では、地すべり防止施設の長寿命化に関わる基礎データを得ることを目的に行った、水抜きボーリング等の洗浄工や追加ボーリングなどの機能回復工の試験事例を紹介する。

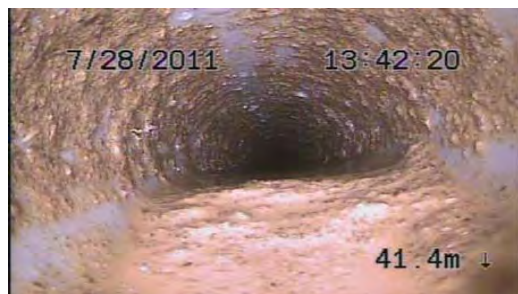
- ・上段は褐灰色堆積物あり。40%程度堆積
- ・下段もやや土砂で詰まっている

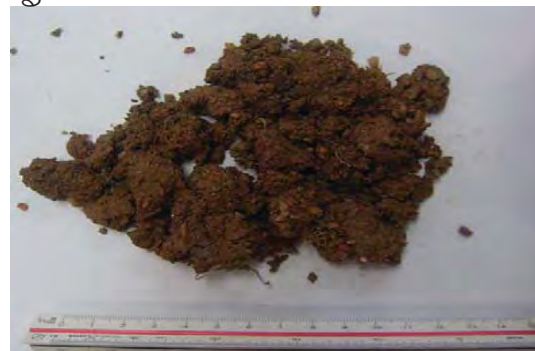
洗浄1年後

- ・全体に暗褐色を呈しており細粒分（シルト）が多い。
- ・φ 2-3mm の小礫をまばらに混入している

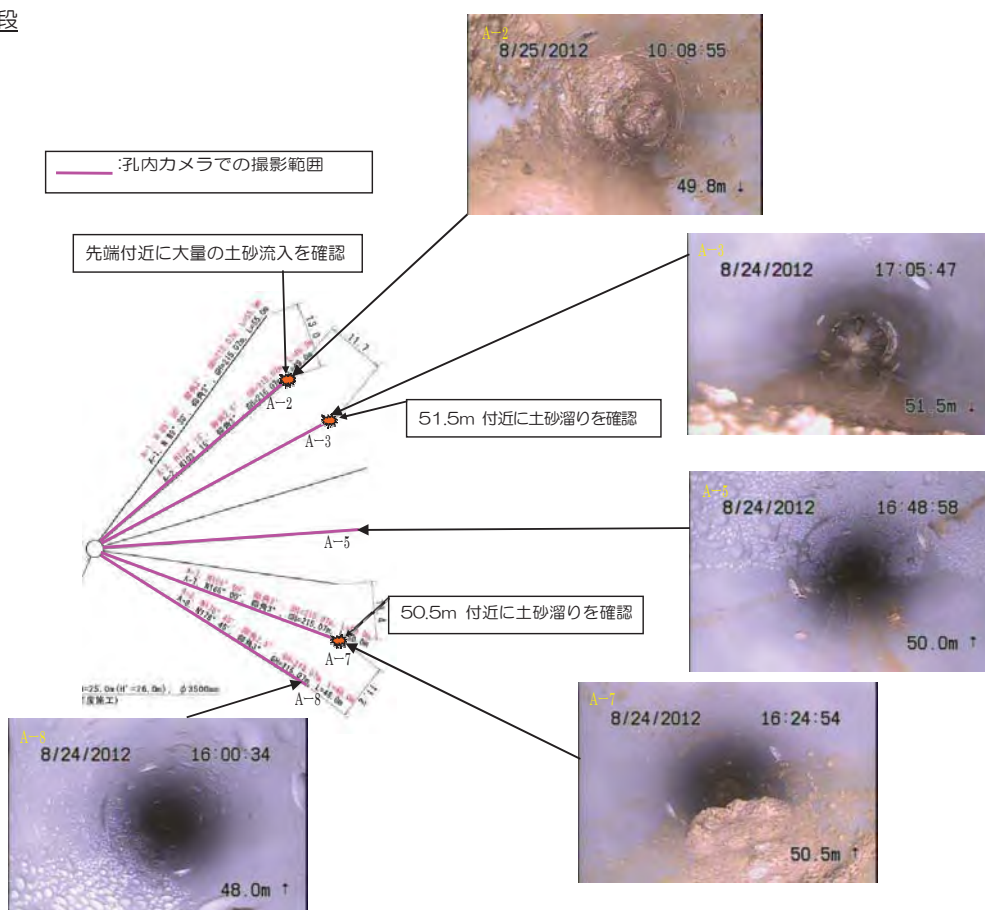
図 1.3 池の窪地区洗浄結果と孔内カメラ観察結果

孔口部のスケールによる目詰まりは洗浄前からなく、洗浄1年後も目詰まりは発生していない（図 1.2）。孔内カメラ観察では、孔内の目詰まりは、洗浄前は細粒分の土砂で詰まっており、洗浄から1年後に孔内に少量の土砂が見られた（図 1.3）。

本地区では、孔口部の目詰まりは洗浄前後ともみられないが、孔内には少量ではあるが土砂が再び流入していた。

先端付近に大量の土砂流入を確認

51.5m 付近に土砂溜りを確認

50.5m 付近に土砂溜りを確認

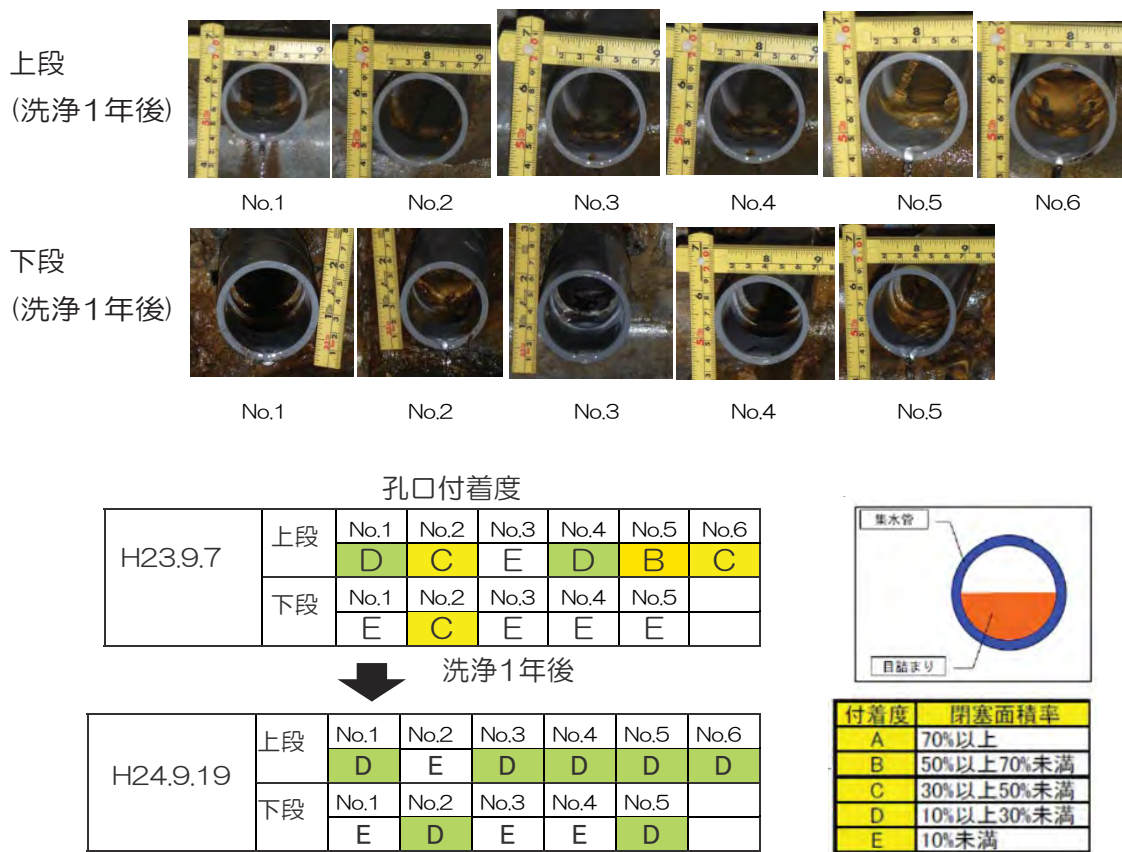
図 1.5 鹿原地区孔口観察結果

洗浄前は約半数が 30%以上目詰まりしていたが、洗浄工により孔口部の目詰まり、孔内のスケールや細粒土砂は除去された。洗浄時の残留物は、地すべり土塊の碎屑物と見られる細粒な土砂であった。洗浄から1年後、孔口部では11孔のうち7孔で 10～30%の目詰まりが再び発生していた（図1.5）。

以上、洗浄によりスケールが除去され機能回復が認められたが、1年後には目詰まりが進んでいた。

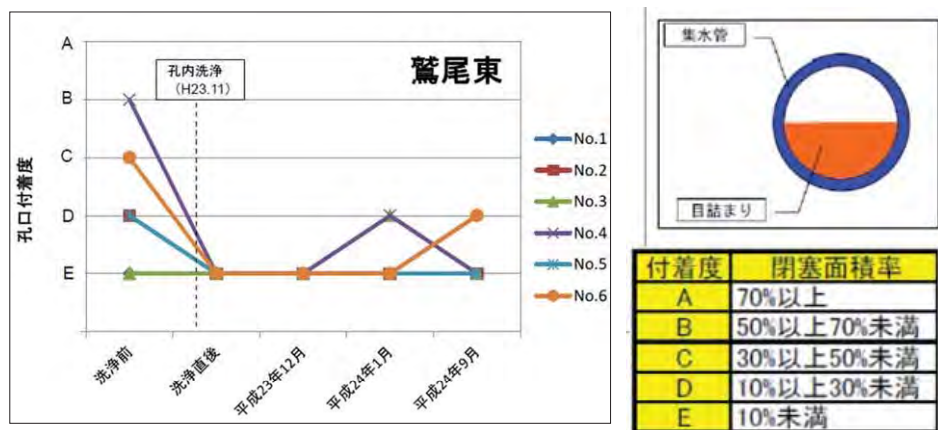
図 1.8 鷺尾東地区孔口観察・孔内カメラ観察結果

洗浄前は全孔で孔口及び孔内手前の赤褐色スケール、孔奥部では白色粘土の孔内への進入が著しく、洗浄工により一時的に除去された。洗浄80日後には赤褐色スケールや白色粘土が観察され、約10カ月後には赤褐色スケールの形成が見られた。孔口付着度は、洗浄工実施前と比較すると No.1 を除いて低い傾向にあった（図 1.8）。

以上、洗浄によりスケールが除去され機能回復が認められたが、約 3 か月後に目詰まりが観察され、約1年後には目詰まりが進んでいた。

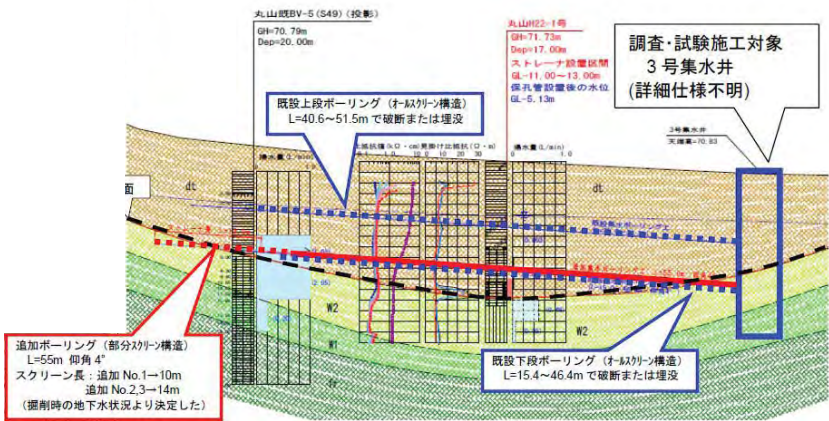
既設ボーリングがほぼすべての孔で赤褐色スケール形成しているのに対し、追加施工は3本すべてでスケールの形成が見られなかった。追加孔はスクリーン構造やアタッチメントの有無によらず赤褐色スケールの形成を抑制できた。孔奥への粘土侵入についてはどの孔も見られ、スクリーン構造の違いによる粘土侵入の抑制効果はない。

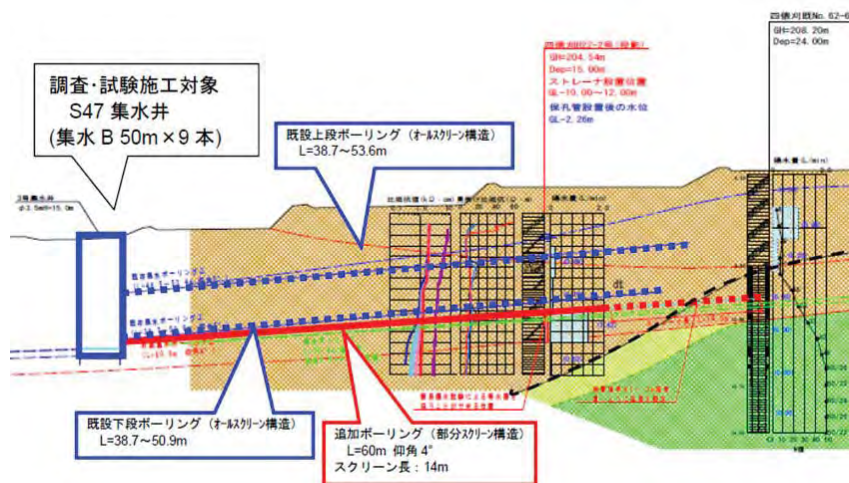
追加孔のうち 1 孔でわずかに赤褐色スケールが形成したが、残りの 2 孔ではスケールの形成がみられない。また、通常丸穴と高機能パイプにかかわらず孔奥への粘土の侵入が見られスクリーン構造の違いによる粘土侵入の抑制効果は確認できない。
