## 9 アンカー工の機能保全における草刈作業の試行事例

※「地すべり防止施設の機能保全の手引き～アンカー工編～（平成 27 年 7 月）」の巻末資料より採録したものである。

## 1 草刈り作業の方針

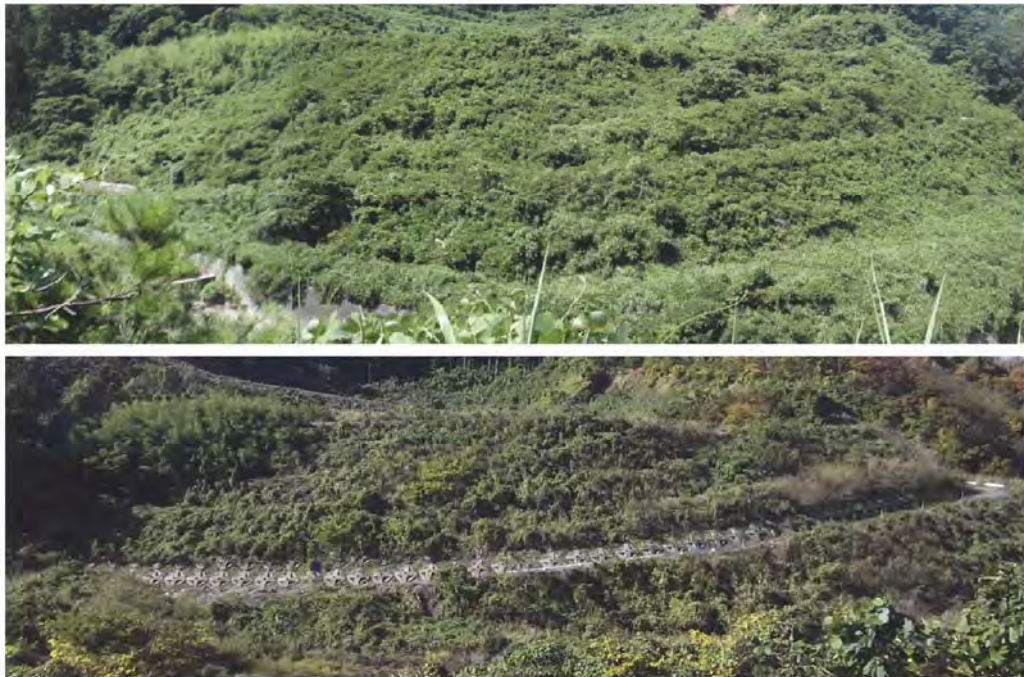
写真1 草刈り作業前後の現地状況（遠望）

草刈り作業前（写真上：8月）には草木に覆われてアンカー工が対岸からは見えない状況であったが、作業の結果（写真下：11月）、対岸からもアンカー工の存在がはっきりと確認できるようになった。

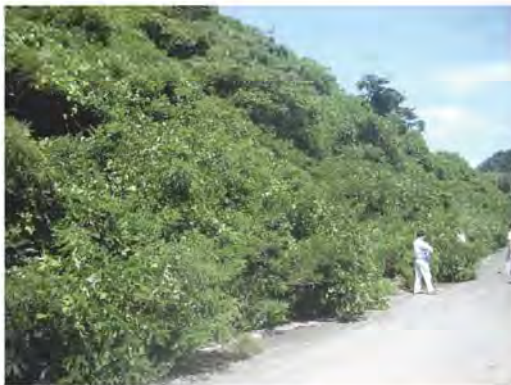
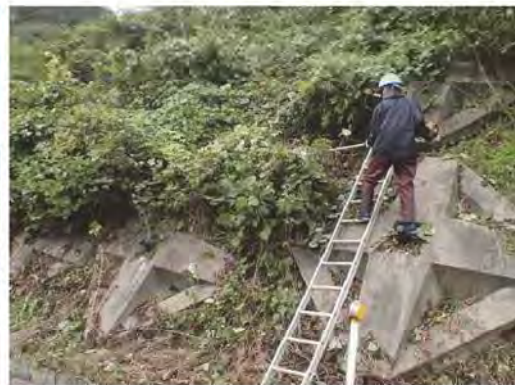
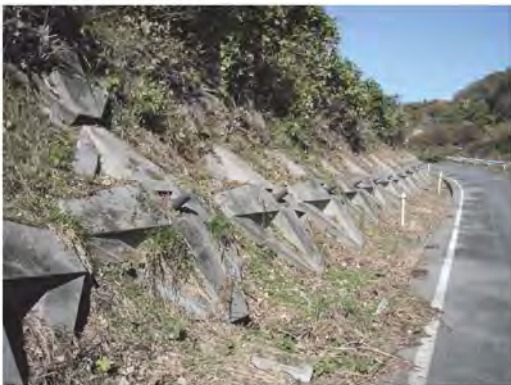
写真2 草刈り作業前後の現地状況

草刈り作業前（写真左上）には草木に覆われてアンカー工が見えない状況であったが、作業を行った範囲（写真左下）はアンカー工及びその周辺について点検ができるようになった。（写真右上は作業状況）

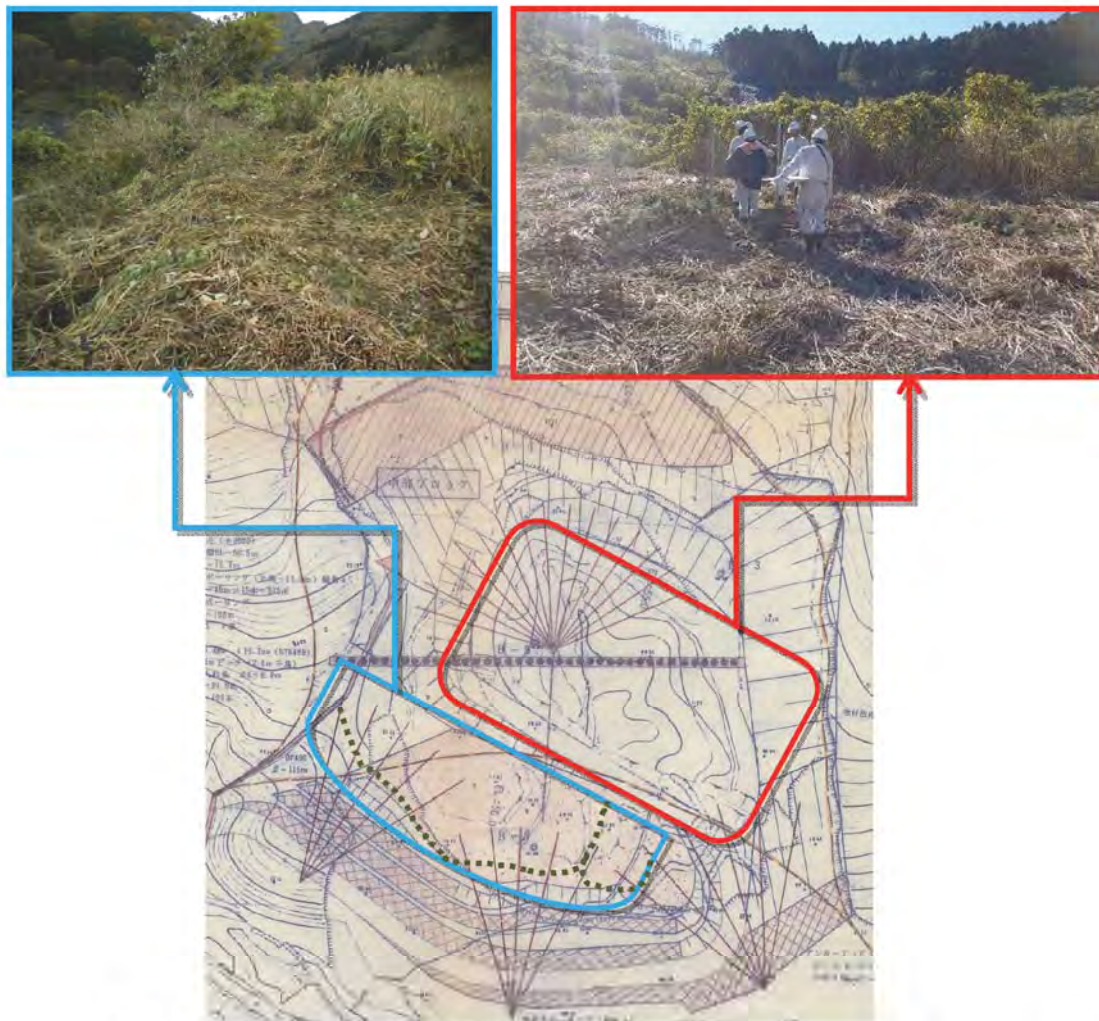
図2 平坦地の草刈り作業状況

アンカー工上部の平坦面（青枠の範囲）は耕作放棄地であったため、亀裂等の確認を行うために写真左上に示すとおり緑点線のように通路状に草刈り作業を行った。その結果、刈り倒した草木は脇に除けられるため地表が露出し亀裂の有無の確認ができた。この方法は監視区間が明確になる点でも効果的と考えられる。

一方、地すべりブロック上部の平坦面（赤枠の範囲）についても耕作放棄地となっているため、亀裂等の確認を行うために写真右上のように面的に草刈り作業を実施した。草木は現地に刈り倒しとしたことから地表が覆われており、段差の有無はできるものの亀裂の確認は困難であった。この方法は労力がかかる割に効果が小さい。

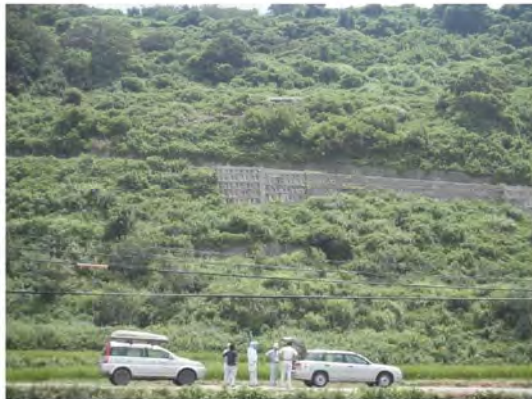
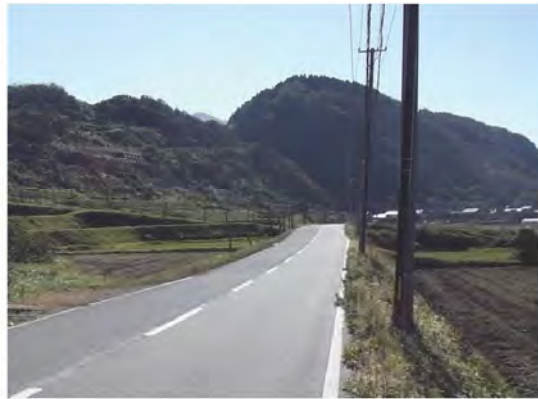
写真3 草刈り作業前後の現地状況（遠望）

8月（写真左上）には、草木に覆われてアンカー工が見えない状況であったが、草刈り作業の結果（写真左下：11月撮影）、斜面の下を通る主要地方道（両写真で車の停まっている道路）からもアンカー工の存在がはっきりと確認できるようになった。

これにより、地元住民から「ここが地すべり地であることを再認識した」という感想が得られた（写真右上は主要地方道と地元集落（右奥）。いずれからも当該アンカー工が望める。）。

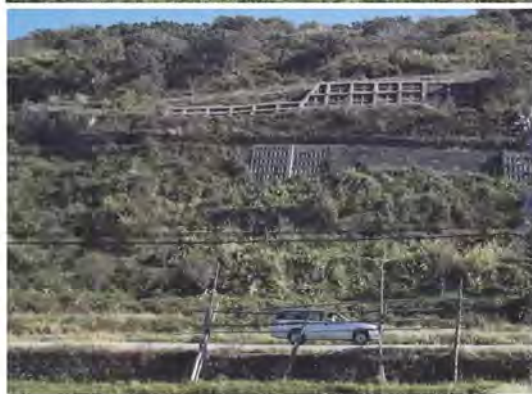
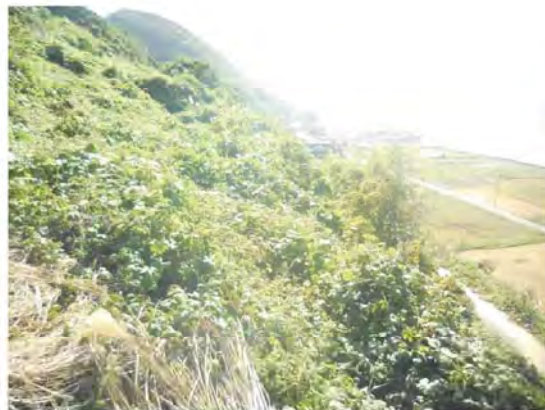
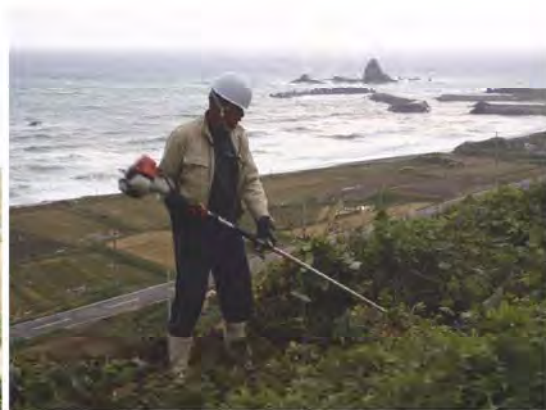
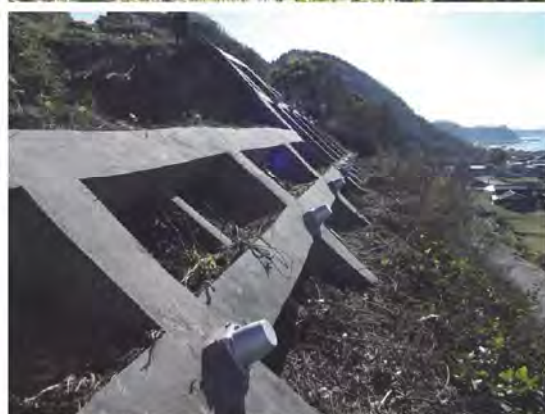
写真4 草刈り作業前後の現地状況

8月（写真左上）には草木に覆われていたが、草刈り作業後（写真左下：11月撮影）はアンカー工及びその周辺の点検が可能になった。

写真右上は地元多面的機能支払組合による草刈り作業の状況。

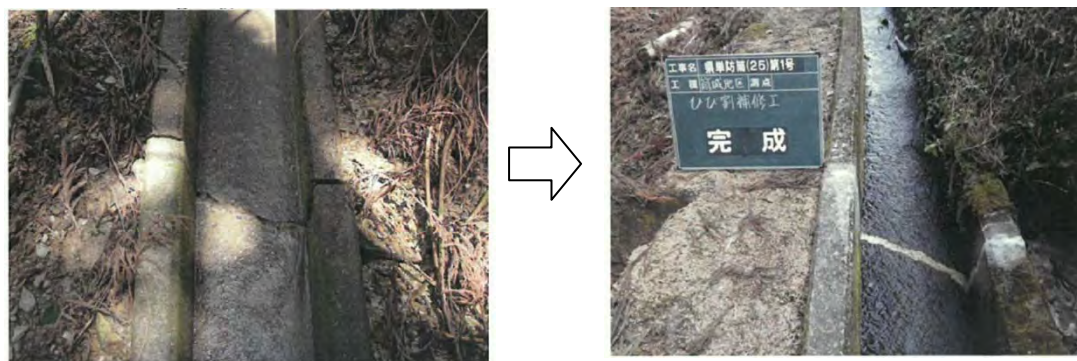
図-1.1 水路工のひび割れ補修

水路工において、ひび割れなどによって漏水が起きている場合の機能回復事例を示す。

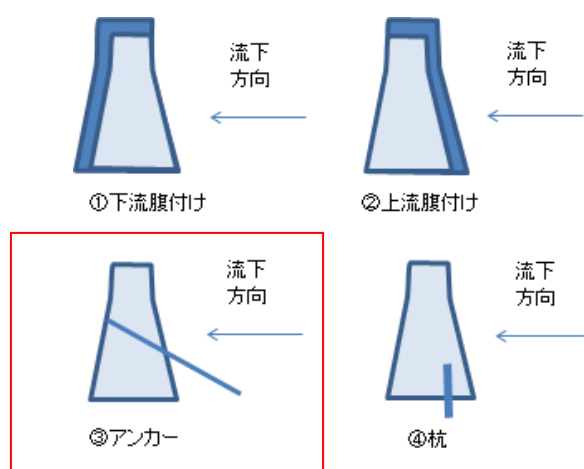
図-2.1 堰堤工に対する主な補強対策断面図（イメージ）

下記の事例は、堰堤工の安定性を確保することを目的とした事例である。堰堤工の安定性を確保するためには、下流腹付け工法が最も一般的に施工されているが、本堰堤の規模が大きい場合、単純な下流腹付け工法ではコンクリートの数量が増大し、運搬も含め経済的に不利になる場合がある。下記の事例では、グラウンドアンカー工を併用している。グラウンドアンカー工法は、河床岩盤と堰堤とをアンカーで結ぶことにより堰堤の滑動や転倒を防ぐものであり、これを併用することで下流腹付け工法に用いるコンクリート量を減らす選択をした（図-2.1③赤枠囲み内参照）。

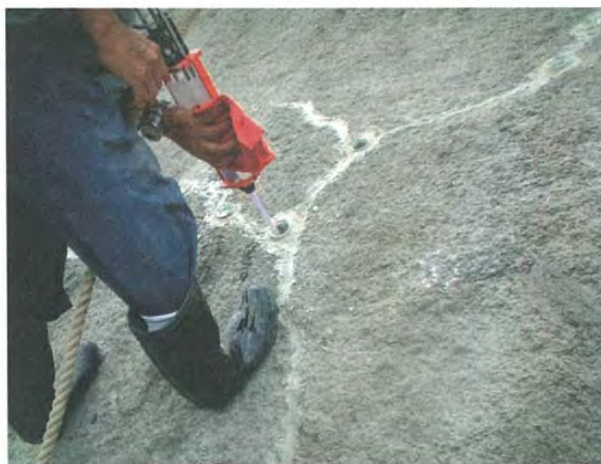
図 3.1 ひびわれ補修工法の施工例（ひび割れへの充填材の注入作業）

排土工などに伴う法面保護工のうち、排土法面へのモルタル吹付け工にひび割れや表面の劣化が生じた場合の機能回復事例を示す。

ここで示すひび割れ補修工は、ひび割れから水などが内部へ侵入しないように、主に樹脂系材料やセメントを注入・充填してひび割れをシールする工法である。

ひび割れの補修は、コンクリート構造物の補修では広く行われているが、法面では施工時のひび割れ補修で用いられる例があるものの、維持管理段階ではあまり用いられていない。しかし、モルタル吹付け工等に生じたひび割れが開口すると、遮水性が損なわれることから、機能回復工として、ひび割れ補修は重要である。
