### 3 集水井工の機能回復工事例

## 1. ライナープレート集水井老朽化に伴う内巻き補修工事例

## 2. 酸性水（温泉水）による腐食対策としての内巻き補修工事例

### 3. 同位置同径再掘削工事事例

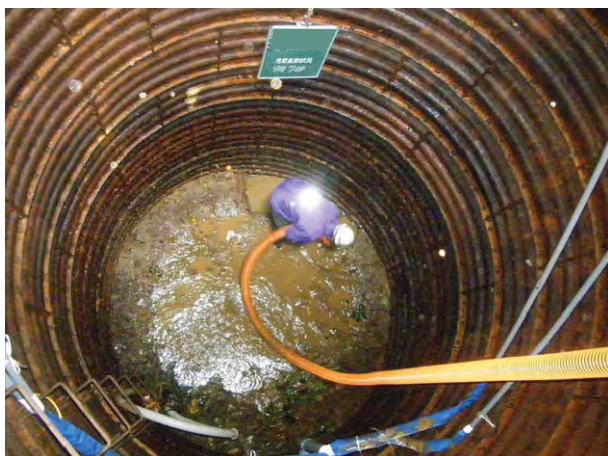
汚泥処理

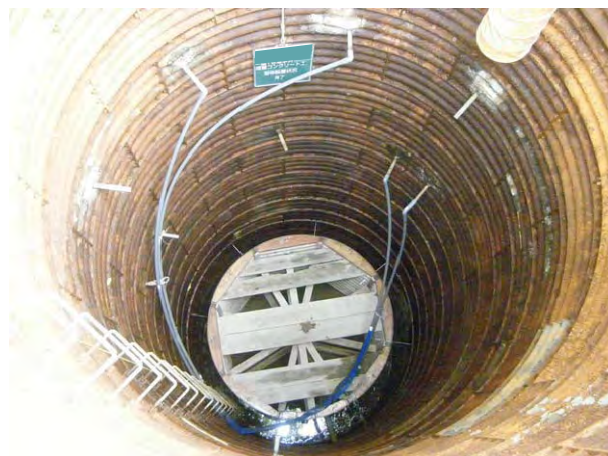
型枠設置

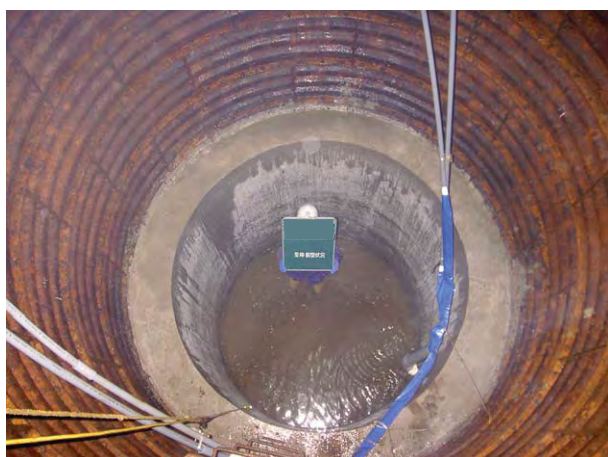
底盤コンクリート設置完了

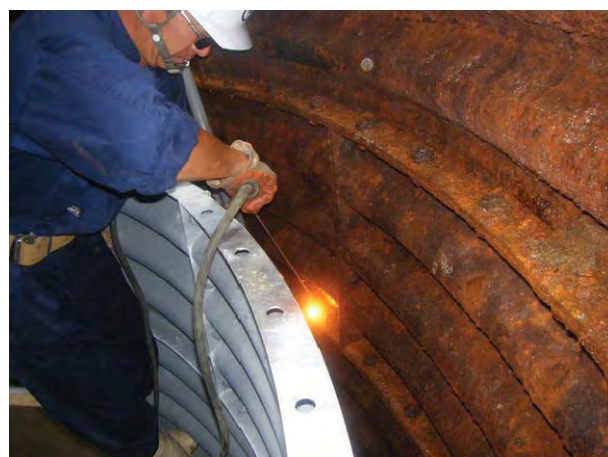
下部ライナープレート固定

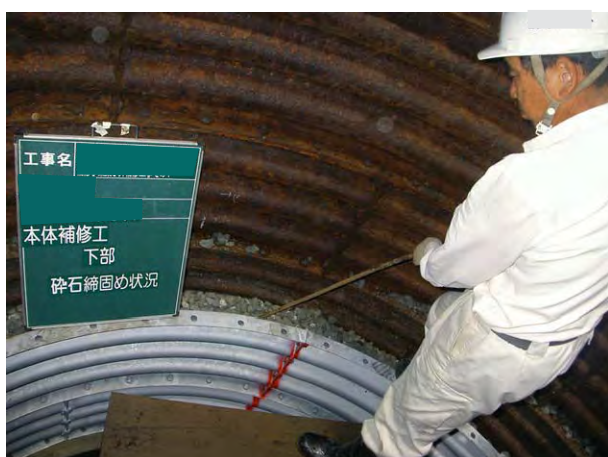
裏込め碎石締め

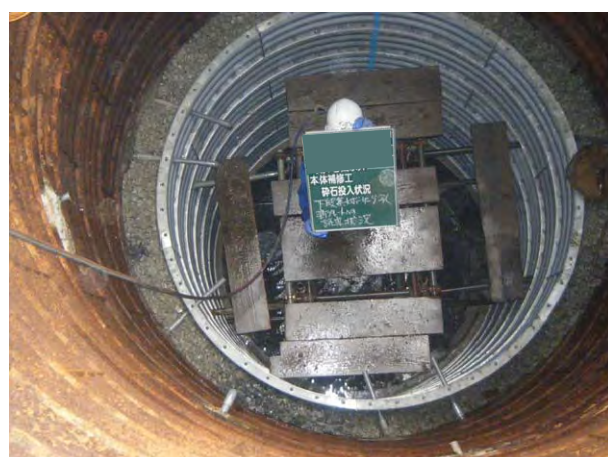
パイプ類接続状況

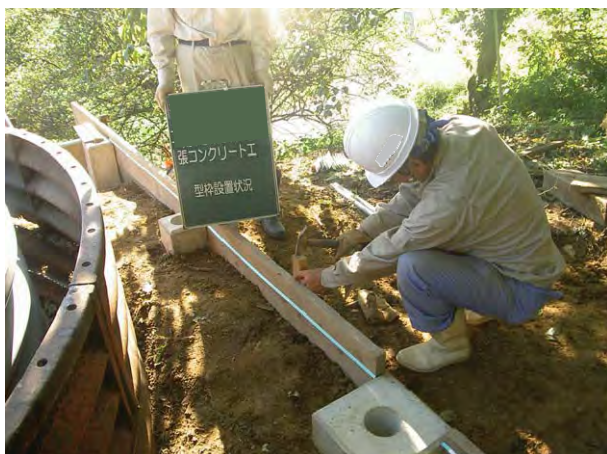
張コンクリート工型枠設置

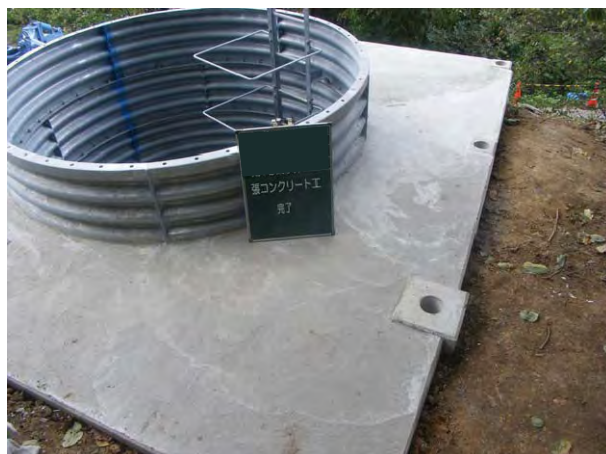
張コンクリート設置完了

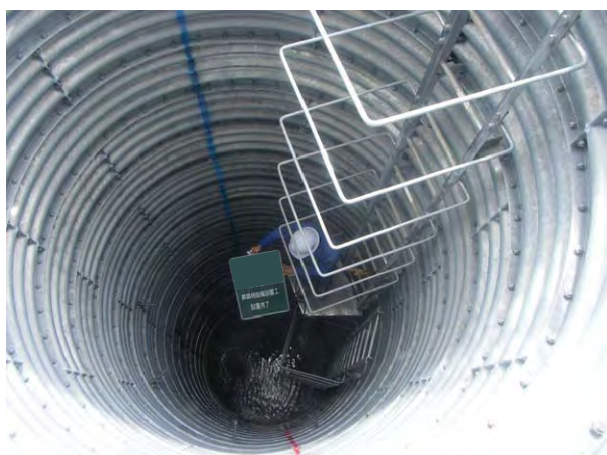
点検梯子設置状況

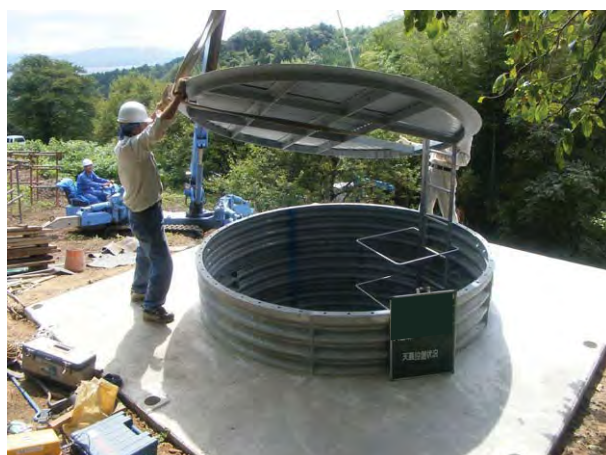
天蓋設置状況

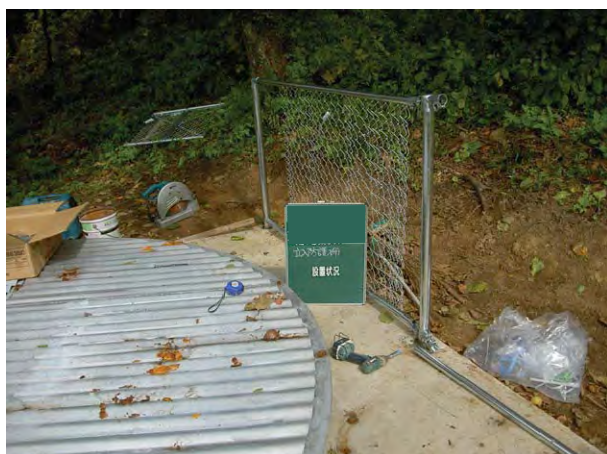
安全柵取付状況

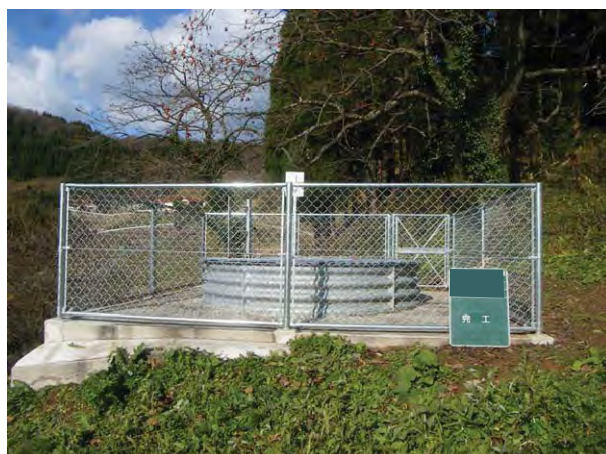
施工完了

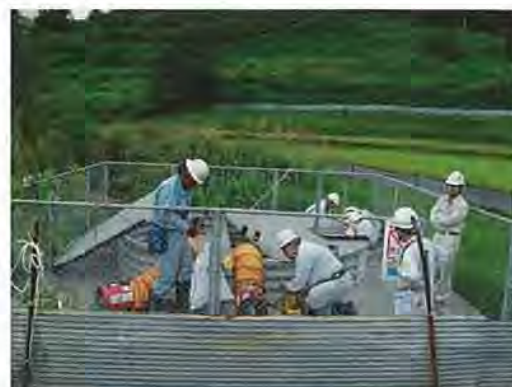
図-3 火山性ガス測定状況

表-1に火山性ガスの測定結果を示す。測定当初は集水井内の二酸化炭素濃度が5000ppm以上、酸素濃度が17%であったので、安全を確保するため送風機による送風と吸引を行い、最終的に二酸化炭素濃度が500ppm、酸素濃度は21.2%となり、坑内に入るための安全性が確保されたので、その後集水井内の調査を行った。

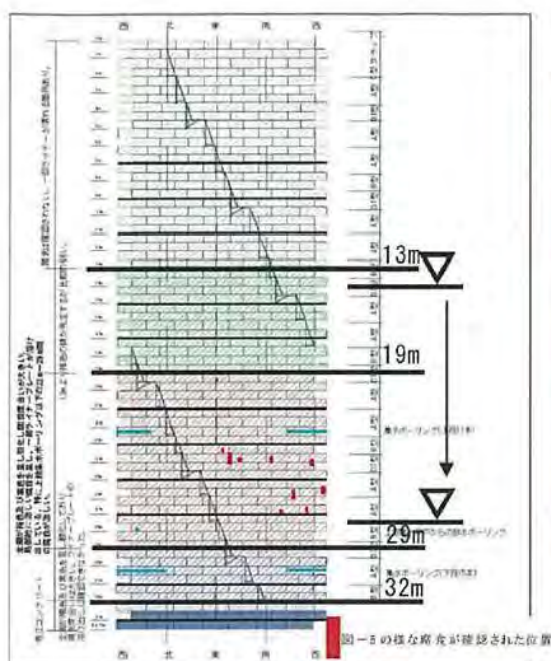
図-4 目視観察結果図

図-4に目視観察結果図を示す。これによると、0~13m間は腐食なし、13~19m間は褐色「さび」が弱く発生している。19~29m間は褐~黒色に著しく「さび」でおり、図-5のように一部ライナープレートが溶け出している。特に、22~29mが著しい。29~32m間の溶け出しはないが、「さび」が著しい。

地下水位は、対策前は14m付近であったが、対策後は28m付近まで低下している。

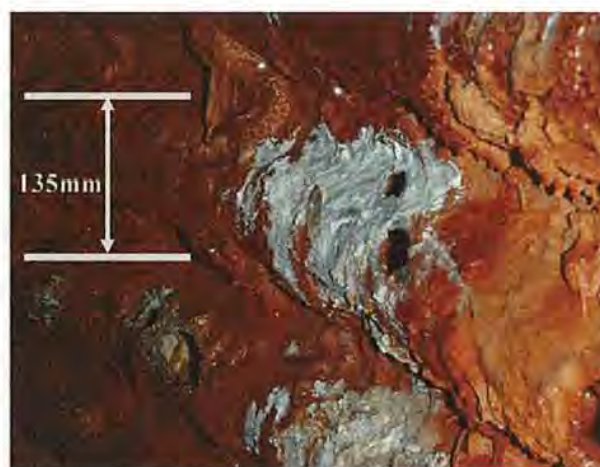
図-5 腐食状況

表-2 に現地での水質分析値を示す。これによると、「さび」の原因と考えられる pH に関して、集水井工内 30m 付近の落水では pH6.3 で中性程度を示したが、25～27m 付近の「さび」が著しい箇所の局所的な湧水は pH3.7～3.8 と強酸性を示した。この局所的な強酸性湧水のイオン分析の結果、非常に硫酸イオンが多いことが判明した。

以上を考慮した結果、表-3 に示すとおり、今後の維持管理時の安全性、集排水ボーリングの機能確保、将来的な施工可能な構造を考慮した結果、ライナープレート内部設置(重防食)が最も適していると判断し、対策工を決定した。なお、施工時には、重防食塗装が傷つかないように既設井戸と新設井戸の間に、傷防止のマットを巻き込みながら栗石を投入していった。

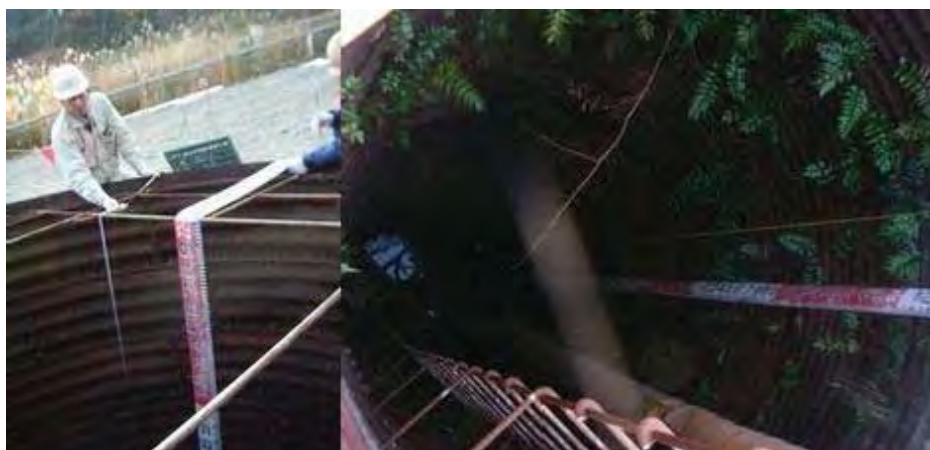
**既設集水井**の老朽化したライナープレートです。地表面付近はライナープレートの水抜き孔から草木が茂っておりまして、昇降設備も錆が回っているため、集水井底部には入坑できないのでそのまま天端まで土砂で埋め戻します。

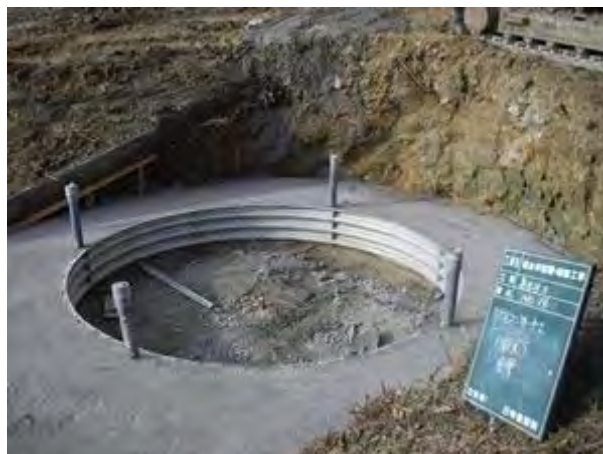
埋め戻し完了後、新設の ライナープレートの 吊りコンクリート打設完了状況です。

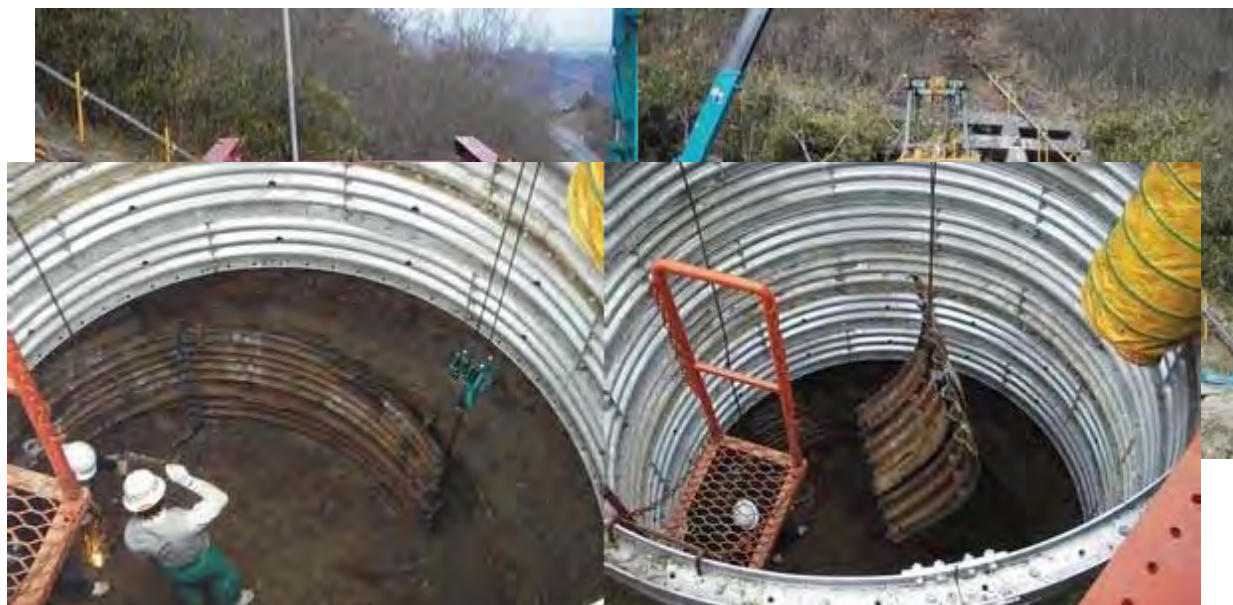
地すべりが発生するような軟弱地盤での施工となるので、鋼材等にて落下防護を施します。坑内入坑用のエレベーターや、掘削用のクレーンを配置し本作業に入ります。

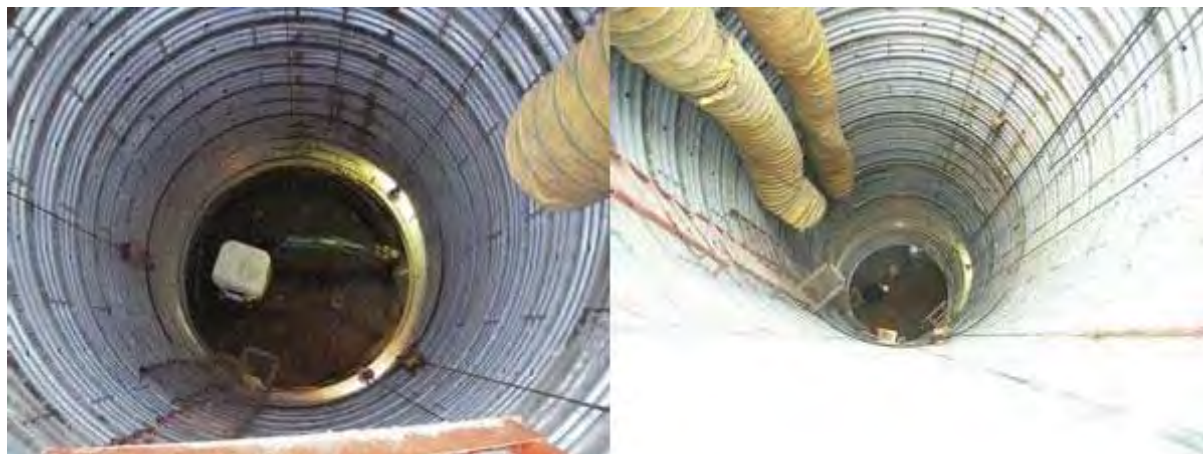
新設の集水井（ライナープレート）掘削と同時に、既設集水井の撤去作業です。1ステップ（1.0m）毎に既設ライナープレートを撤去し、新たなライナープレート（メッキ加工）を設置します。

掘削作業：13m付近

掘削完了：21.0m
