## 6 アンカー工で確認される異常の事例

※「地すべり防止施設の機能保全の手引き～アンカー工編～（平成 27 年 7 月）」の巻末資料より採録したものである。

## 1 アンカーの構造と異常

## 2 アンカー工の異常事例

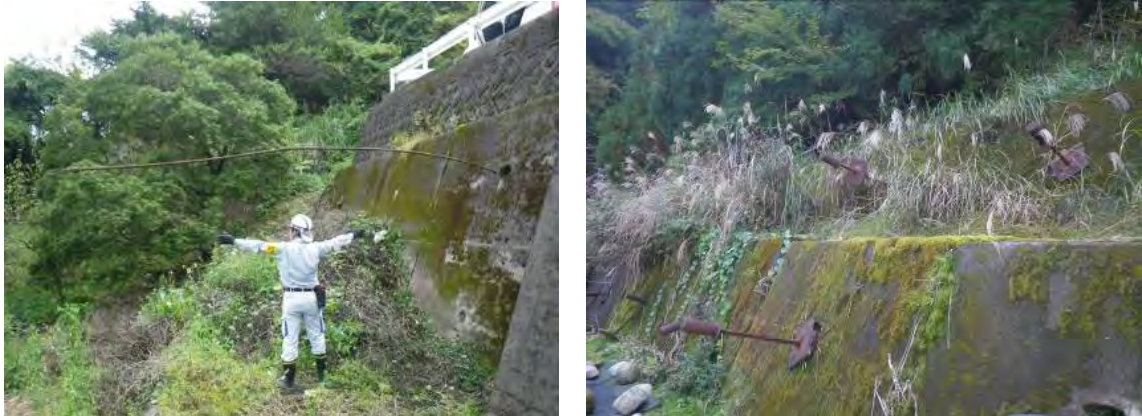
図 2-1 テンドンの飛び出し事例（腐食による破断）

左の写真は昭和 54 年に施工された低防食構造のアンカーで見られたテンドンの飛び出し事例。同様の飛び出しが周辺でも確認されることから、テンドンの腐食による破断が原因と推察される。右の写真は別の現場で腐食により多数のテンドンの飛び出しが確認されたもの。腐食環境下にある旧タイプアンカーは、このように集団で機能低下することがある。

テンドンの飛び出しがある場合は、テンドンが既に切断されているか、アンカー体と地盤の付着力が喪失している状態を示す。この状態に至った場合、補修や補強をすることは困難であり、アンカーの再設置が必要かどうかの判断となる。

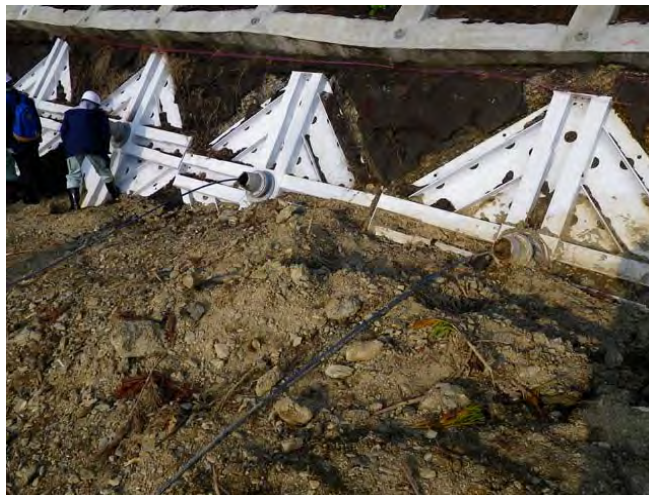
図 2-2 テンドンの飛び出し事例（斜面崩壊による破断）

平成 23 年の台風 12 号により、施工途中のアンカー法面が被災し、斜面崩壊による荷重増加によりテンドンが飛び出した。

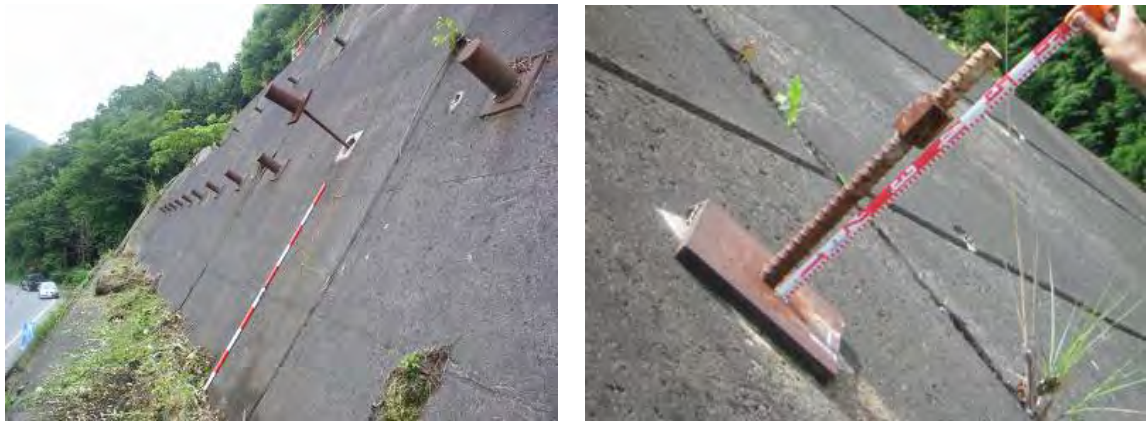
**図 2-3 テンドンの飛び出し事例（定着地盤の風化による摩擦抵抗の低下）**

テンドンの飛び出し事例（定着地盤の風化によって摩擦抵抗が低下したことが要因と推定される）

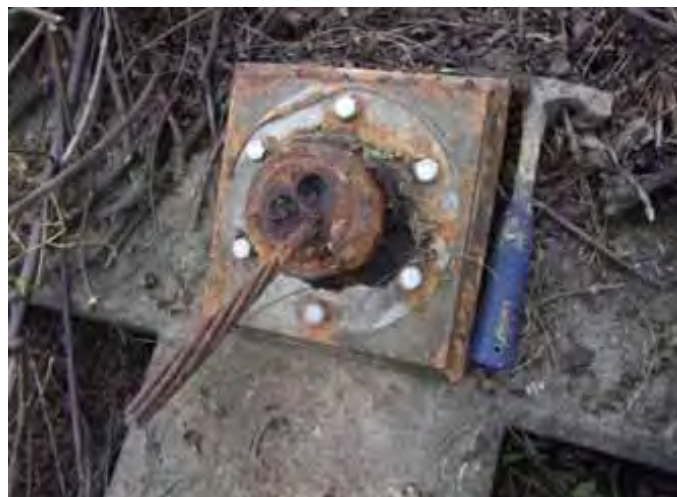
**図 2-4 テンドンの腐食事例**

頭部保護がなく、防錆構造が確保されていないことにより、テンドンの腐食が急速に進行している。

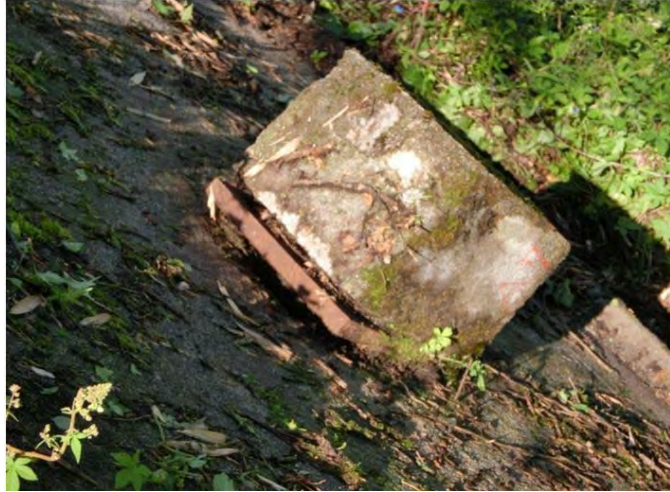
図 2-5 頭部コンクリートの浮き事例

頭部コンクリートがプレートとともに浮き上がっている事例。この状態では、抑止機能が喪失している可能性が高い。 tendon の飛び出しと同様に、再設置の検討が必要となる。

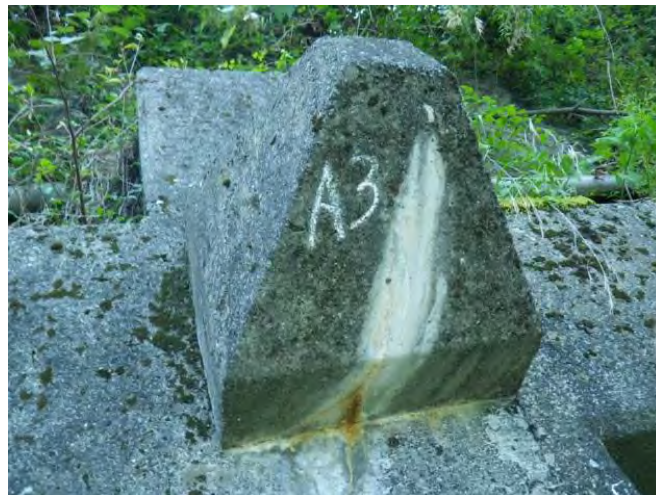
図 2-6 頭部コンクリート背面からの漏水・錆汁の事例

アンカー頭部背面の状態を、頭部コンクリート背面付近で推察できることがある。写真のように錆汁がある場合は、 tendon の腐食も疑われる。

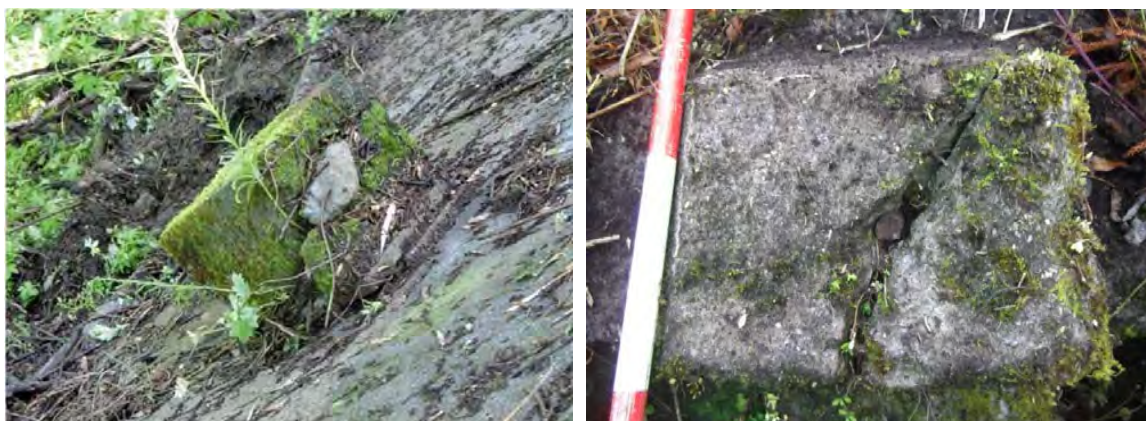
**図 2-7 破壊・部分的な欠損の事例**

頭部コンクリートの破壊や部分的な欠損の要因は様々である。外的要因で生じる場合やテンドンの腐食（錆による膨張）に伴う割れ目の生成等も考えられる。頭部コンクリートのみの異常であれば、頭部キャップへの付け替えなどを検討する。

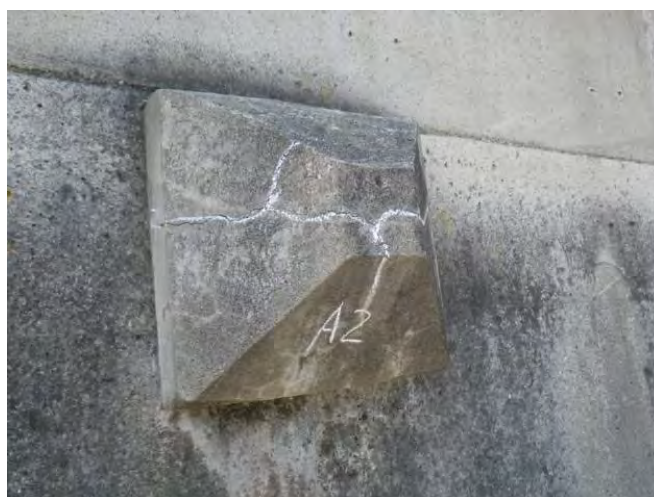
**図 2-8 0.5mm 幅を超える程度のひび割れの事例**

コンクリートや鋼材など材料の劣化等によりコンクリート表面にひび割れが生じる。ひび割れ補修を検討するか経過観察が必要となる。

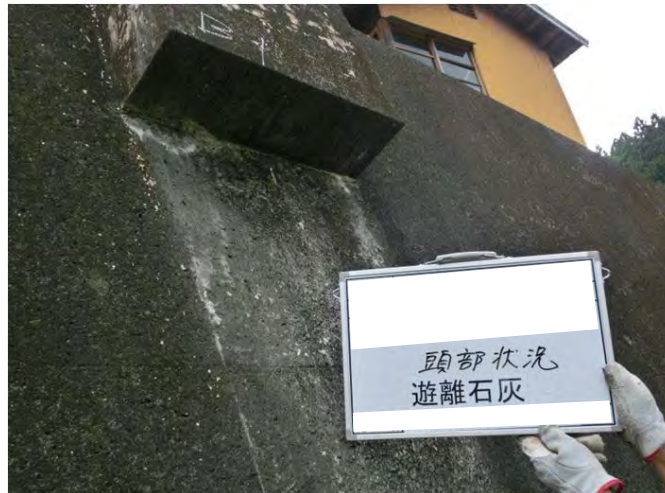
図 2-9 頭部コンクリートからの遊離石灰の事例

遊離石灰はコンクリート構造物によく見られる現象であるが、頭部コンクリート背面にある場合は、アンカー頭部背面に地下水が浸入している懸念がある。ただし、確認される異常が遊離石灰のみの場合は、即対応を実施とはせず、経過観察とする。

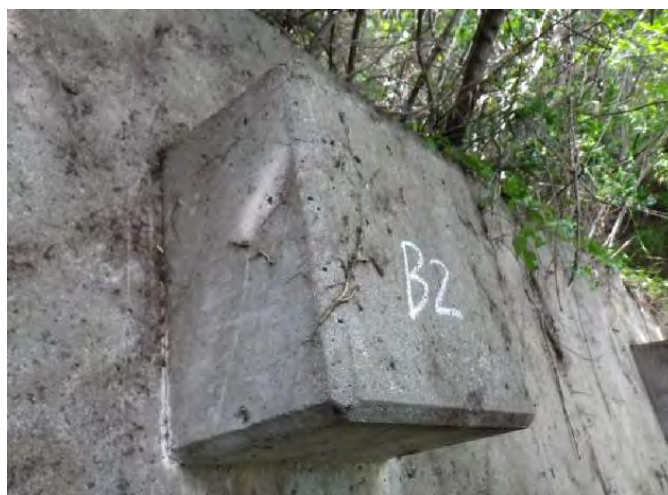
図 2-10 頭部コンクリート背面に隙間の事例

頭部コンクリート背面の隙間は、テンドンの飛び出しに関連する可能性もあるが、どちらかといえば施工による影響や経年劣化の影響が大きい。隙間沿いからの水の浸入等の可能性もあり、写真のように遊離石灰などを伴うこともある。隙間が大きければセメントや樹脂系材料を充填などするか、頭部キャップへの交換を検討する。

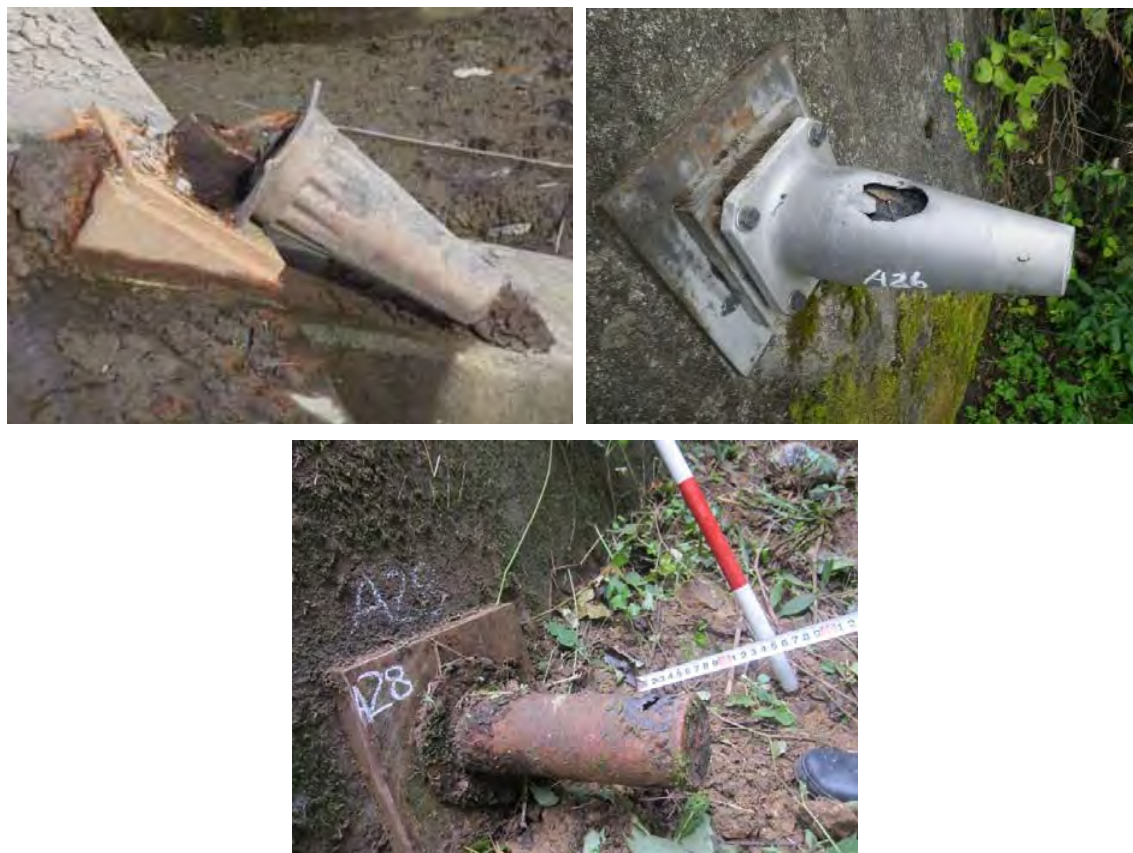
図 2-11 頭部キャップの損傷の事例

頭部キャップは設置環境により様々な影響を受ける。左上写真は、積雪荷重により頭部キャップが谷側へ押し倒されたものである。右上写真は、落石によってキャップが陥没したものである。下写真は、腐食環境下で穴が開いた事例である。このような事例では、損傷を与える要因を除去することを優先させ、現在の頭部キャップより強度が高いもの、より耐候性のあるものへ取り換える。

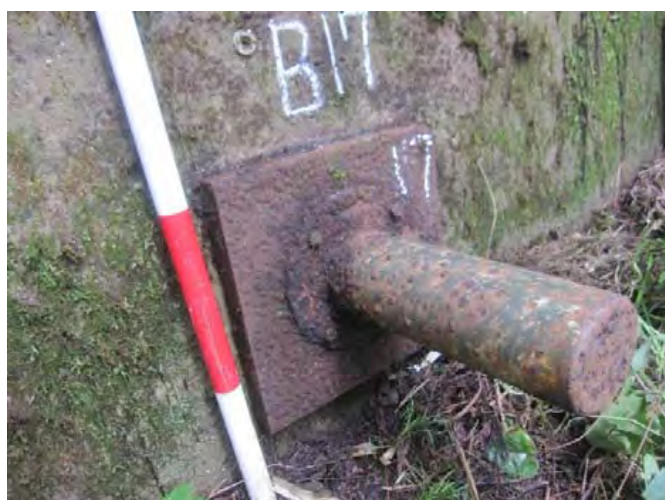
図 2-12 頭部キャップの材質劣化・肉厚減少や浮きを伴う腐食の事例

頭部キャップの材質劣化や腐食は、設置環境の影響によって大きく左右される。写真の事例では、腐食が進行し穴はないものの浮きが認められる。

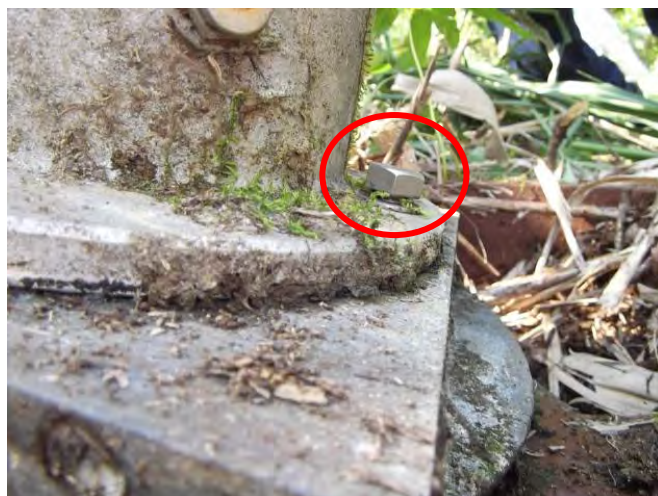
図 2-13 固定ボルトの緩みの事例

写真の事例では固定ボルトの緩みが認められている。現象自体に重大性はないが、頭部キャップ内の防錆油漏れの原因になり、維持性能を低下させる恐れがあるため、可能であれば増締めを行う。

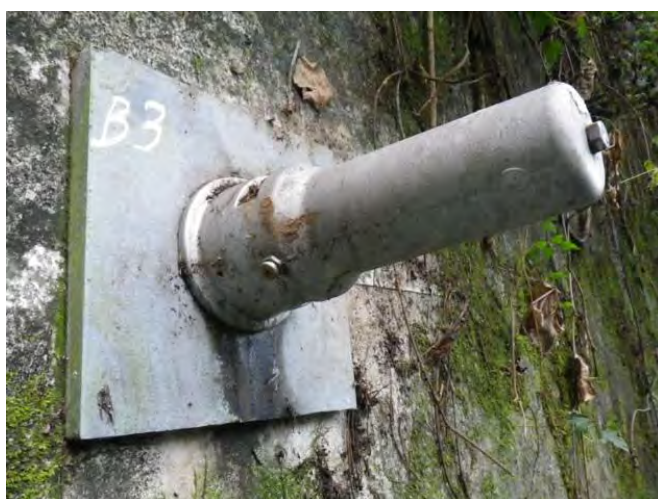
図 2-14 頭部キャップ周辺の防錆油漏れによる汚れの事例

頭部キャップからの防錆油漏れは、頭部キャップの緩みや O リングなどの止水部材の劣化が原因となっていることが多い。このような部材は容易に交換可能であるため、適宜対策を実施するのが良い。

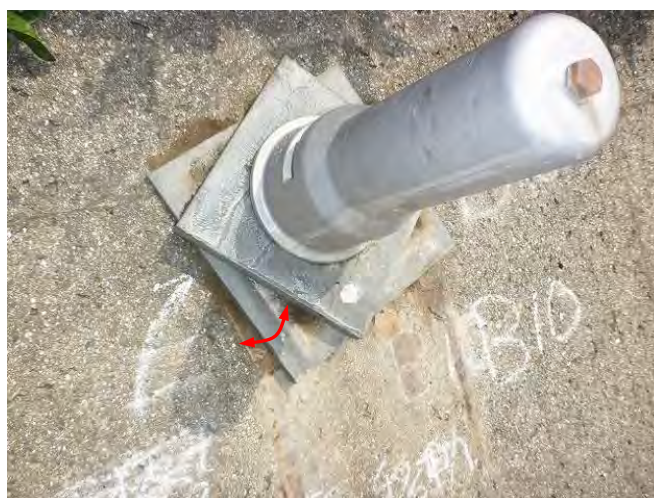
図 2-15 プレートが人力で回転可能な事例

アンカーの残存引張力が維持されていれば、プレートは固定され容易に動くことはない。人力で回転させることができるようなアンカーでは、引張力が失われており、抑止機能に問題がある状態といえる。アンカー体の定着状態が健全であり、テンドンに問題がなければ、荷重を与えて再び緊張させることができる。

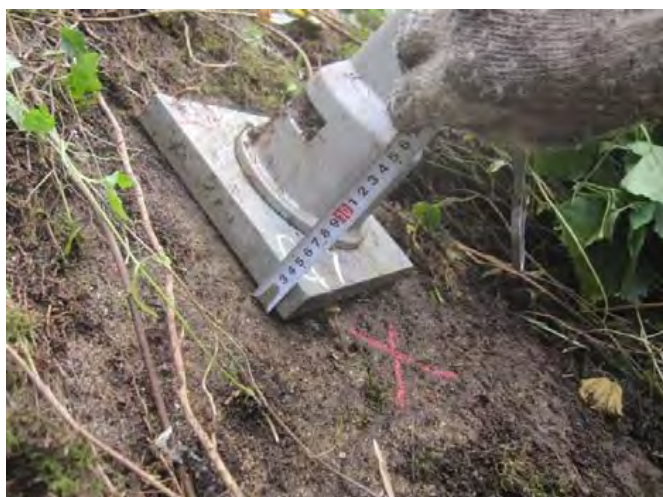
図 2-16 頭部・プレートの浮きの事例

頭部・プレートの浮きは、抑止機能に関係する場合もあるが、容易にプレートが動かないような場合は、むしろ維持機能が問題となることがある。プレート背面から地表水等が流入しやすい状態になっているときは、シール材を用いてプレート外周の止水処理を行う。

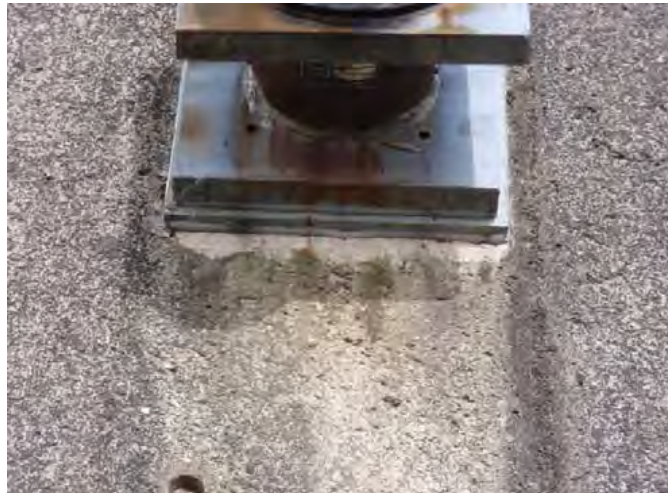
図 2-17 プレート背面からの漏水の事例

プレート背面からの漏水は、アンカー頭部背面に水が浸入している可能性のある事象として注意する必要がある。プレート背面に限らず、アンカー頭部周辺からの湧水や頭部背面から漏水していると想定される場合は、腐食環境下であると意識して、周辺に同様な事象がないか、または部材の腐食がないか注意して観察することが重要である。

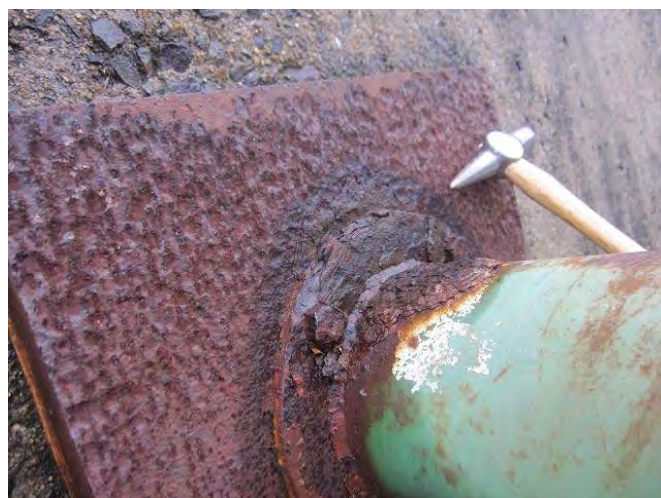
図 2-18 プレートの肉厚減少や浮きを伴う腐食の事例

腐食環境下では、プレートの腐食も進行する場合がある。また、供用年数の長いアンカーの場合も、プレートの腐食が見られることがある。全面的に発錆していてもそれ自体がアンカー機能に直接影響することはないが、腐食環境にあることに留意し、防食性に問題がないが確認することが望ましい。深部に至る腐食がある場合は留意する必要がある。程度の大きい異常があればプレートを交換する。

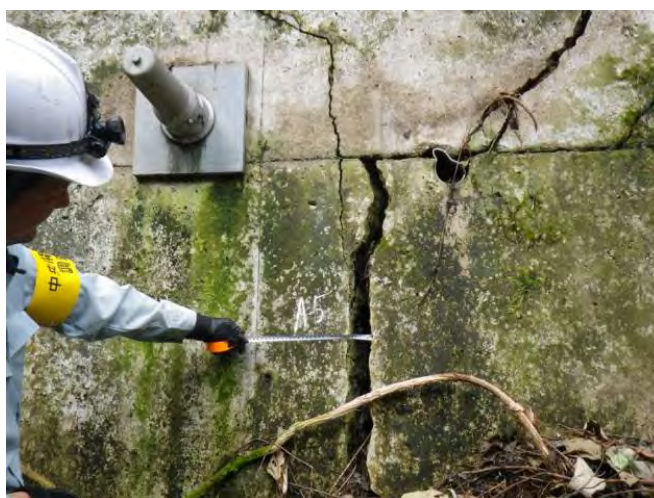
図 2-19 受圧構造物に生じたひび割れ、段差等を伴うひび割れの事例

構造物に生じたひび割れは、アンカーの抑止機能を低下させる要因となる。開口性があるひび割れや段差を伴うひび割れの場合、緊張荷重を正常に地盤等に伝達させることは困難である。また、鉄筋コンクリート構造物の場合は、ひび割れが影響して鉄筋を腐食させる原因となる。大きな変状がある場合は受圧構造物背面の地盤に問題があることも想定されるため、詳細調査は施設の他に地盤も含めて実施することを検討する。

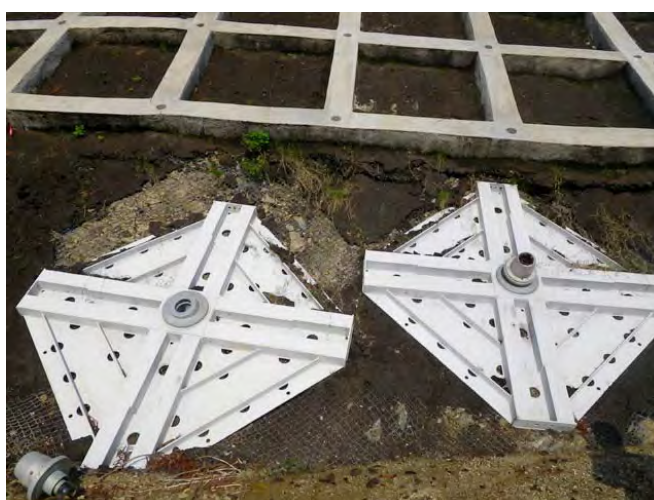
図 2-20 受圧構造物の大きな変状の事例

受圧構造物の変状によってアンカー機能が喪失する場合と、アンカー機能の喪失により受圧構造物が大きく変状する場合がある。後者では、受圧構造物の落下が想定されるため、周囲への危険性がある異常といえる。写真は、豪雨による崩壊で施工中のアンカーが被災し、受圧板が落下したものである。

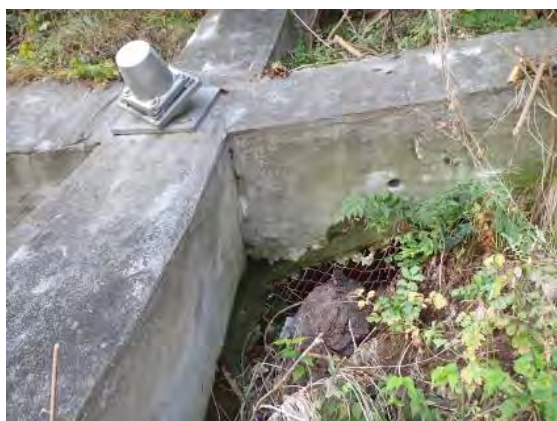
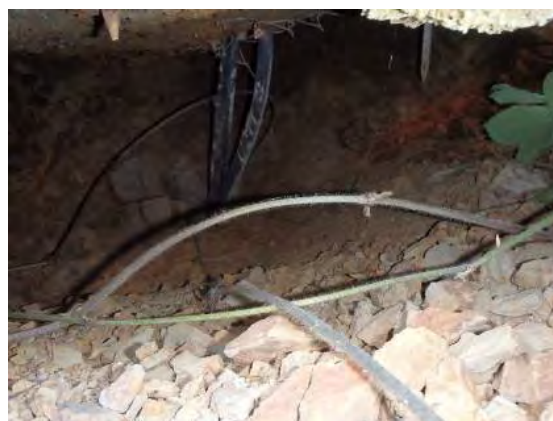
図 2-21 アンカー直下まで達するような大きな隙間の事例

法枠枠内の中抜けや受圧構造物周辺の侵食等により、受圧構造物背面地盤に隙間が生じ、それが拡大することによってアンカー直下まで至るようになると、受圧構造物としての機能が失われる恐れがある。左写真では、吹付枠部背面の土砂の流出が認められ、右写真のように枠部背面ではテンドンが露出する状態になっている。大きな隙間は充填するなどして、地盤反力が得られる状態にする。

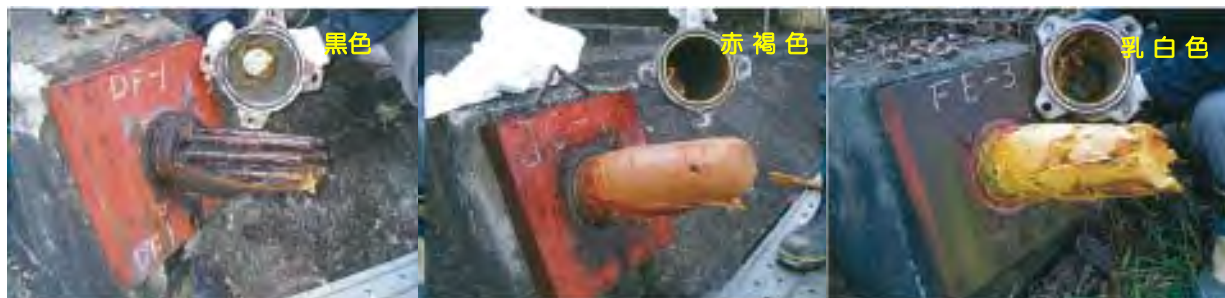
図 2-22 防錆油の劣化の事例

防錆油の劣化は、水や熱の影響または酸化などにより生じ、色調によってある程度確認することが可能である。写真のように黒色や赤褐色、乳白色に変質した防錆油は交換する。また、防錆油がなかったり十分に充填されていないこともあるため留意する。

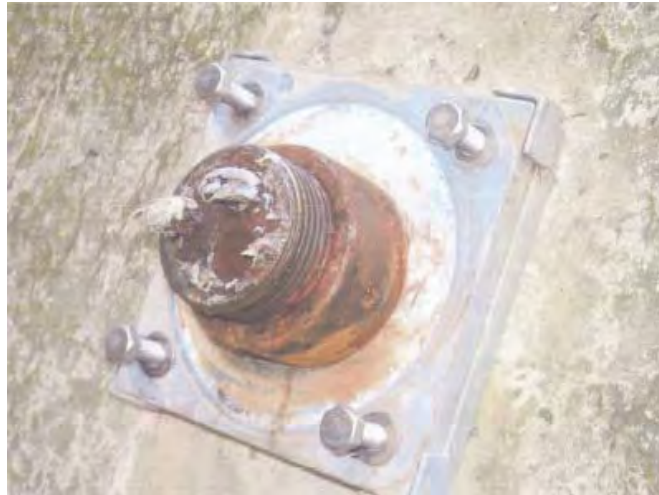
**図 2-23 定着具の腐食の事例**

定着具は、通常は防錆処理が施されているため腐食することはないが、水の浸入や防錆油の流出により、発錆することがある。軽度であれば、錆落としなどの処理が有効であるが、腐食が進行している場合は交換する。ただし、定着具を交換するような場合は、テンドンの腐食も進行している場合が多く、補修は困難なことが多い。

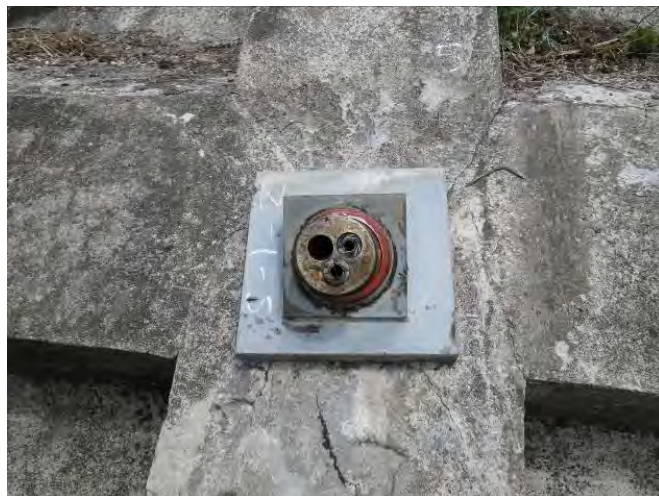
**図 2-24 テンドンの引き込まれの事例**

テンドンの引き込まれは、くさび定着などでみかけられる。緊張余長が短くなり、アンカーの緊張荷重も減少していることが想定される。くさびに異常がある場合は交換する。

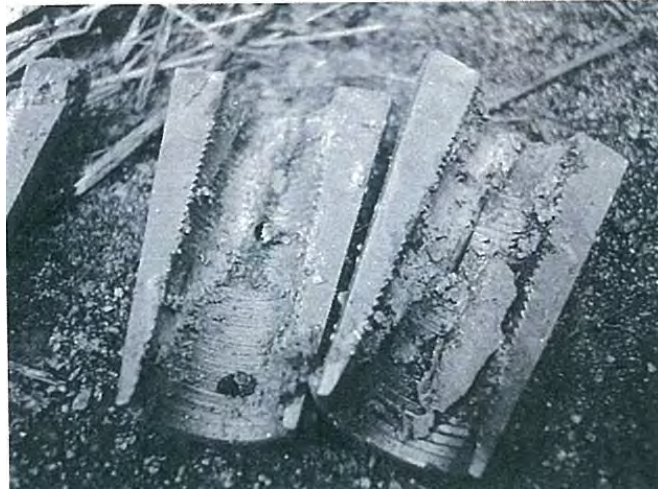
図 2-25 くさび劣化の事例

写真の事例は、頭部コンクリート設置時に、くさびの隙間からセメントなどが流入したものである。このような状態では、定着機能を十分発揮できず、 tendon の引き込まれなどが生じやすくなる。また、くさびは大きな耐荷性が求められるが、破損しやすい部材でもあるため、僅かな異常がアンカー機能全体に大きく影響することに留意しなければならない。

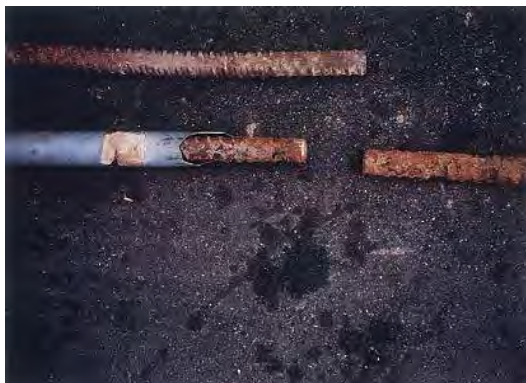
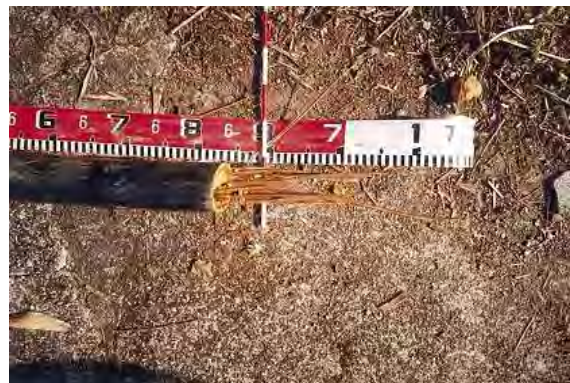
図 2-26 tendon の腐食の事例

左写真は鋼棒による tendon の腐食事例、右写真は PC より鋼線による tendon の腐食事例である。自由長部は防錆処理のない状態で設置されていた。

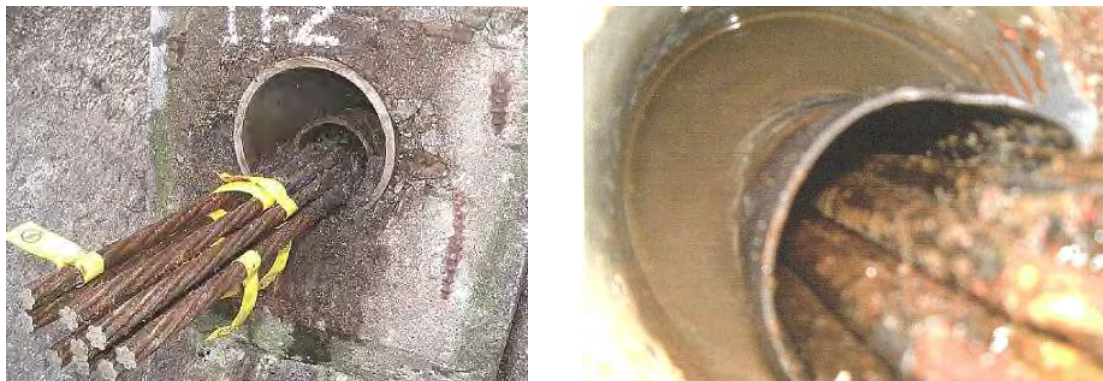
図 2-27 頭部背面の異物等混入の事例

左写真は頭部背面の土砂混入状況、右写真は頭部背面の地下水の浸入状況である。本来、異物の混入は劣化を助長させる要因になりやすいため、除去しなければならない。除去後は、水密性を確保させるため、現状の頭部背面構造に適した止水対策を行う。
