# 〇〇地区個別施設計画

〇〇地区地すべり防止施設一覧表

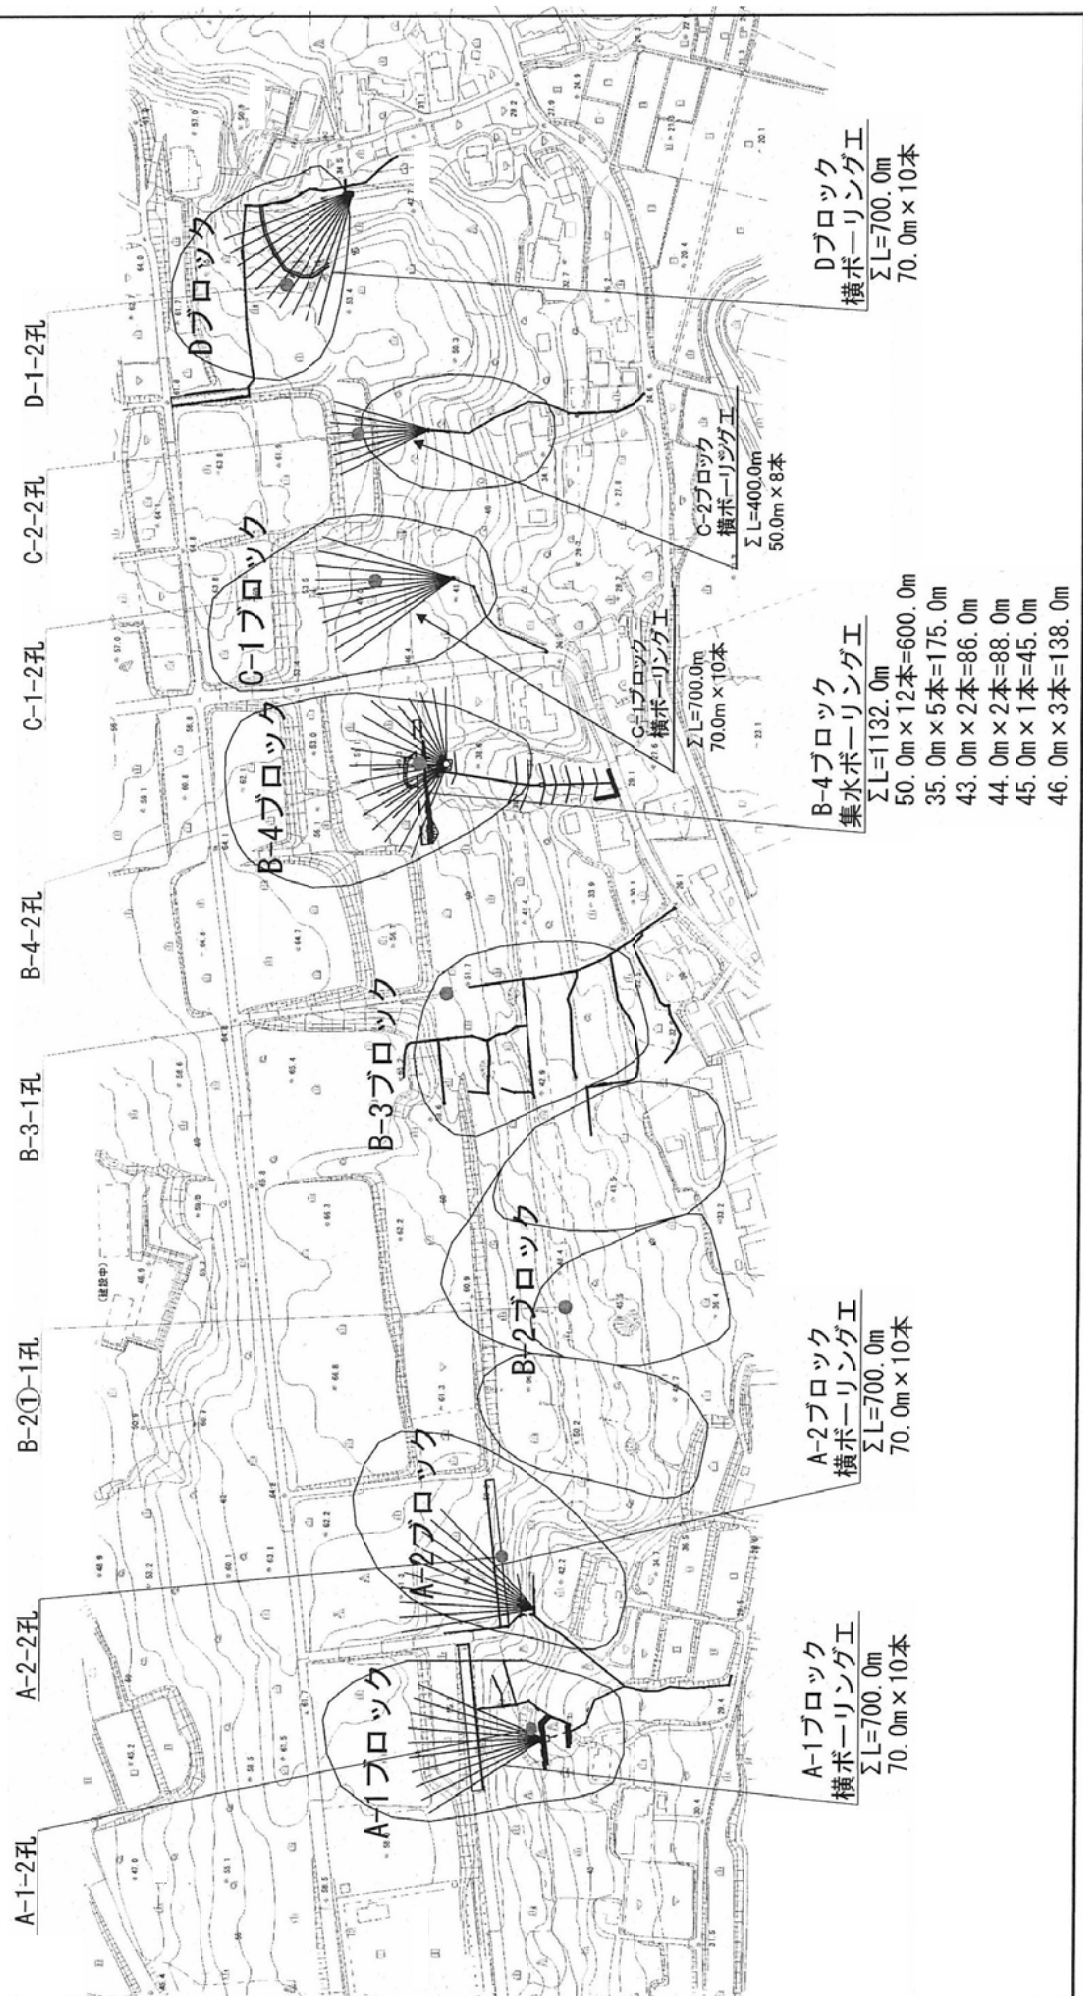
・・・移動変形観測、水位観測孔 計8孔
