## 卷末資料

## 1 地すべり防止施設の機能回復手法についての概要

## 2 集水井内詳細調査において点検梯子の安全性が 確保されていない場合の作業事例

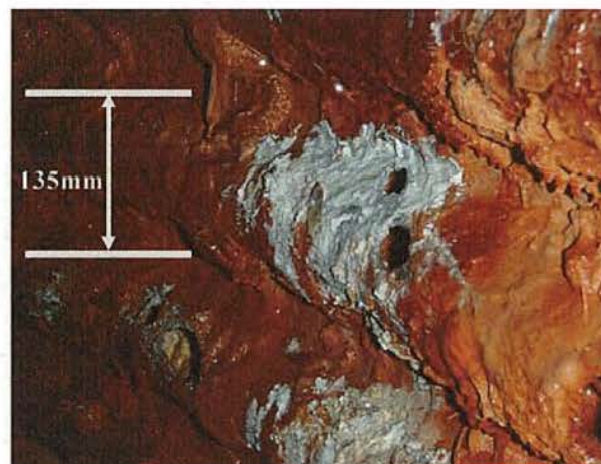
図-5 腐食状況

図-4 に目視観察結果図を示す。これによると、0~13m間は腐食なし、13~19m間は褐色「さび」が弱く発生している。19~29m間は褐~黒色に著しく「さび」ており、図-5のように一部ライナープレートが溶け出している。特に、22~29mが著しい。29~32m間の溶け出しはないが、「さび」が著しい。

- ・施工完了時から4年程度の経過の割に腐食の進行が早い。
- ・水質試験の結果 pH3 と強酸性を示しており、現在腐食が弱い箇所も今後腐食の進行が考えられる。
- ・13m～19m 間北面は「さび」がやや強い。今後進行することが懸念される。

その結果、劣化の原因は一部のゾーンからの強酸性水による「さび」が主原因であることが判明したため、重防食加工した一回り小さなライナープレートを既設のライナープレート集水井工内に設置する方針とした。

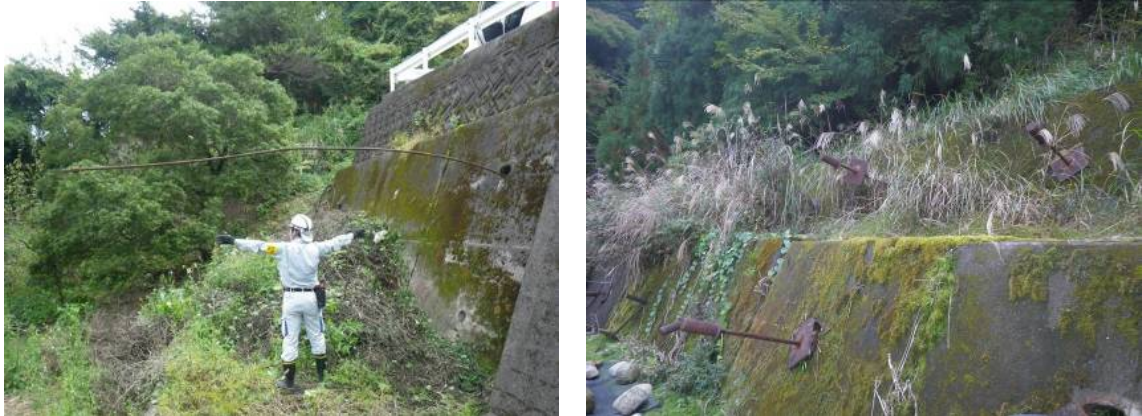
図 2-1 テンドンの飛び出し事例（腐食による破断）

左の写真は昭和 54 年に施工された低防食構造のアンカーで見られたテンドンの飛び出し事例。同様の飛び出しが周辺でも確認されることから、テンドンの腐食による破断が原因と推察される。右の写真は別の現場で腐食により多数のテンドンの飛び出しが確認されたもの。腐食環境下にある旧タイプアンカーは、このように集団で機能低下することがある。

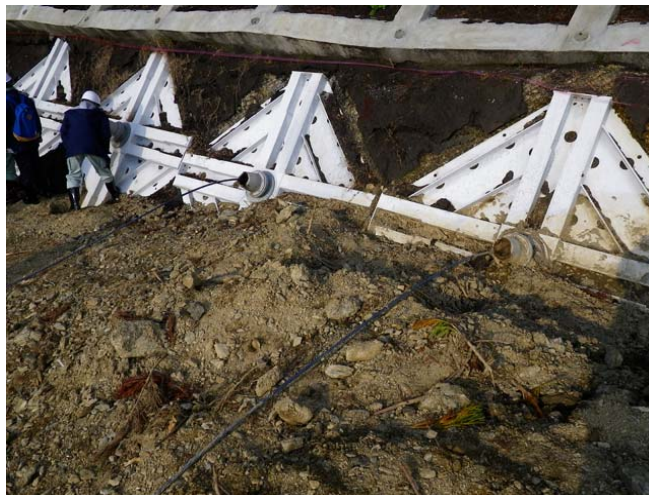
図 2-2 テンドンの飛び出し事例（斜面崩壊による破断）

外観で認められるテンダンの異常は、テンダンの飛び出し、落下である。頭部背面でのテンダンの破断や地盤とアンカー体の付着切れ等が原因で、緊張荷重の急激な低下によって生じる。これらは、材料の劣化や想定外の外力の影響が主たる要因である。

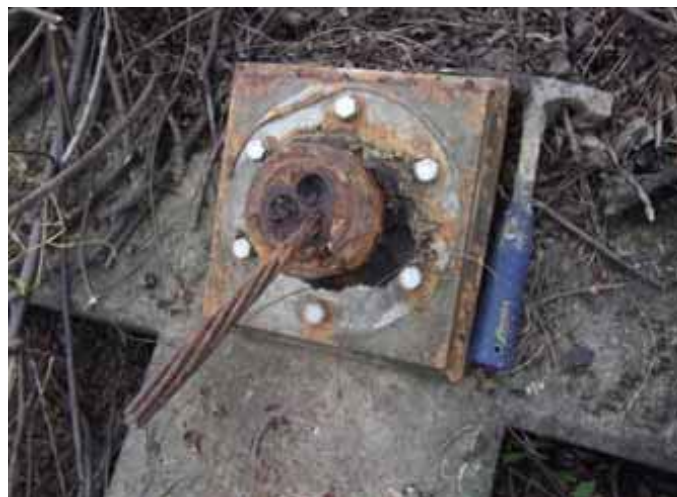
図 2-4 テンドンの腐食事例

頭部保護がなく、防錆構造が確保されていないことにより、テンドンの腐食が急速に進行している。

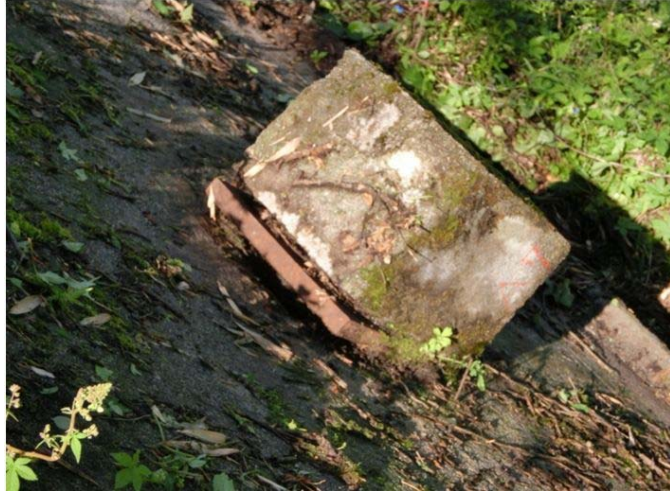
図 2-5 頭部コンクリートの浮き事例

頭部コンクリートがプレートとともに浮き上がっている事例。この状態では、抑止機能が喪失している可能性が高い。 tendon の飛び出しと同様に、再設置の検討が必要となる。

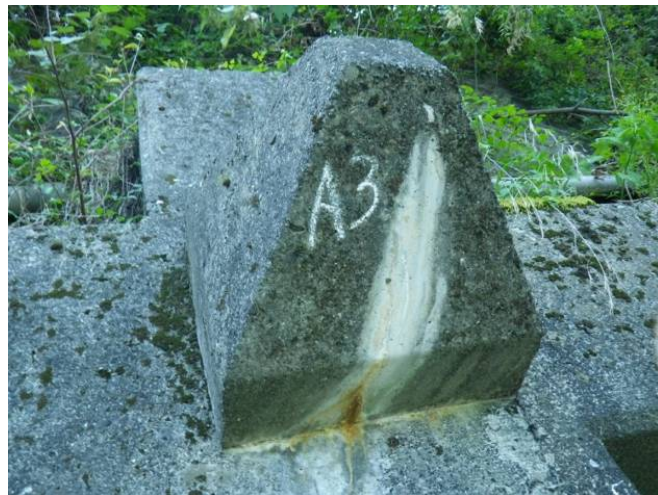
図 2-6 頭部コンクリート背面からの漏水・錆汁の事例

アンカー頭部背面の状態を、頭部コンクリート背面付近で推察できることがある。写真のように錆汁がある場合は、 tendon の腐食も疑われる。

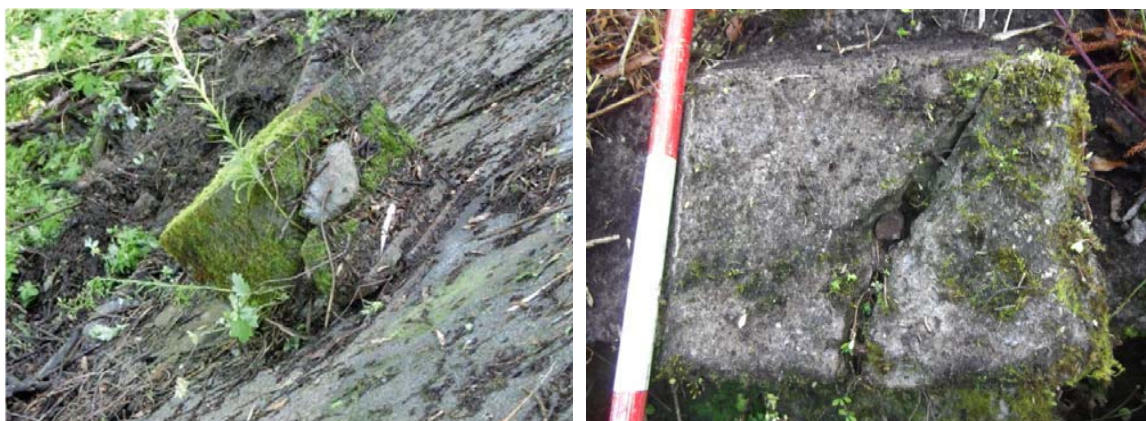
**図 2-7 破壊・部分的な欠損の事例**

頭部コンクリートの破壊や部分的な欠損の要因は様々である。外的要因で生じる場合やテンドンの腐食（錆による膨張）に伴う割れ目の生成等も考えられる。頭部コンクリートのみの異常であれば、頭部キャップへの付け替えなどを検討する。

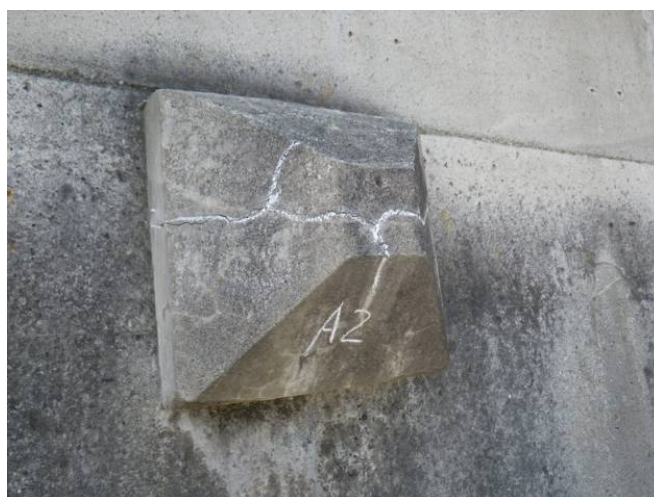
**図 2-8 0.5mm 幅を超える程度のひび割れの事例**

コンクリートや鋼材など材料の劣化等によりコンクリート表面にひび割れが生じる。ひび割れ補修を検討するか経過観察が必要となる。

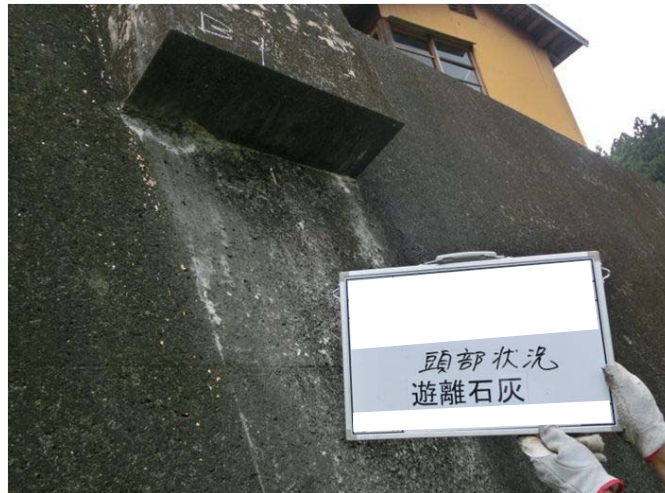
図 2-9 頭部コンクリートからの遊離石灰の事例

遊離石灰はコンクリート構造物によく見られる現象であるが、頭部コンクリート背面にある場合は、アンカー頭部背面に地下水が浸入している懸念がある。ただし、確認される異常が遊離石灰のみの場合は、即対応を実施とはせず、経過観察とする。

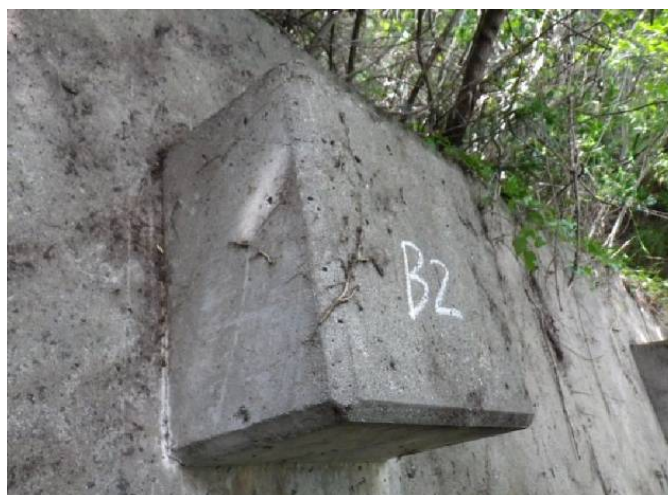
図 2-10 頭部コンクリート背面に隙間の事例

頭部コンクリート背面の隙間は、テンドンの飛び出しに関連する可能性もあるが、どちらかといえば施工による影響や経年劣化の影響が大きい。隙間沿いからの水の浸入等の可能性もあり、写真のように遊離石灰などを伴うこともある。隙間が大きければセメントや樹脂系材料を充填などするか、頭部キャップへの交換を検討する。

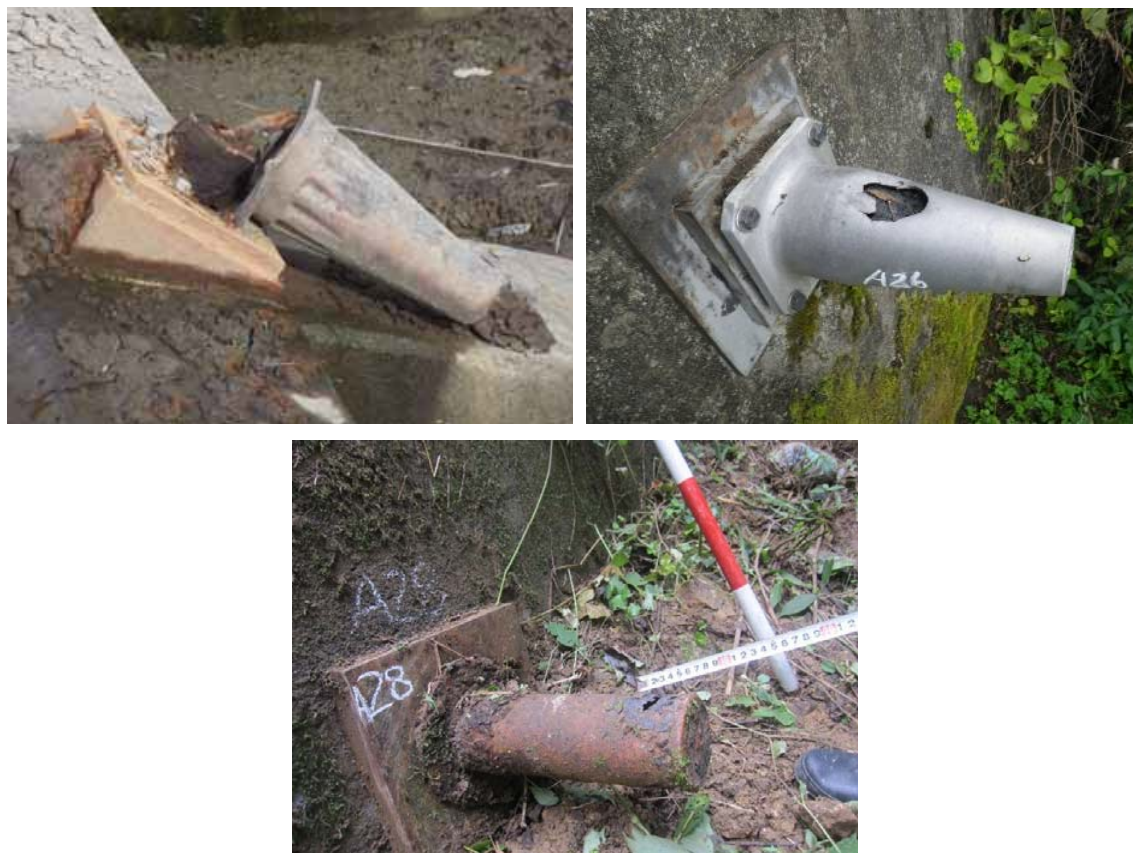
図 2-11 頭部キャップの損傷の事例

頭部キャップは設置環境により様々な影響を受ける。左上写真は、積雪荷重により頭部キャップが谷側へ押し倒されたものである。右上写真は、落石によってキャップが陥没したものである。下写真は、腐食環境下で穴が開いた事例である。このような事例では、損傷を与える要因を除去することを優先させ、現在の頭部キャップより強度が高いもの、より耐候性のあるものへ取り換える。

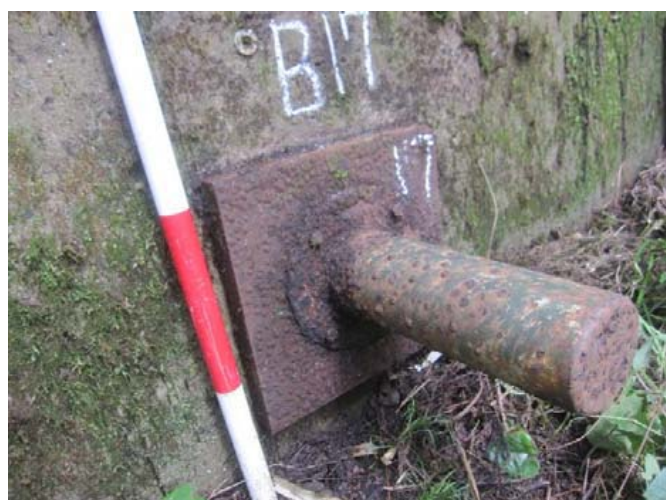
図 2-12 頭部キャップの材質劣化・肉厚減少や浮きを伴う腐食の事例

頭部キャップの材質劣化や腐食は、設置環境の影響によって大きく左右される。写真の事例では、腐食が進行し穴はないものの浮きが認められる。

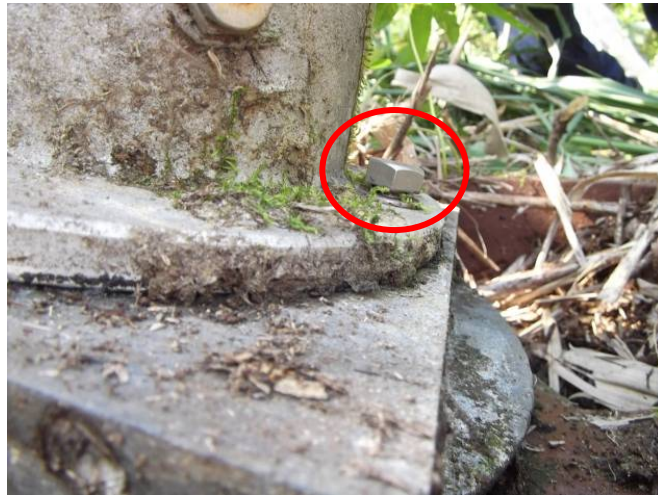
図 2-13 固定ボルトの緩みの事例

写真の事例では固定ボルトの緩みが認められている。現象自体に重大性はないが、頭部キャップ内の防錆油漏れの原因になり、維持性能を低下させる恐れがあるため、可能であれば増締めを行う。

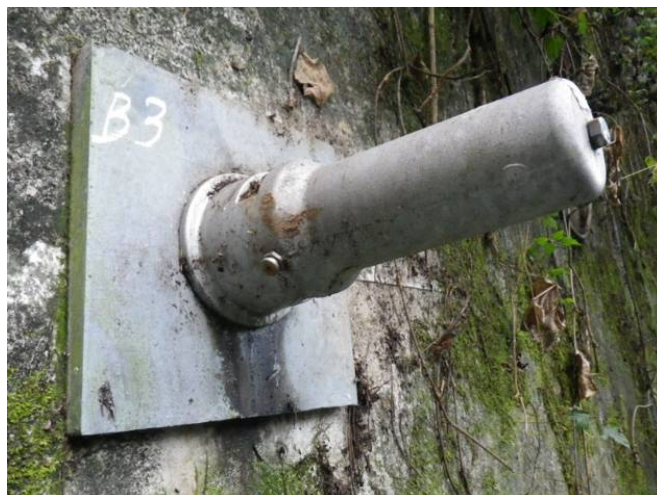
図 2-14 頭部キャップ周辺の防錆油漏れによる汚れの事例

頭部キャップからの防錆油漏れは、頭部キャップの緩みや O リングなどの止水部材の劣化が原因となっていることが多い。このような部材は容易に交換可能であるため、適宜対策を実施するのが良い。

防錆油が頭部キャップ等から漏洩している場合があるが、このようなときには防錆油を補充する必要がある。なお、防錆油に劣化がある場合には、除去した後に再度充填する。また、防錆油の漏洩は頭部キャップにあるＯリングなど止水部材の劣化も考えられるため、あわせて交換対象とする。

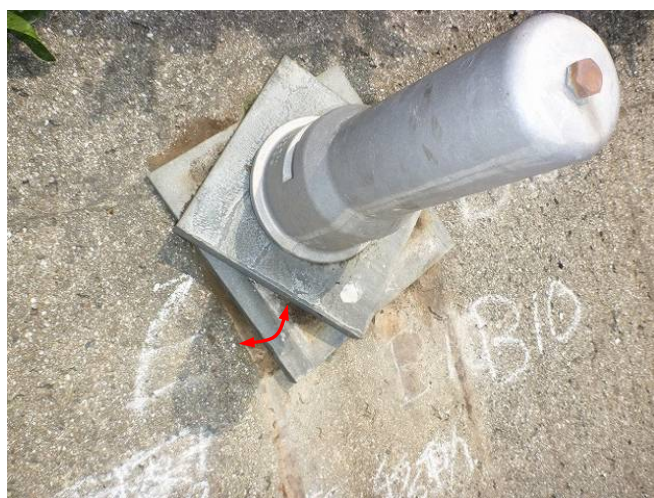
図 2-15 プレートが人力で回転可能な事例

アンカーの残存引張力が維持されていれば、プレートは固定され容易に動くことはない。人力で回転させることができるようなアンカーでは、引張力が失われており、抑止機能に問題がある状態といえる。アンカー体の定着状態が健全であり、テンドンに問題がなければ、荷重を与えて再び緊張させることができる。

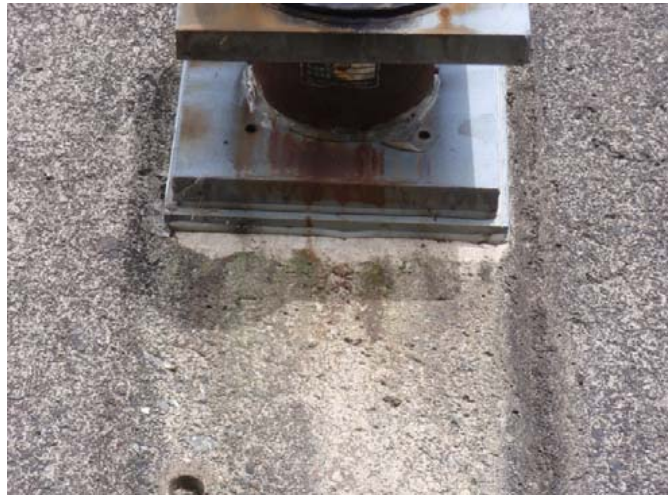
図 2-17 プレート背面からの漏水の事例

プレート背面からの漏水は、アンカー頭部背面に水が浸入している可能性のある事象として注意する必要がある。プレート背面に限らず、アンカー頭部周辺からの湧水や頭部背面から漏水していると想定される場合は、腐食環境下であると意識して、周辺に同様な事象がないか、または部材の腐食がないか注意して観察することが重要である。

頭部・プレートの浮きは、抑止機能に関係する場合もあるが、容易にプレートが動かないような場合は、むしろ維持機能が問題となることがある。プレート背面から地表水等が流入しやすい状態になっているときは、シール材を用いてプレート外周の止水処理を行う。

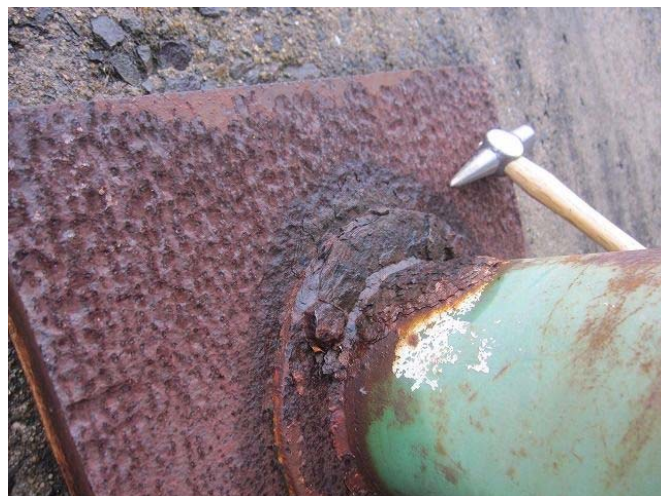
図 2-18 プレートの肉厚減少や浮きを伴う腐食の事例

腐食環境下では、プレートの腐食も進行する場合がある。また、供用年数の長いアンカーの場合も、プレートの腐食が見られることがある。全面的に発錆していてもそれ自体がアンカー機能に直接影響することはないが、腐食環境にあることに留意し、防食性に問題がないが確認することが望ましい。深部に至る腐食がある場合は留意する必要がある。程度の大きい異常があればプレートを交換する。

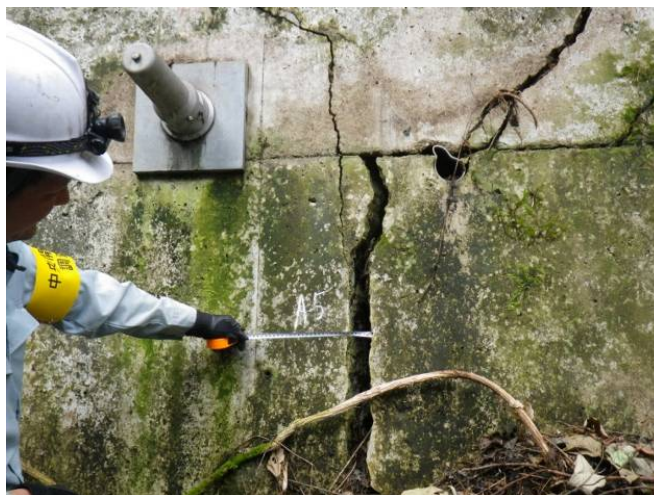
図 2-19 受圧構造物に生じたひび割れ、段差等を伴うひび割れの事例

構造物に生じたひび割れは、アンカーの抑止機能を低下させる要因となる。開口性があるひび割れや段差を伴うひび割れの場合、緊張荷重を正常に地盤等に伝達させることは困難である。また、鉄筋コンクリート構造物の場合は、ひび割れが影響して鉄筋を腐食させる原因となる。大きな変状がある場合は受圧構造物背面の地盤に問題があることも想定されるため、詳細調査は施設の他に地盤も含めて実施することを検討する。

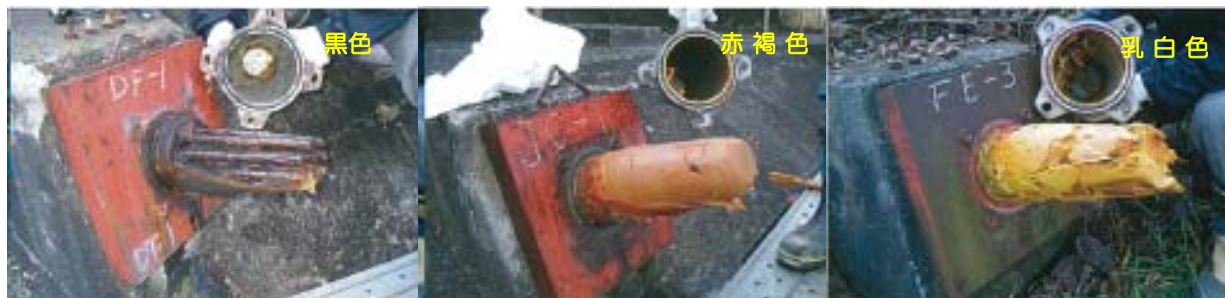
図 2-22 防錆油の劣化の事例

防錆油の劣化は、水や熱の影響または酸化などにより生じ、色調によってある程度確認することが可能である。写真のように黒色や赤褐色、乳白色に変質した防錆油は交換する。また、防錆油がなかったり十分に充填されていないこともあるため留意する。

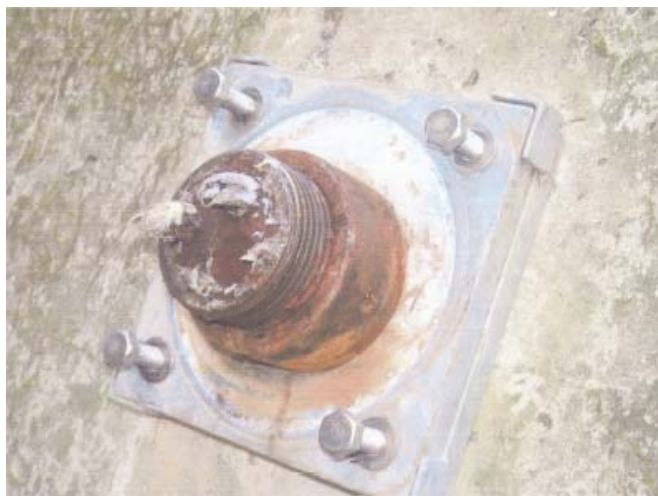
**図 2-23 定着具の腐食の事例**

定着具は、通常は防錆処理が施されているため腐食することはないが、水の浸入や防錆油の流出により、発錆することがある。軽度であれば、錆落としなどの処理が有効であるが、腐食が進行している場合は交換する。ただし、定着具を交換するような場合は、テンドンの腐食も進行している場合が多く、補修は困難なことが多い。

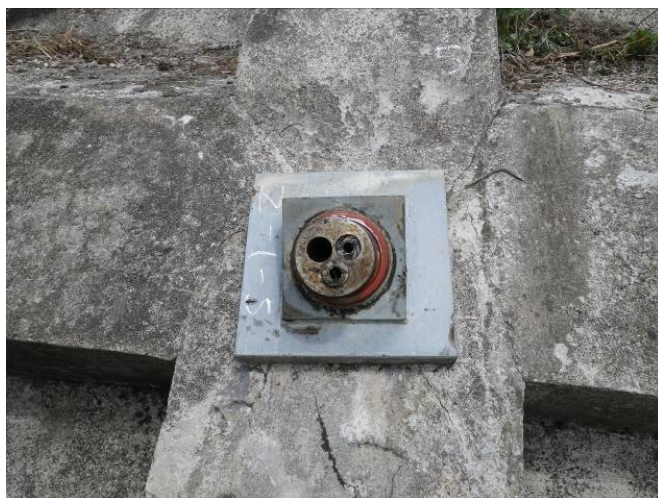
**図 2-24 テンドンの引き込まれの事例**

テンドンの引き込まれは、くさび定着などでみかけられる。緊張余長が短くなり、アンカーの緊張荷重も減少していることが想定される。くさびに異常がある場合は交換する。

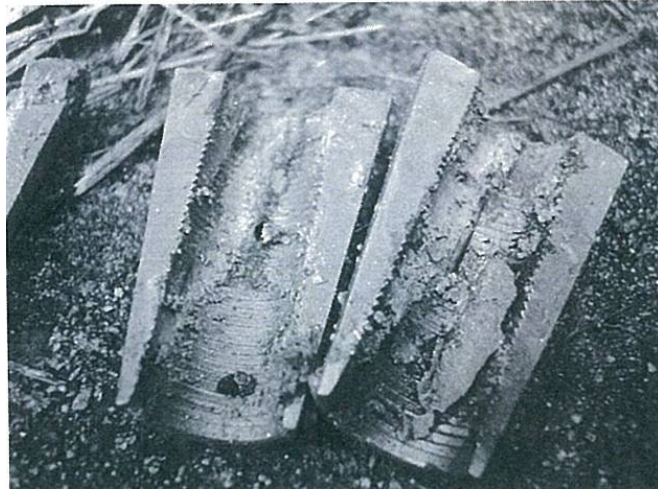
図 2-25 くさび劣化の事例

写真の事例は、頭部コンクリート設置時に、くさびの隙間からセメントなどが流入したものである。このような状態では、定着機能を十分発揮できず、テンダンの引き込まれなどが生じやすくなる。また、くさびは大きな耐荷性が求められるが、破損しやすい部材でもあるため、僅かな異常がアンカー機能全体に大きく影響することに留意しなければならない。

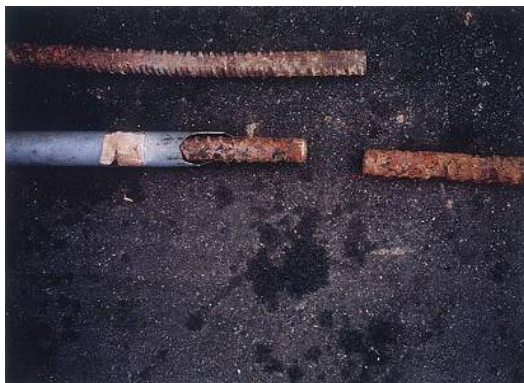
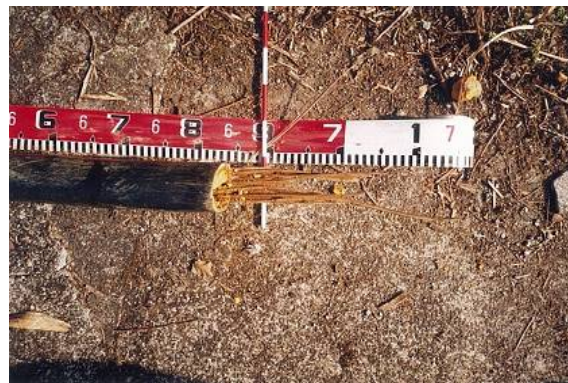
図 2-26 テンダンの腐食の事例

頭部背面の異常は、施設の維持管理において最も留意しなければならない。テンダンの破断は、頭部背面で起きている事例が多いと言われており、その要因にテンダンの腐食が挙げられる。

左写真は鋼棒によるテンダンの腐食事例、右写真は PC より鋼線によるテンダンの腐食事例である。自由長部は防錆処理のない状態で設置されていた。

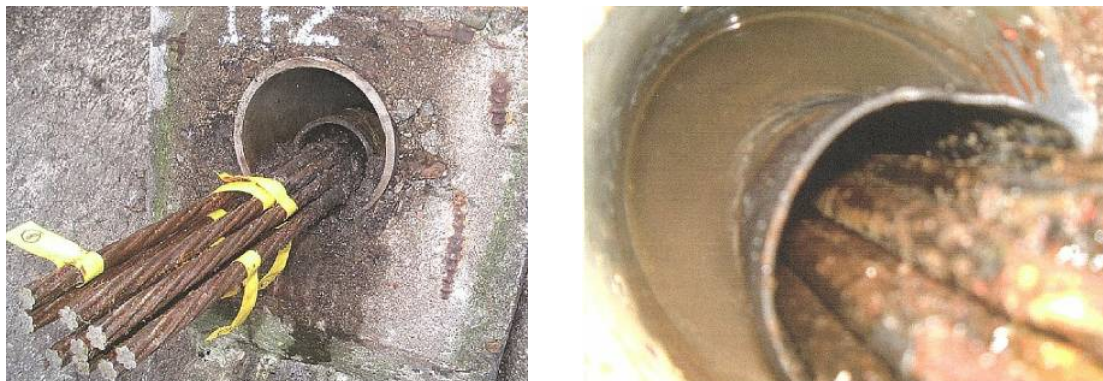
図 2-27 頭部背面の異物等混入の事例

左写真は頭部背面の土砂混入状況、右写真は頭部背面の地下水の浸入状況である。本来、異物の混入は劣化を助長させる要因になりやすいため、除去しなければならない。除去後は、水密性を確保させるため、現状の頭部背面構造に適した止水対策を行う。

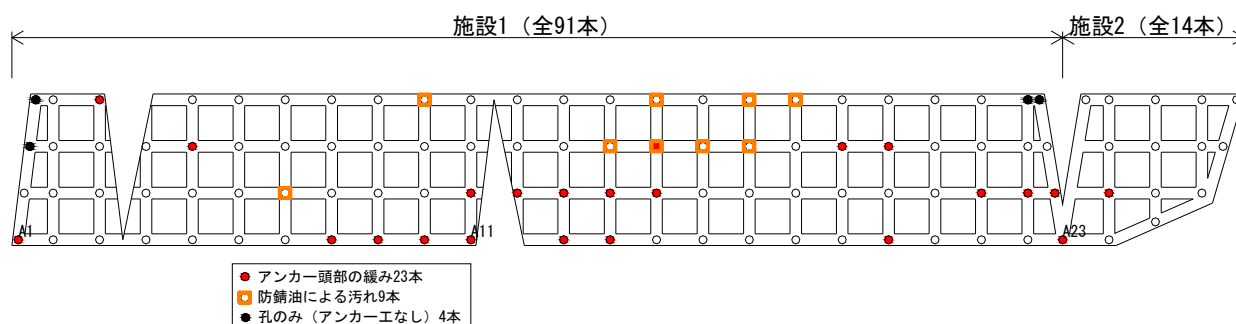
図 3-1 概査結果による異常の分布

概査結果では、2 施設 105 本のアンカーのうち、23 本で「プレートが人力で回転可能」の状態にあり、アンカー頭部の緩み（残存引張り力の喪失）があると考えられた。また、「頭部キャップ周辺での防錆油漏れによる汚れ」が 9 本で確認され施設の劣化も懸念されたため、「詳細調査が必要」との判定結果となった（図 3-1）。

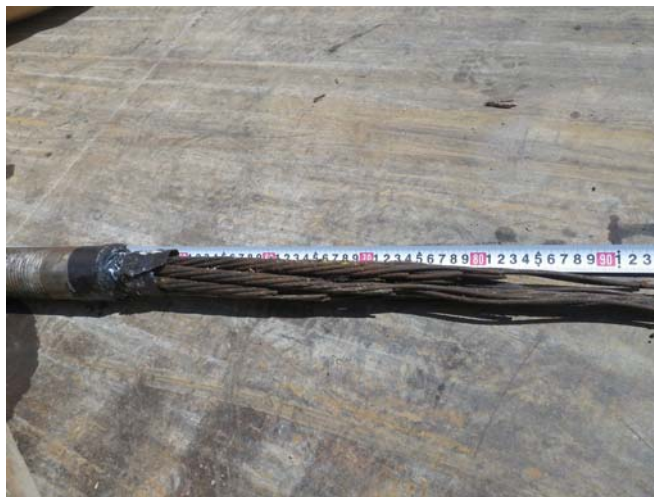
図 2-9 テンドンの破断状況

以下の事例は農道法面でテンドンが破断し、受圧構造物が落下したため、アンカーの再設置が行われたものである。

アンカーの再設置に当たっては、頭部露出調査とリフトオフ試験を実施し、周辺のアンカーに異常がないことを確認した上で、対象のものだけに限って再設置する計画としている。また、設計や地盤には問題がなかったとの判断を踏まえて、新設のアンカーは、当初の設計から打設角度だけを変えて行われた。
