## 農道橋の点検診断(橋梁下部工)(長野県飯島町)

## 農道橋の点検診断(橋梁下部工)(長野県箕輪町)

## 農道トンネルの点検診断（北海道雨竜郡秩父別町）

## 農道トンネルの点検診断（鳥取県 鳥取市～岩美郡岩美町）

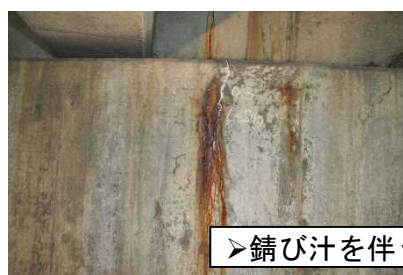
➤錆び汁を伴うひび割れ

- ・橋台・橋脚の壁に伸縮装置の破損等による漏水跡が確認されたことから、伸縮装置の補修を早期に行う必要がある。
- ・主としての損傷はひび割れだが橋座付近の壁に遊離石灰や錆び汁をともなった幅0.4mm程度のひび割れがあり、周辺に打音検査で浮きを確認した。

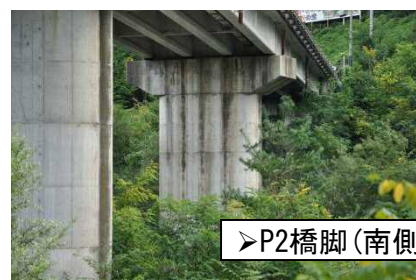
➤P2橋脚(南側)の漏水跡

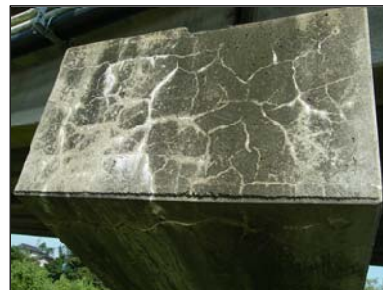
下部工損傷状況

- ・P1橋脚を除く橋台・橋脚で、ASRと疑われるひびわれ(ランクD、E)が多く発生しており、このうち雨水がかかりやすい部分については遊離石灰も生じている。また、全下部工で橋座部からの漏水(伸縮装置由来)が見られる。

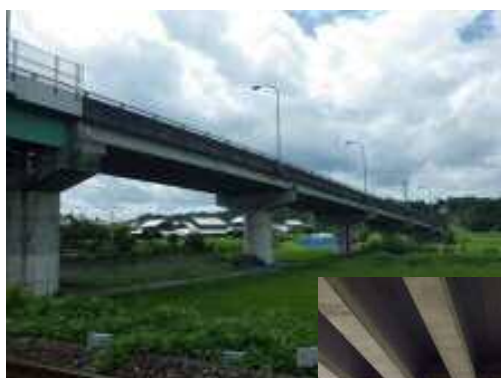
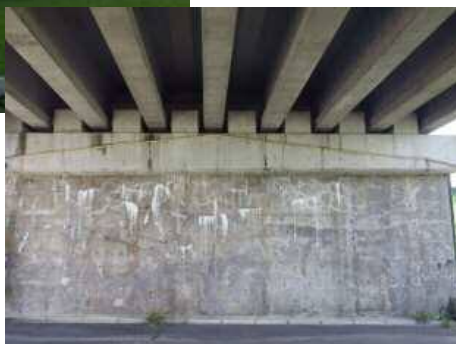
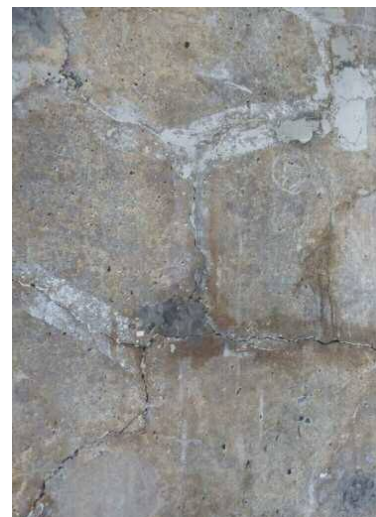
クラック注入を行っているが再び割れ幅が進行している。（ひび割れ幅1.0mm）

- ・橋体は健全な状態である。床版間詰めコンクリートからの漏水はみられない。ただし、A1橋台前面のひび割れが進行している。
- ・劣化要因は過年度に対策したアルカリ骨材反応による補修部のひび割れがさらに進行したものと推定される。

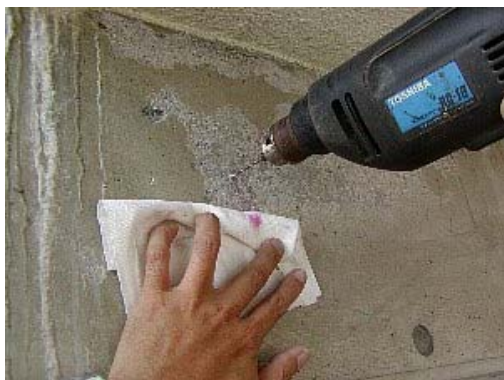
中性化試験

- 目視等により「ひび割れ」「剥離・鉄筋露出」「漏水・帯水」「基礎の洗掘」を確認。
- 剥離箇所が複数発生しており、内部の鉄筋に腐食箇所があるため早期に措置が必要。
- 有害なひび割れが複数発生しており、内部の鉄筋の腐食が懸念されるため早期に措置が必要。
- 点検診断により中性化が進んでいることが判明し要対策とした。

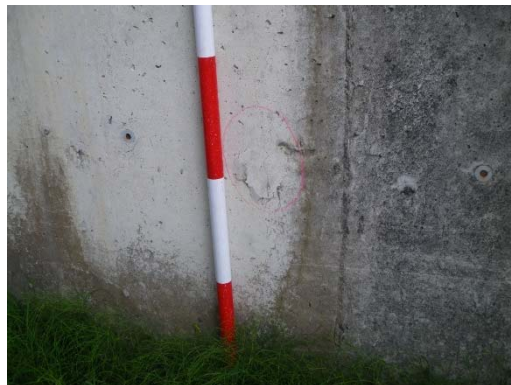
剥離箇所

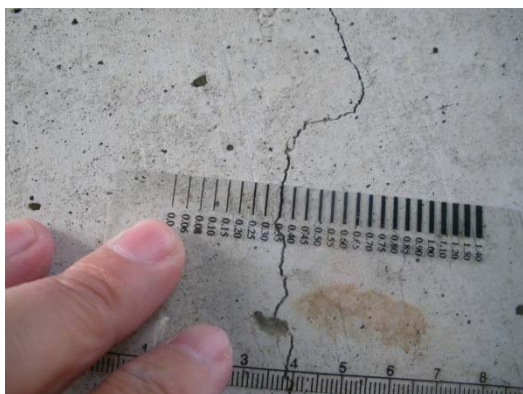
ひび割れ

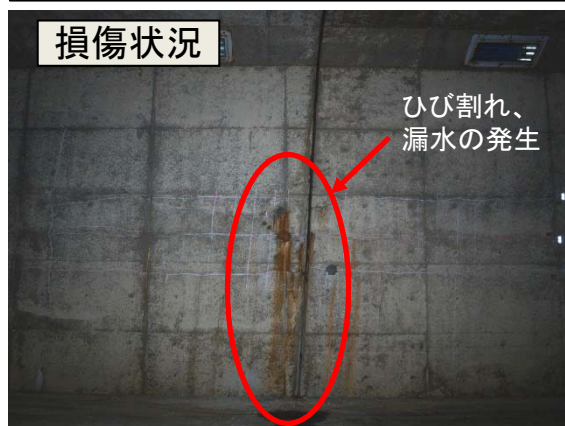
損傷状況

ひび割れ、  
漏水の発生

- ◆概況：本隧道は開削函渠構造である。年数の経過とともに目地部周辺にひび割れ・漏水が見受けられた。
- ◆点検：構造体の健全度評価に必要なひび割れ調査・鉄筋腐食調査等を行った。
- ◆原因：側壁部埋戻土の凍上によって、ひび割れが発生し、さらに経年の凍結融解に伴い、ひび割れの増加・漏水が誘発されたものと判断した。
- ◆診断：点検結果から、変状は軽微なものであり、構造体は当初設計強度を保持していることを確認した。ただし、当初想定にない側壁部への凍圧応力に対する対策（補強）が新たに必要となった。
- ◆対策：経済性・施工性等を考慮し工法選定した結果、以下の保全対策を講ずることとした。
  - ・ひび割れ補修：エポキシ樹脂注入
  - ・凍上防止：断熱材貼付
  - ・構造体補強：鉄筋コンクリート増厚

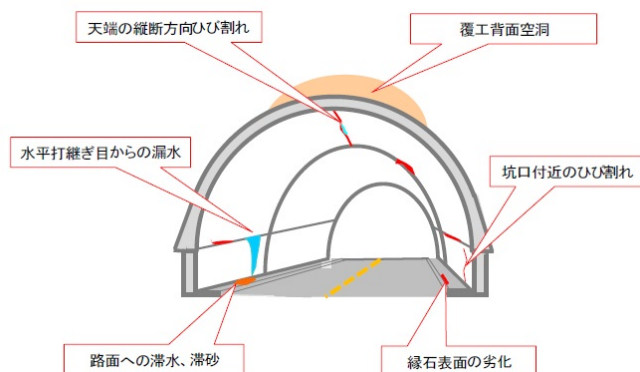
水平打継ぎ目からの漏水
