## 新しい技術による農道橋の点検診断(鋼橋) (青森県風間浦村)

| 橋 梁 名 | 下風呂大橋 |

## 新しい技術による農道橋の点検診断(鋼橋)(徳島県三好郡東みよし町)

| 橋 梁 名 | 二千年橋 |

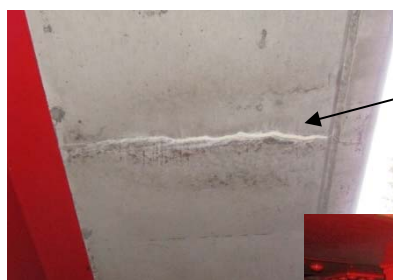
床版のひび割れ

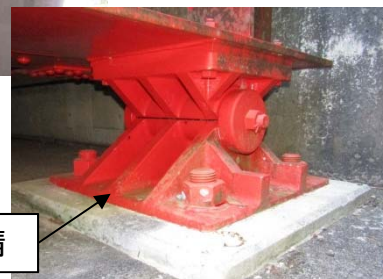
塗装剥離及び浮錆

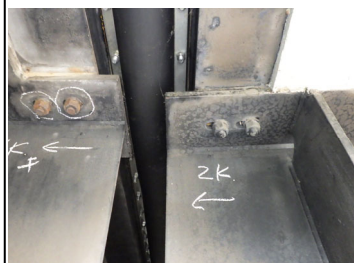
補鋼材ボルトの腐食

- ・徳島県橋梁定期点検マニュアルに基づき実施。上部工は高所作業車と橋梁点検車、下部工はロープアクセスにより点検を行った。
- ・鋼材の腐食は局所的なもので、耐候性鋼材の安定錆が部分的に生成されなかったためと考える。
- ・床版、橋脚に遊離石灰を伴うひび割れ(コンクリート打設初期の乾燥収縮によるものと想定)を確認。
- ・大きな損傷も確認されなかったことから、比較的健全度の高い橋梁であると判断(健全度判定Ⅱ)

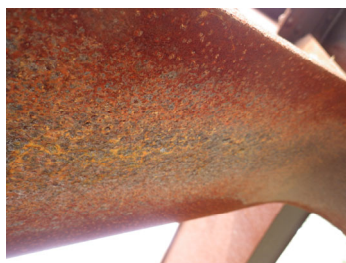
アーチ部横支材の腐食

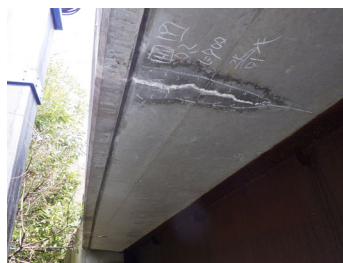
床版ひび割れ

- ・平成29年度に道路管理者により耐震診断を実施済み。
- ・個別施設計画では、予防保全の観点から今後、床版のひび割れ対策(表面含浸工、ひび割れ注入工等)を予定している。

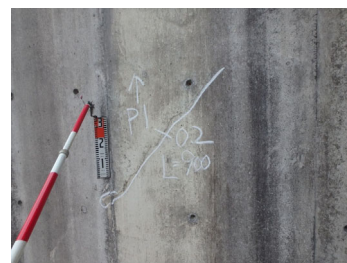
P1橋脚ひび割れ
