## 農道橋の点検診断（コンクリート橋）（長野県飯島町）

## 農道橋の点検診断（コンクリート橋）（滋賀県甲賀市）

## 農道橋の点検診断（コンクリート橋）（鳥取県大山町）

## 農道橋の点検診断(コンクリート橋)(島根県邑智郡邑南町)

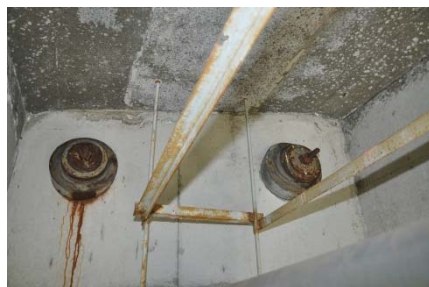
《耐震連結装置》  
シース破損、PC鋼棒等の腐食

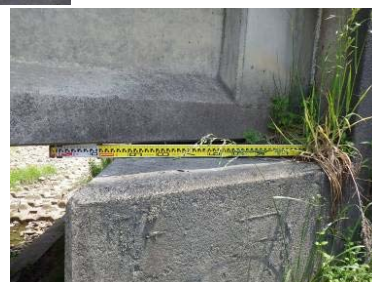
橋体

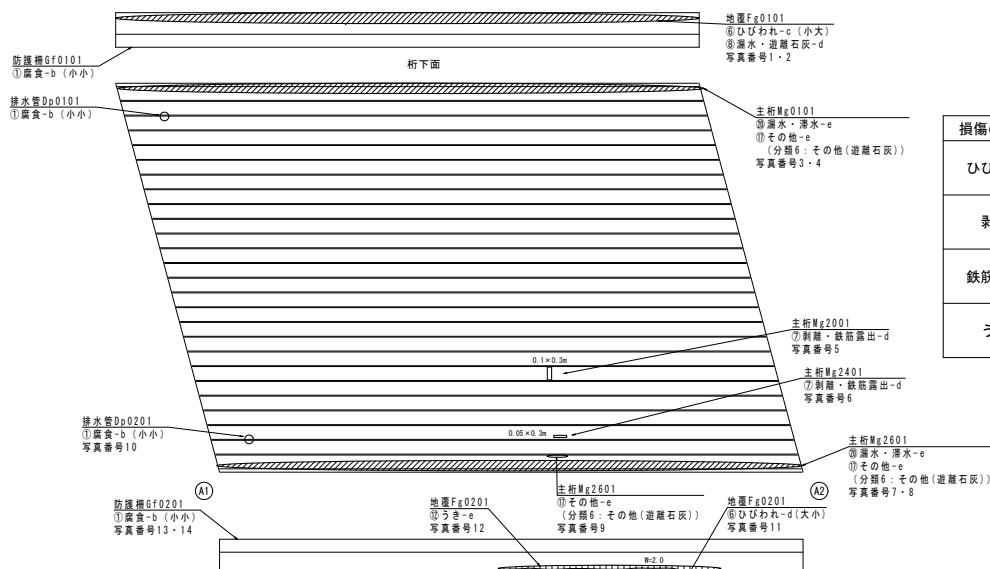
- ・主桁下面に鉄筋露出がみられる。コンクリートの材料劣化又は中性化の進行により鉄筋の腐食が進み、コンクリートが剥離したと考えられる。
- ・損傷は局部的であり橋への影響はないと考えられるため、状況に応じて補修を実施する必要がある。

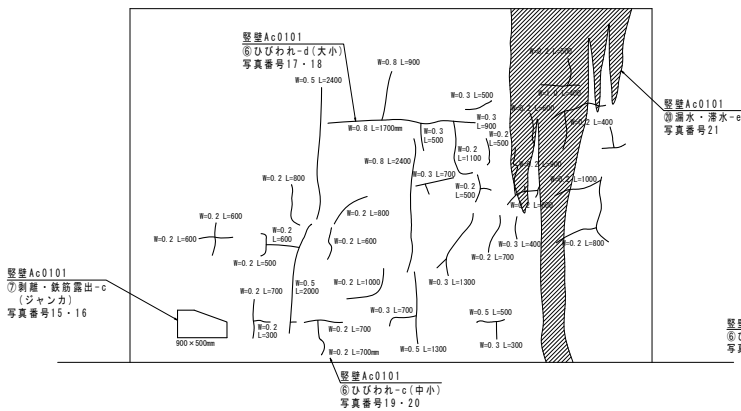
A1橋台  
正面図

・ 竣工後37年経過しており、下部工においてコンクリートの経年劣化又は乾燥収縮による0.2～0.3mm程度のひびわれと伸縮装置から漏水跡が見られた。

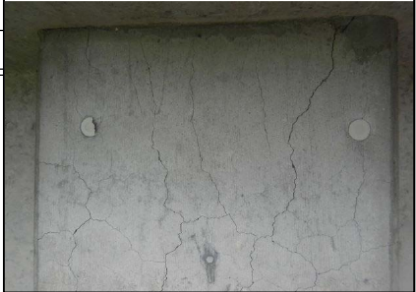
| 部材名 | 上部工：床版・主構以外（主要な部材）：コンクリート |
| 損傷種類 | 06：ひびわれ |
| 損傷状態 | E：10% |

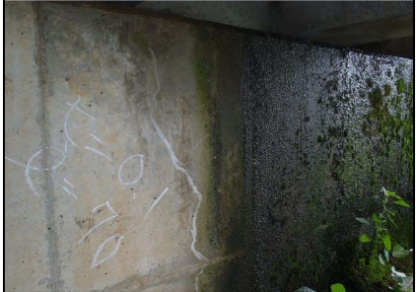
| 部材名 | 下部工：躯体：コンクリート |
| 損傷種類 | 06：ひびわれ |
| 損傷状態 | C：10% |
