## 農道の点検診断（青森県弘前市）

## 農道の点検診断（静岡県牧之原市）

## 農道の点検診断（島根県大田市）

## 農道の点検診断（大分県豊後大野市）

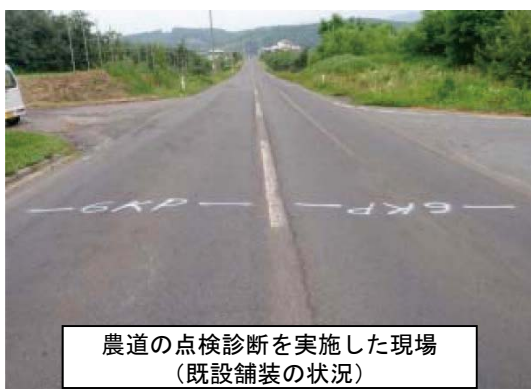
農道の点検診断を実施した現場  
(既設舗装の状況)

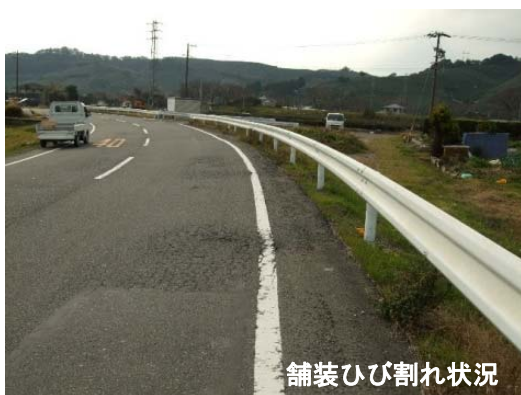
舗装ひび割れ状況

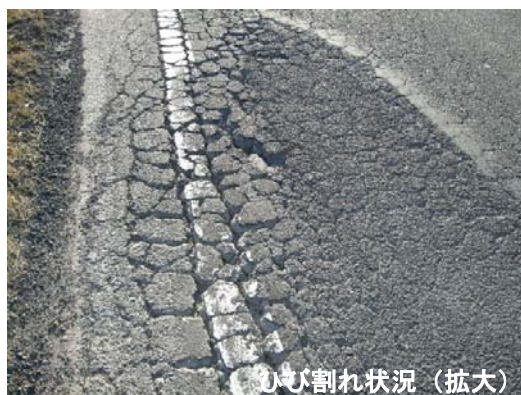
ひび割れ状況（拡大）

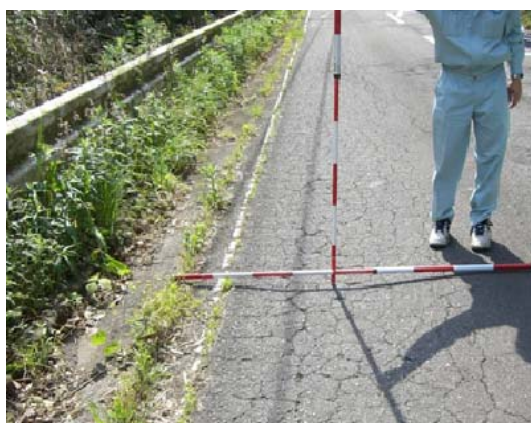
本農道の受益地は大分県を代表する農業地帯であり、農業従事者のみならず地域の生活道路として利用されているが、目視による点検の結果、舗装路面の沈下や亀裂の発生が明らかとなった。

舗装路面のひび割れ・沈下状況

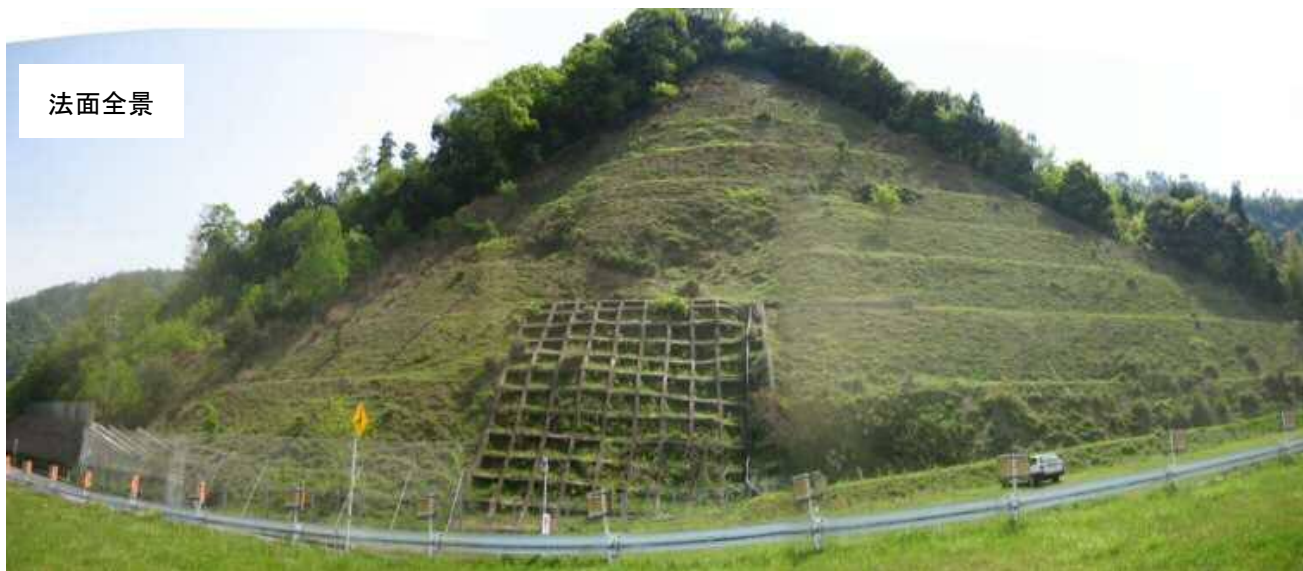
法面全景

- ・中央付近の下から4段までののり面に崩壊跡地形が認められる。
- ・現場打吹付け法砕工 F-500 1,700mm×1,700mm
- ・既設保護対策施設：法尻の中央から右側には、土えん堤（高さ1m）が施工され、左側には落石防護柵（高さ2m）および応急対策工施設として高さ5mの簡易な防護柵が設置されている。排水処理施設として、ポリエチレン管が縦排水路に用いられている。

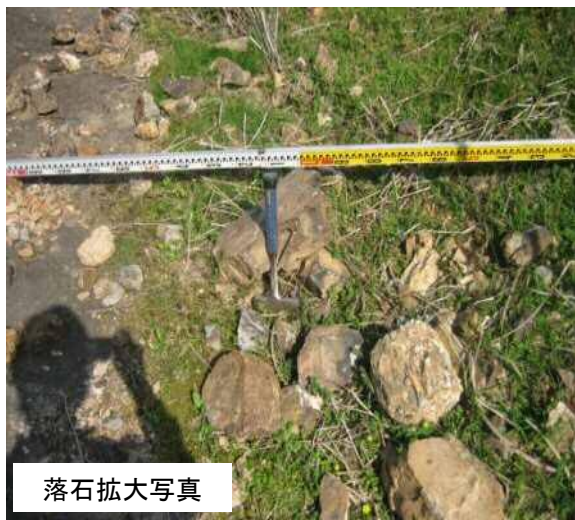
落石拡大写真

- 8段目ののり先から小段にかけての落石群の拡大写真
- ・落石の大きさは、最大200mm×400mm×300mm程度であり、5～20cmのものが多い。
  - ・珪質な泥質岩、チャートが主体。

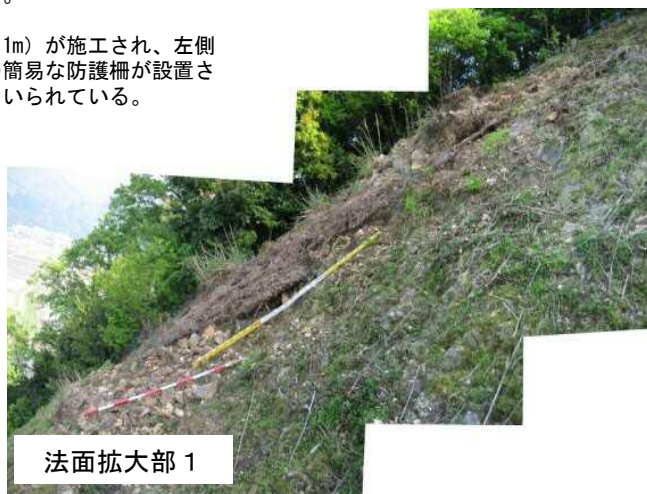
法面拡大部 1

- ・3段目のり面の上に崩積土および浮石が群となって分布している。
- ・降雨および鹿、猪等による浸食崩壊が進行し、落石崩壊の危険がある。

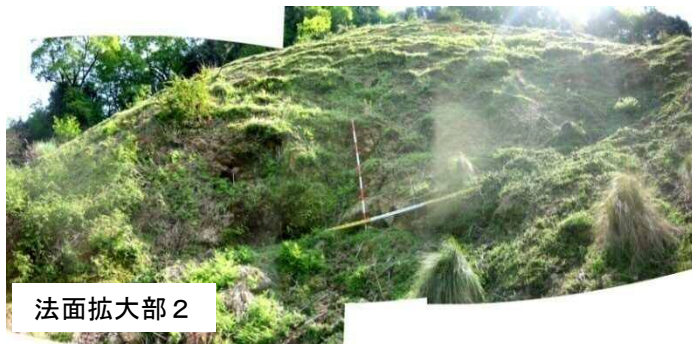
法面拡大部 2

浮石 2～浮石 8 の分布範囲（6～7 段目のり面）

- ・のり面中央部の崩壊跡地形の頭部付近に浮石が集中している。大きさは80cm～1m前後で、亀裂（節理）面が分離し、ブロック化し、不安定な状況にある。
- ・亀裂（節理）面は一部分離しているものもある。
- ・浮石 5 は、オーバーハングしており、危険な状況である。

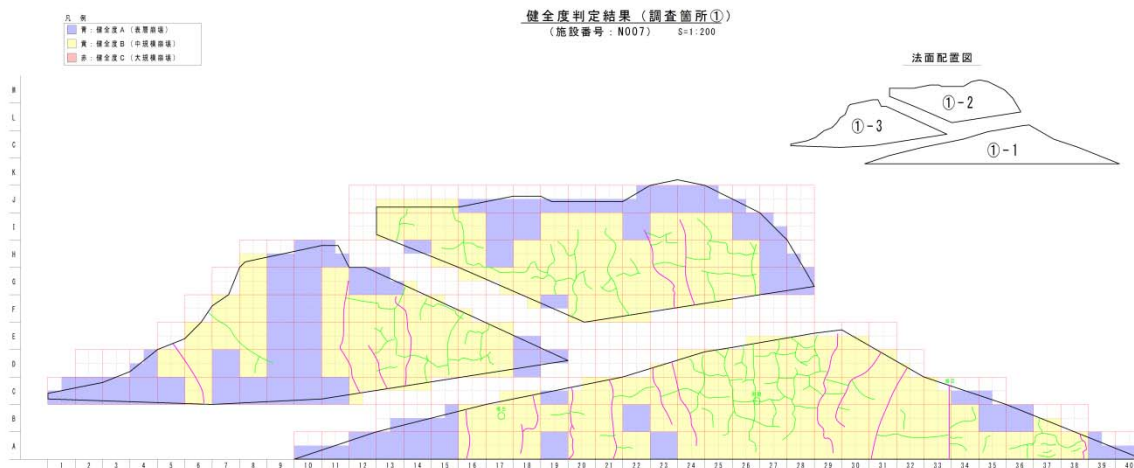
対象法面にロープで2.5m×2.5mのメッシュを作成し、目視によるクラック等変状調査、打音調査、背面状況調査を行い、損傷図作成を行った。

- ・調査対象法面は建設後30年が経過しており、全体的にクラックが発生し、打音及び背面状況調査結果から、背面の土砂化による地山との付着力低下が認められた。
- ・このような劣化は、全ての法面で徐々に進行していると考えられ、事前調査で目視・スケッチした記録を基に経過観察を行い経年劣化状況を把握する必要がある。
