## 研究成果報告書

| 研究開発課題名 | 腐食鋼製集水井工の内巻補強工法の開発 |
| 研究開発組合 | 共和コンクリート工業 株式会社<br>芦森工業 株式会社<br>芦森エンジニアリング 株式会社 |
| 試験研究機関 | 国立研究開発法人 農研機構 農村工学研究部門 |

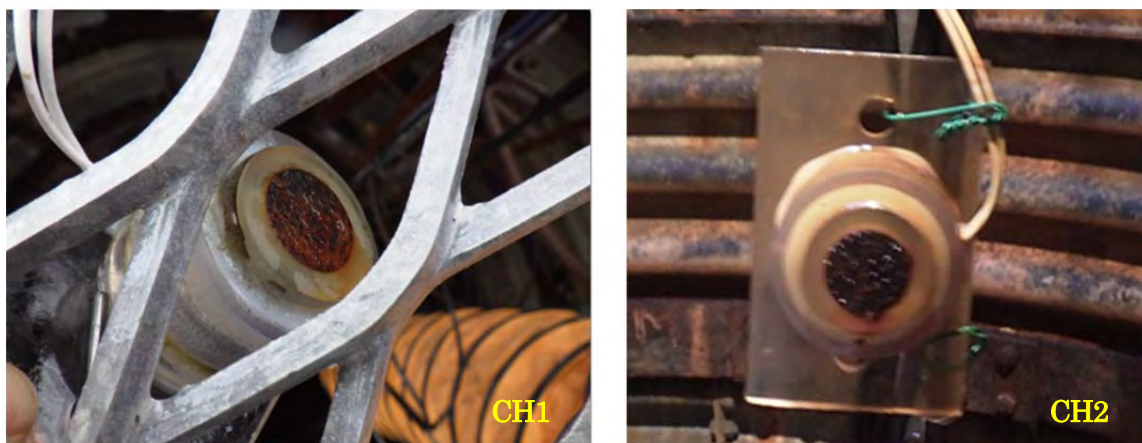
図 1-6-1-2 平成 29 年 12 月時点での腐食センサーの状況（設置から約 1 年半後）

平成29年12月に昨年と同様の測定を行った。腐食センサーの状況を図1-6-1-2に示す。目視においても腐食センサーに腐食が生じており、図1-6-4-1のように計測値にも変化があった。別に設置した暴露供試体の腐食量を現在分析しており、その結果から計測値の変化と腐食量の関係を推定した。

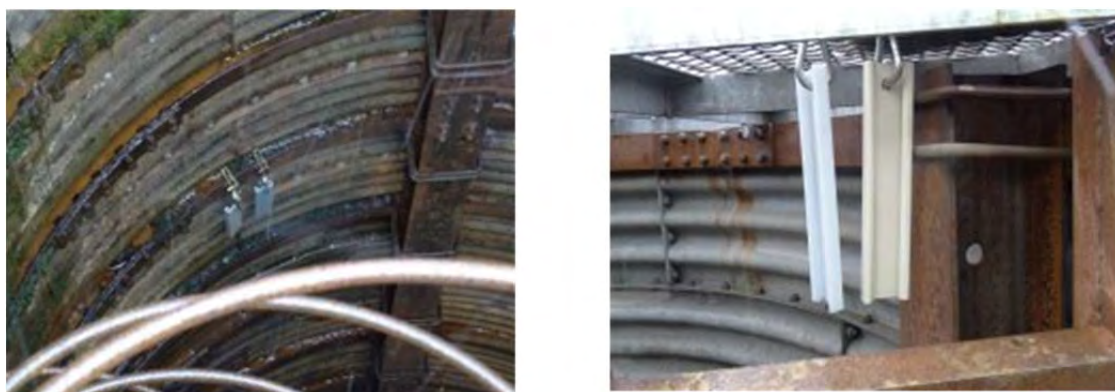
図 1-6-1-3 暴露供試体の配置状況

腐食センサーの設置と同時期にフローリング内巻補強工法の硬質塩化ビニル製表面部材の暴露試験供試体の設置を実施した(図 1-6-1-3)。硬質塩化ビニル製表面部材については、集水井の底に近い部分についてはもらい錆びによる変色がみられたが、紫外線劣化が懸念された地上部では特段の変状は観察されなかった。また平成 29 年 12 月に集水井の内部に入り、硬質塩化ビニル製表面部材の状況を目視で確認したが、表面に錆は付着しているものの特段の変化は見られなかった。

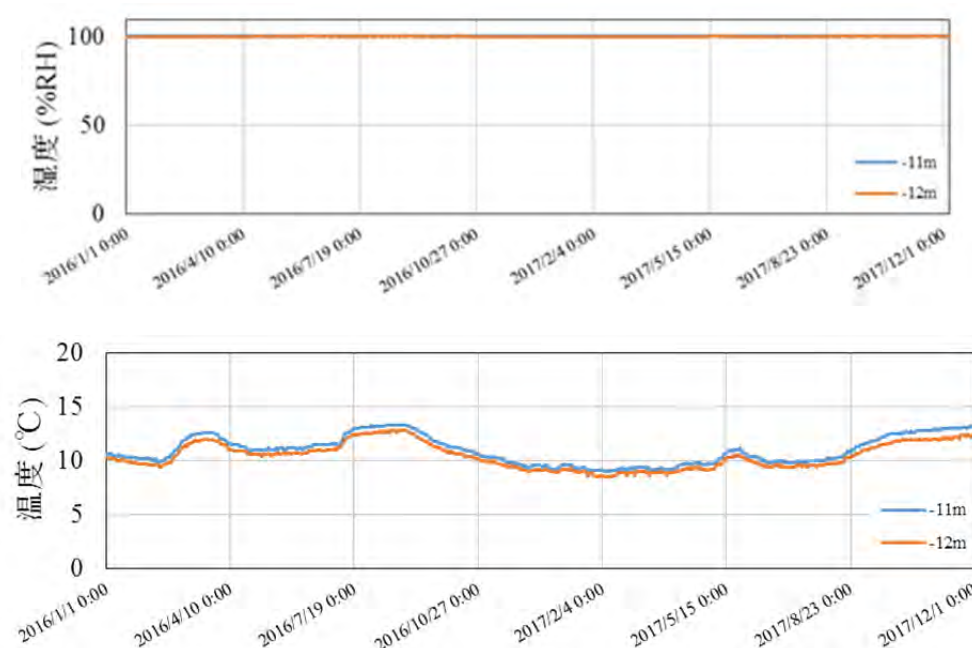
図 1-6-1-4-2 採取した湿度データおよび温度データ

集水井内部の環境モニタリングからは、集水井の底部から深さの半分程度までの湿度はほぼ 100%が継続し、腐食性の高い環境にあることが示された。また、内部温度については、5～15℃の間で推移しており、凍結などは生じ無いことも明らかになった。集水井の底水の水位変化はほとんど無く、春先の融雪期においても排水機能は十分確保されていることが確認された。集水井の内部環境を長期間測定した報告は皆無であり、このような厳しい環境条件の中で約 1 年半、欠測することなくデータを収集できたことも一つの成果と考えており、他の集水井のモニタリングを行う場合も参考になるシステム構成と考えられる。
