## 日常管理調査票(1/2)

地すべり防止施設機能診断調査

点検年月日 17 / 5 / 31 天候 曇り 点検者 (調査票番号: 4)

| 諸元 | 区域名 | 丸山4号 | ブロック名 | | 施工年度 | 不明 |

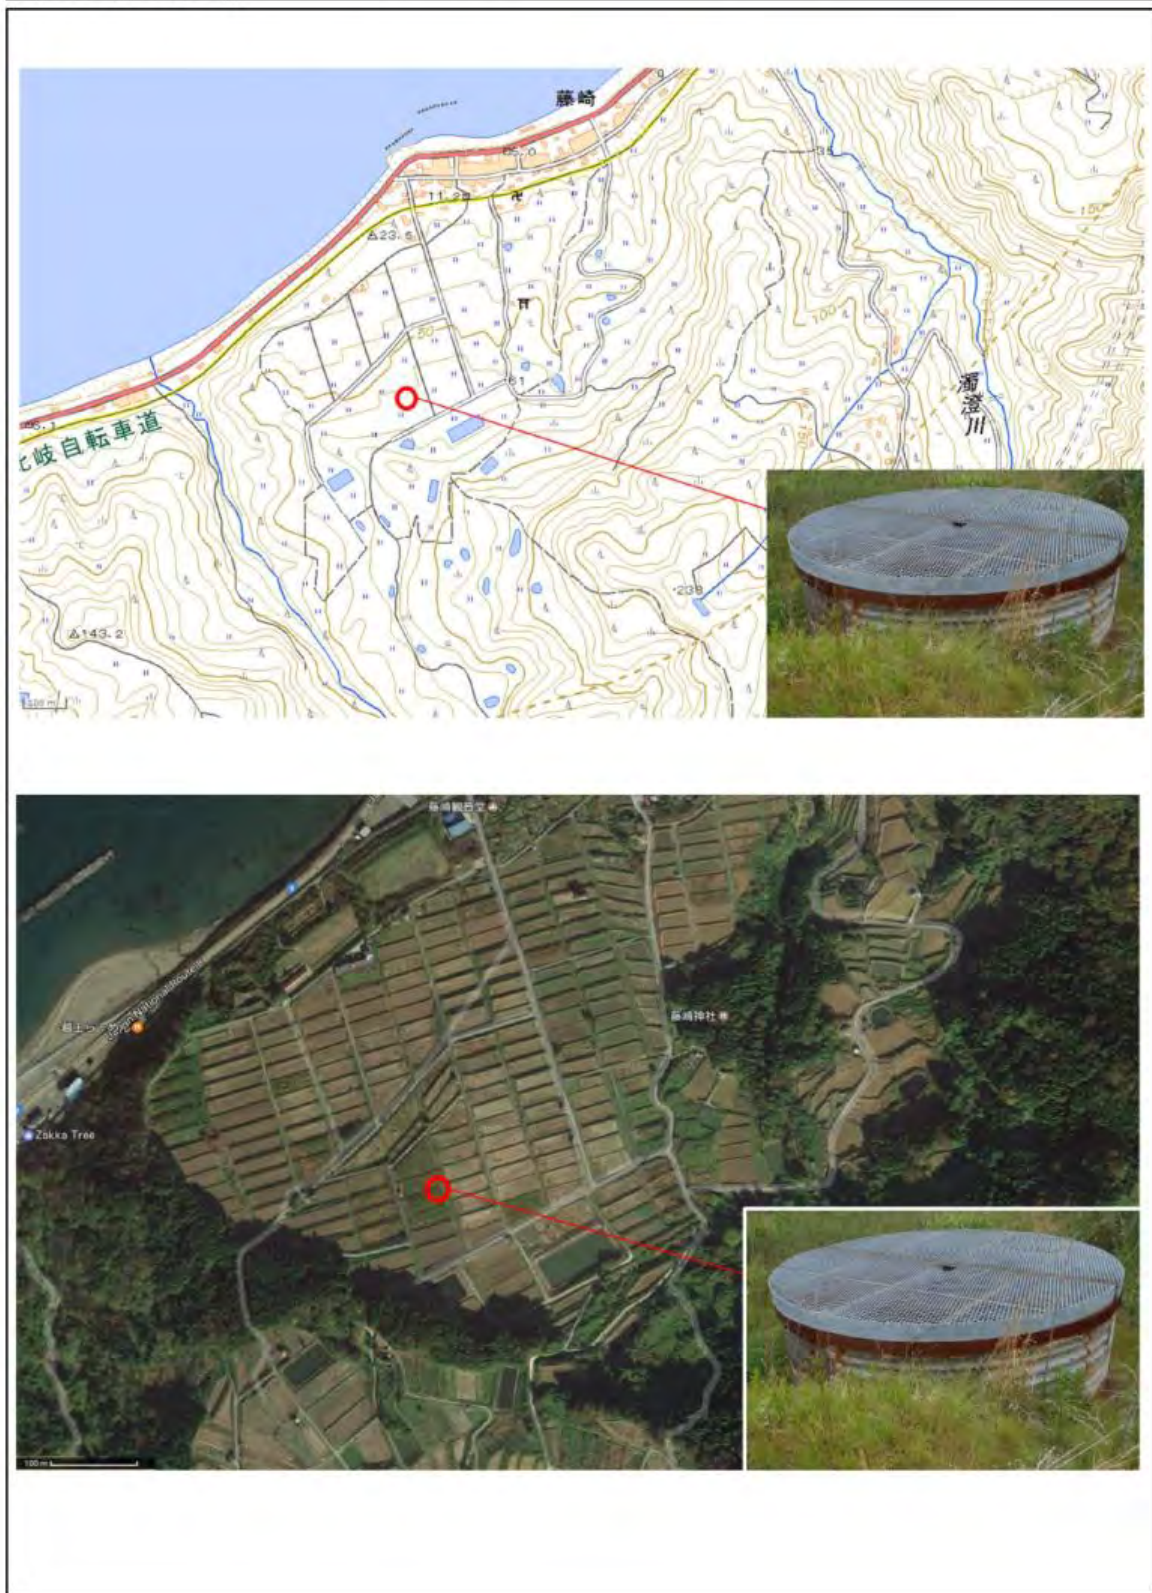
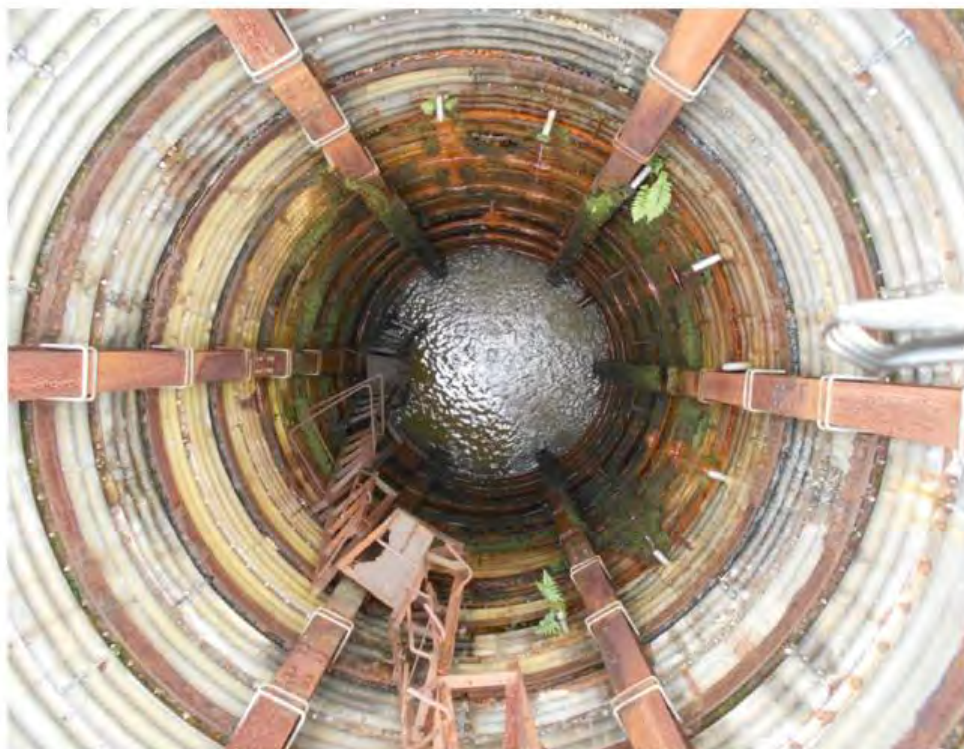
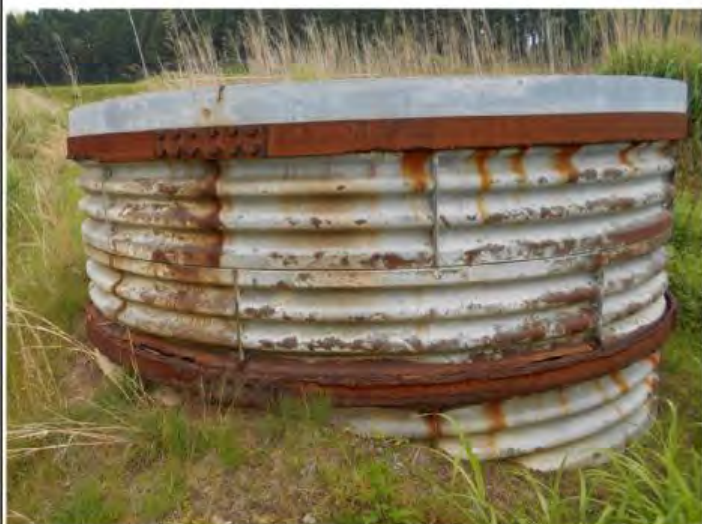
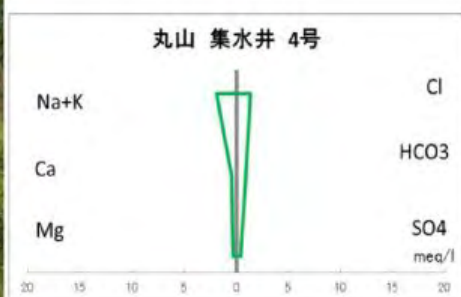
| 対象項目(□にレをチェック) | 異常が見られる項目(□にレをチェック) | 結果(□にレをチェック) |
|---|---|---|
| <b>④点検梯子</b><br>※点検梯子の有無を確認<br><input checked="" type="checkbox"/> 有 <input type="checkbox"/> 無(見当たらない) | <input checked="" type="checkbox"/> 1.変形・損傷<br><input checked="" type="checkbox"/> 2.腐食(錆、表面劣化等) | <input type="checkbox"/> 異常なし<br><input checked="" type="checkbox"/> 異常あり<br>[状況]以下に該当すればチェック<br><input type="checkbox"/> 植生等で見えにくい |

15.25調査開始

内径:3.5m,

深さ(水面):12.06m,

立ち上がり:1.50m,

EC:326μS/cm, 水温:17.0℃

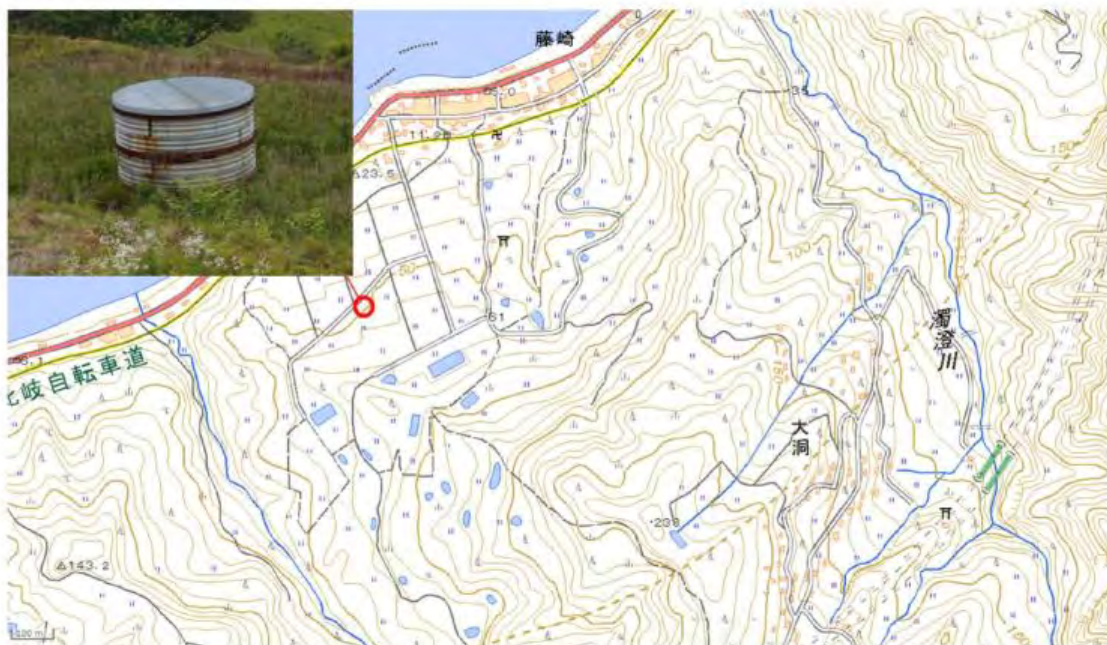
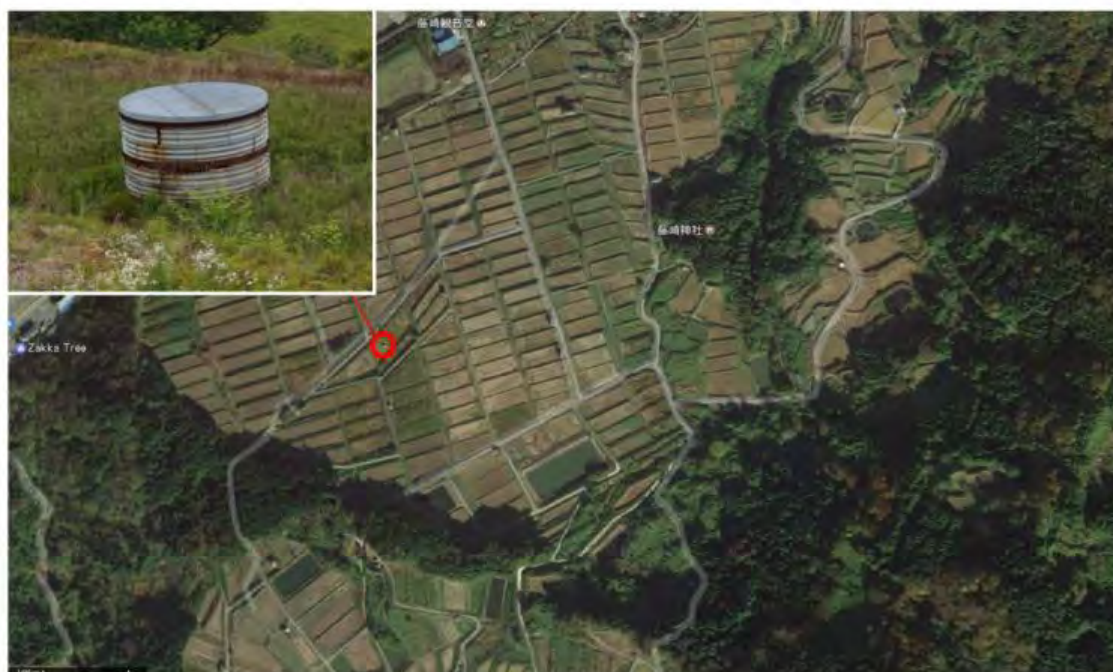
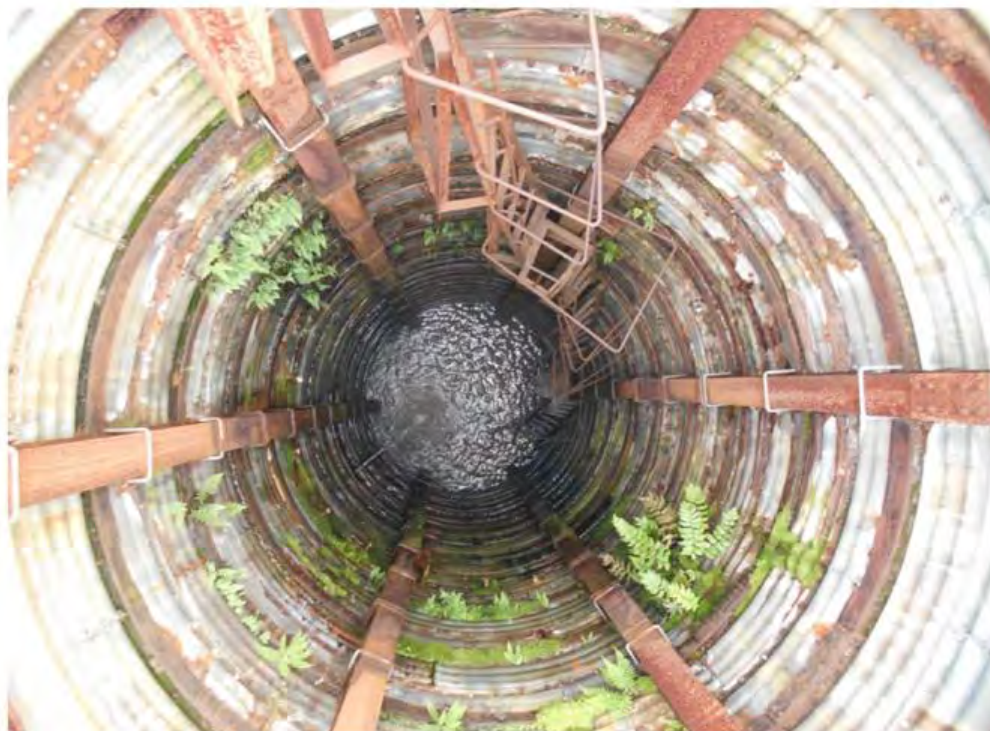
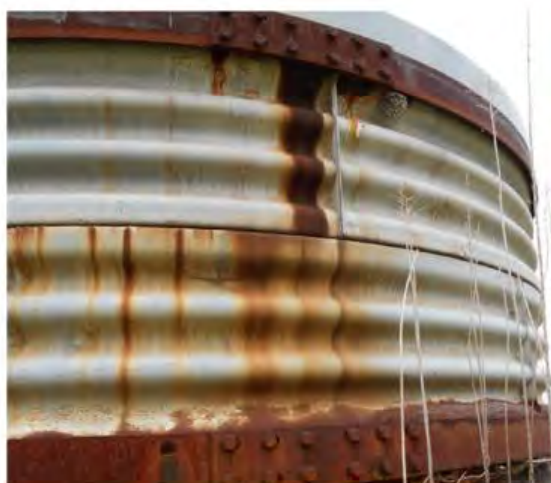
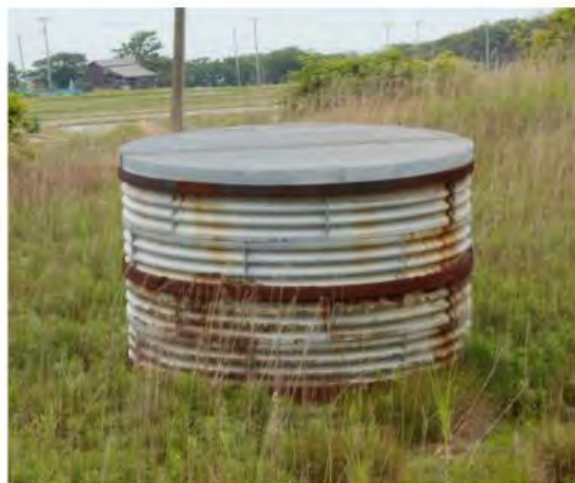
| 対象項目(□に○をチェック) | 異常が見られる項目(□に○をチェック) | 結果(□に○をチェック) |
|---|---|---|
| <b>④点検梯子</b><br>※点検梯子の有無を確認<br><input checked="" type="checkbox"/> 有 <input type="checkbox"/> 無(見当たらない) | <input checked="" type="checkbox"/> 1.変形・損傷<br><input checked="" type="checkbox"/> 2.腐食(錆、表面劣化等) | <input type="checkbox"/> 異常なし<br><input checked="" type="checkbox"/> 異常あり<br>(状況)以下に該当すればチェック<br><input type="checkbox"/> 植生等で見えにくい |

15:35調査開始、  
 内径:3.5m、  
 立ち上がり:2.70m、  
 蜂の巣確認

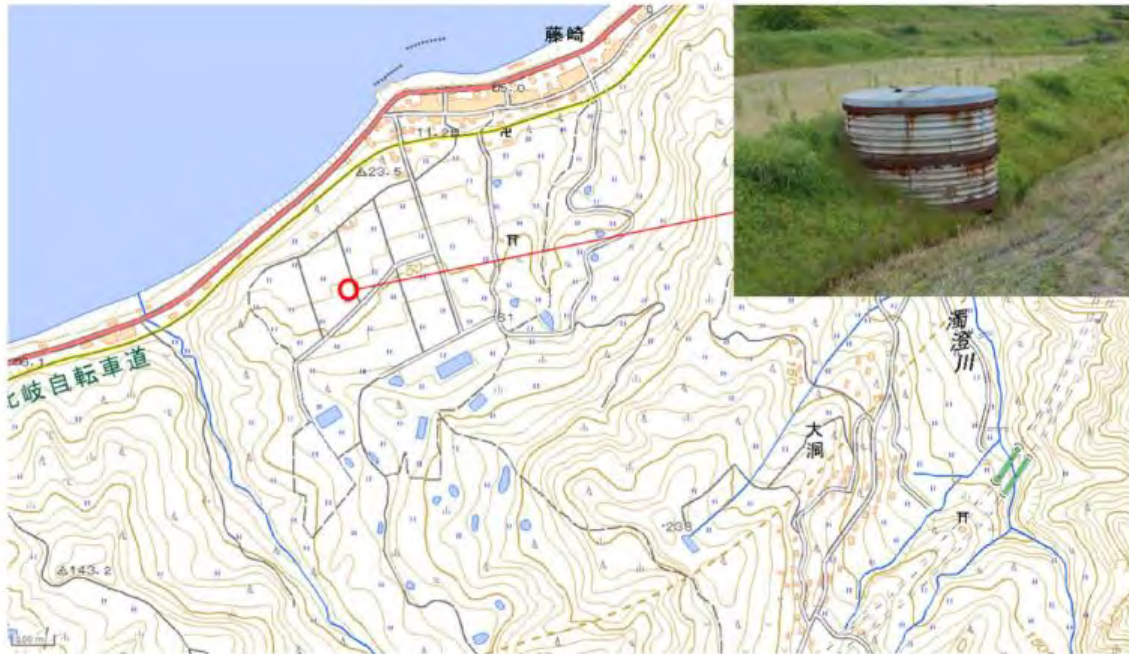
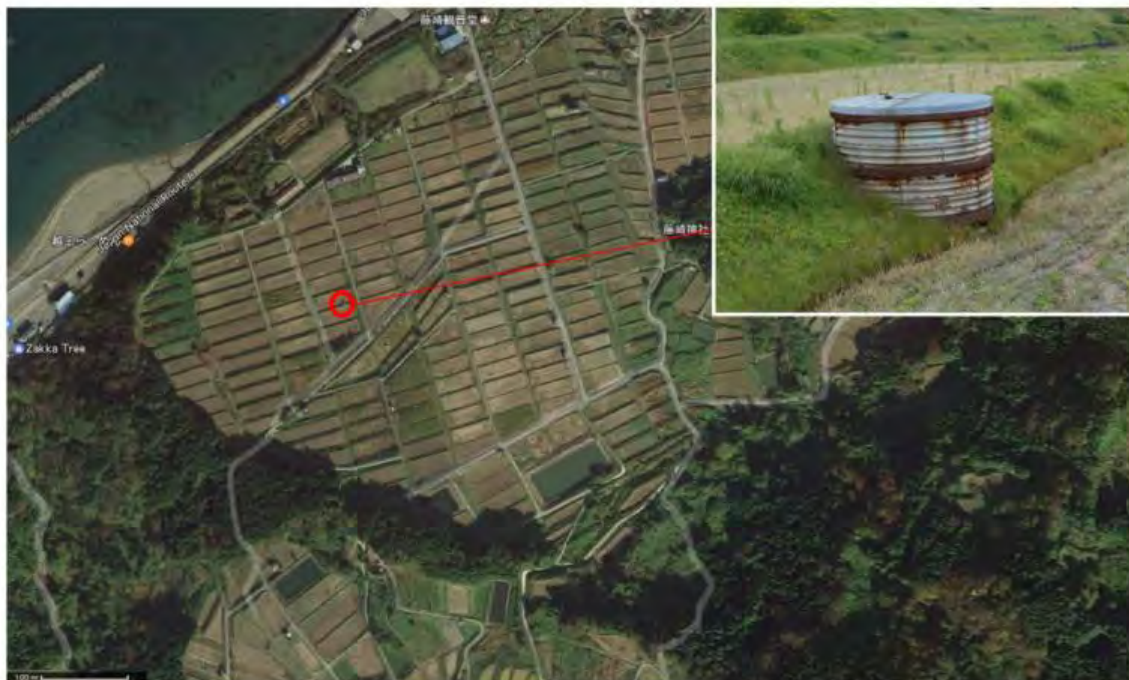
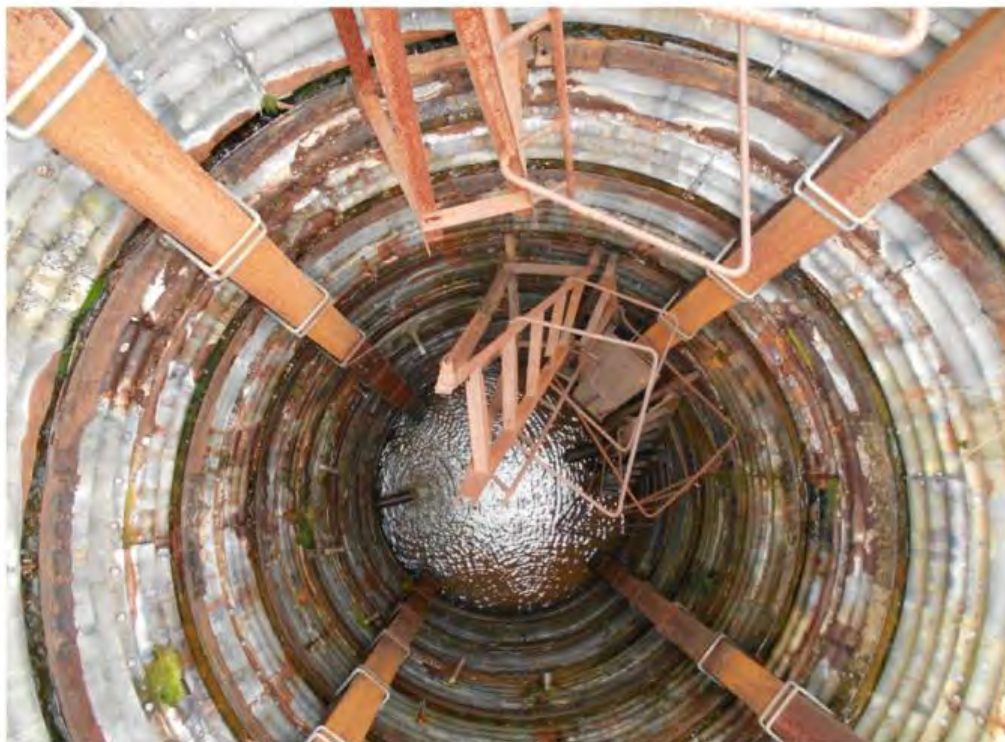
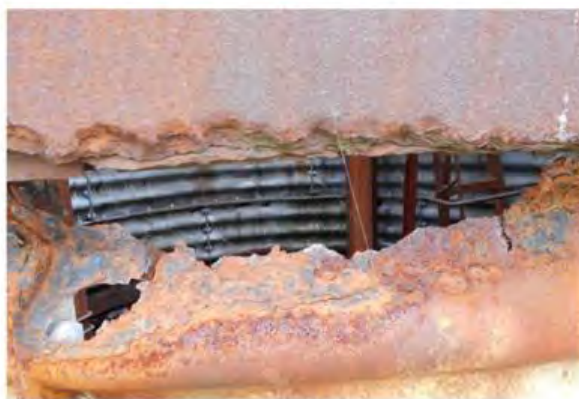
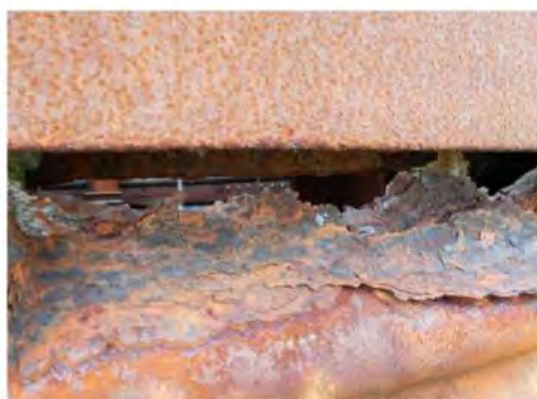
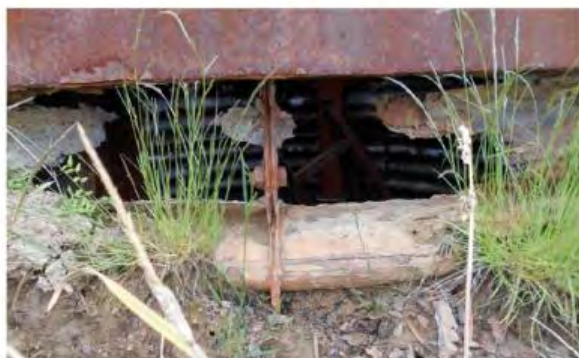
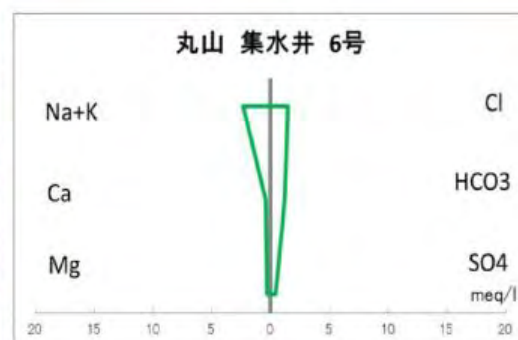
| 対象項目(□に○をチェック) | 異常が見られる項目(□に○をチェック) | 結果(□に○をチェック) |
|---|---|---|
| <b>①集水井工内部</b><br>※集水井工内部の視認の可否<br><input checked="" type="checkbox"/> 可 <input type="checkbox"/> 不可(状況を下記に記載)<br><b>&lt;材質・種類&gt;</b><br><input checked="" type="checkbox"/> 鋼製(ライナープレート等)<br><input type="checkbox"/> コンクリート製(セグメント等)<br><input type="checkbox"/> その他( ) | <input checked="" type="checkbox"/> 1.変形・損傷(せん断、傾き等)<br><input checked="" type="checkbox"/> 2.腐食(著しい錆等)<br><input type="checkbox"/> 3.集水ボーリングの閉塞(孔口部に付着物がある)<br><input type="checkbox"/> 4.異常湛水や土砂等の堆積<br>(異常湛水:集水井内部の底張コンクリート天端より水面が高い場合) | <input type="checkbox"/> 異常なし<br><input checked="" type="checkbox"/> 異常あり<br>【状況】以下に該当すれば○を○<br><input type="checkbox"/> 植生等で見えにくい<br><input type="checkbox"/> 他の理由で見えにくい<br>[ ] |
| <b>④点検梯子</b><br>※点検梯子の有無を確認<br><input checked="" type="checkbox"/> 有 <input type="checkbox"/> 無(見当たらない) | <input checked="" type="checkbox"/> 1.変形・損傷<br><input checked="" type="checkbox"/> 2.腐食(錆、表面劣化等) | <input type="checkbox"/> 異常なし<br><input checked="" type="checkbox"/> 異常あり<br>【状況】以下に該当すれば○を○<br><input type="checkbox"/> 植生等で見えにくい |

15:45調査開始,  
 内径:3.0m,  
 深さ(水面):9.08m,  
 立ち上がり:2.59m,  
 EC:365μS/cm, 水温:17.0℃,  
 ライナープレートに腐食による穴あり(3ヶ所)

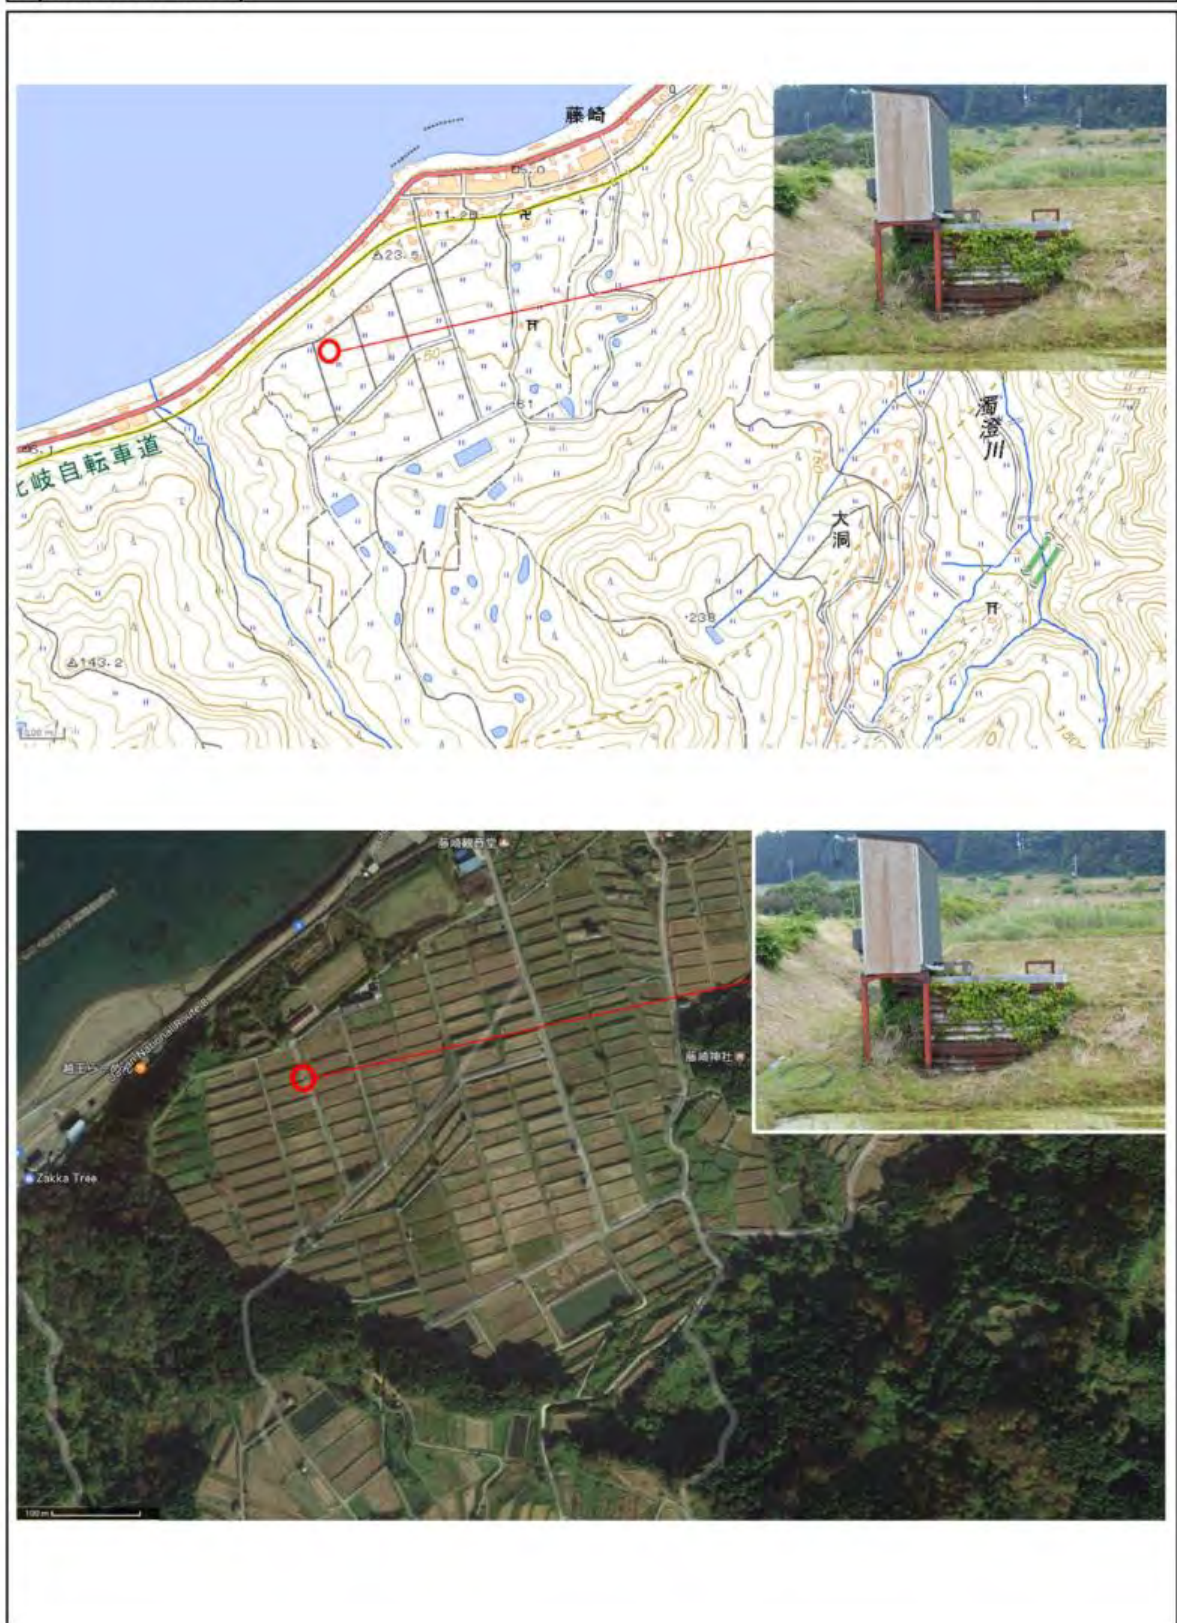
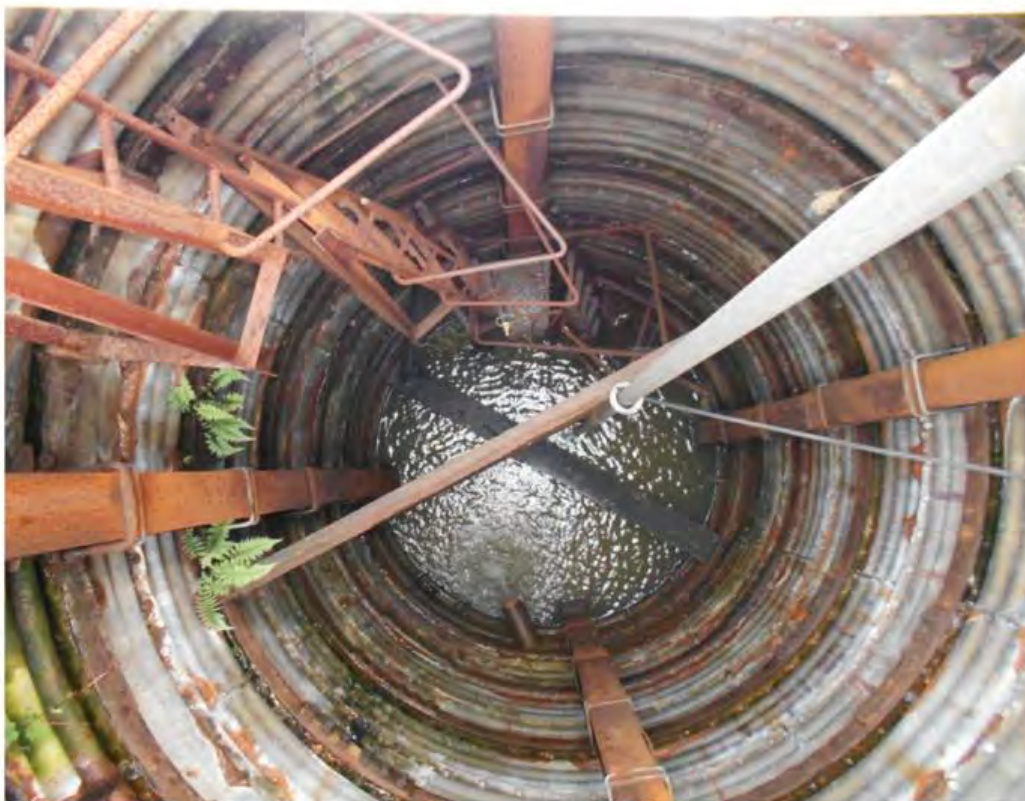
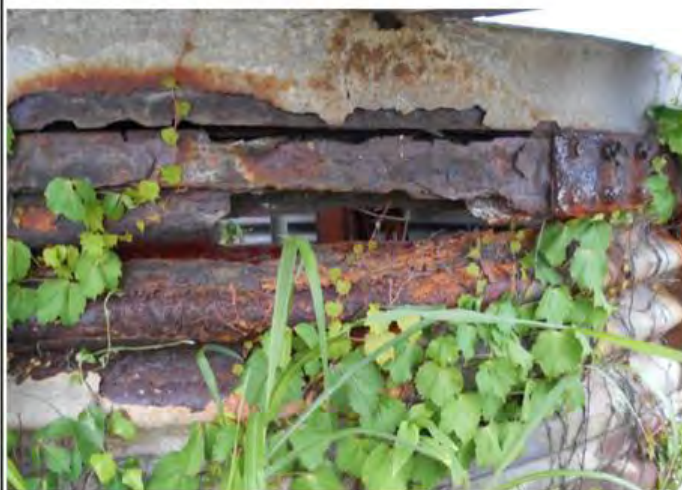
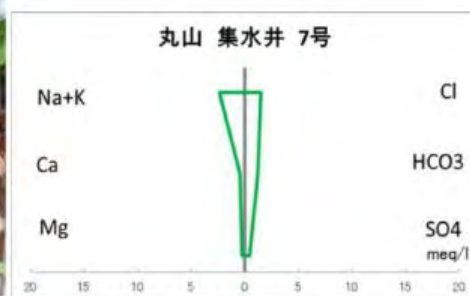
| 対象項目(□に○をチェック) | 異常が見られる項目(□に○をチェック) | 結果(□に○をチェック) |
|---|---|---|
| <b>①集水井工内部</b><br>※集水井工内部の視認の可否<br><input checked="" type="checkbox"/> 可 <input type="checkbox"/> 不可(状況を下記に記載)<br><b>&lt;材質・種類&gt;</b><br><input checked="" type="checkbox"/> 鋼製(ライナープレート等)<br><input type="checkbox"/> コンクリート製(セグメント等)<br><input type="checkbox"/> その他( ) | <input checked="" type="checkbox"/> 1.変形・損傷(せん断、傾き等)<br><input checked="" type="checkbox"/> 2.腐食(著しい錆等)<br><input type="checkbox"/> 3.集水ボーリングの閉塞(孔口部に付着物がある)<br><input type="checkbox"/> 4.異常湛水や土砂等の堆積<br>(異常湛水:集水井内部の底張コンクリート天端より水面が高い場合) | <input type="checkbox"/> 異常なし<br><input checked="" type="checkbox"/> 異常あり<br>【状況】以下に該当すればチェック<br><input type="checkbox"/> 植生等で見えにくい<br><input type="checkbox"/> 他の理由で見えにくい<br>[ ] |
| <b>④点検梯子</b><br>※点検梯子の有無を確認<br><input checked="" type="checkbox"/> 有 <input type="checkbox"/> 無(見当たらない) | <input checked="" type="checkbox"/> 1.変形・損傷<br><input checked="" type="checkbox"/> 2.腐食(錆、表面劣化等) | <input type="checkbox"/> 異常なし<br><input checked="" type="checkbox"/> 異常あり<br>【状況】以下に該当すればチェック<br><input type="checkbox"/> 植生等で見えにくい |

ライナープレートに腐食による穴あり(1ヶ所)、農業用水としてくみ上げ
