研究開発課題名：腐食鋼製集水井工の内巻補強工法の開発

## 【参考資料】 集水井の調査・診断マニュアル

平成 30 年 6 月

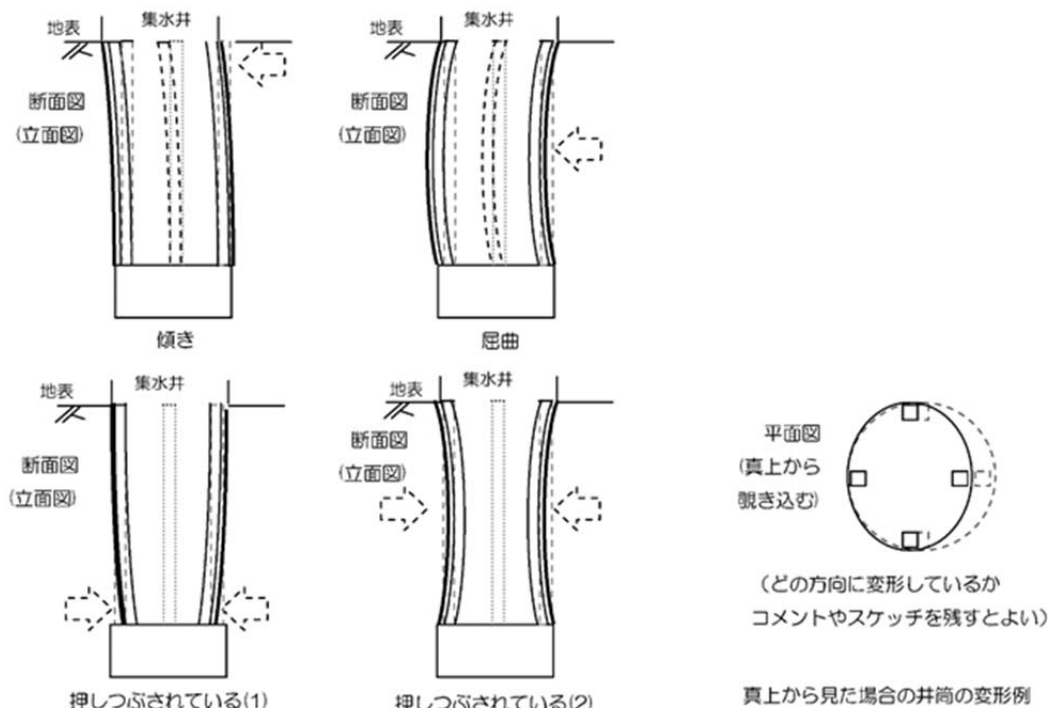
図 6-1 集水井に発生する変形モード

集水井の集・排水機能の診断では、特に「詳細調査」の中で集水井に入坑することを前提とした調査が多く、入坑のための段取りと専門技術者が必要であり、コストもかかる。さらに、集水井の構造、昇降階段の安全確認を天蓋からのぞいて確認することは集水井の深い部分についての観察は暗く、視覚角度がきついことで安全確認が困難となる。また、「地すべり防止施設の機能保全の手引き」に示された図 6-1 の変形例のようなねじれやせん断変形を観察することはよほどの熟練者でも難しい。

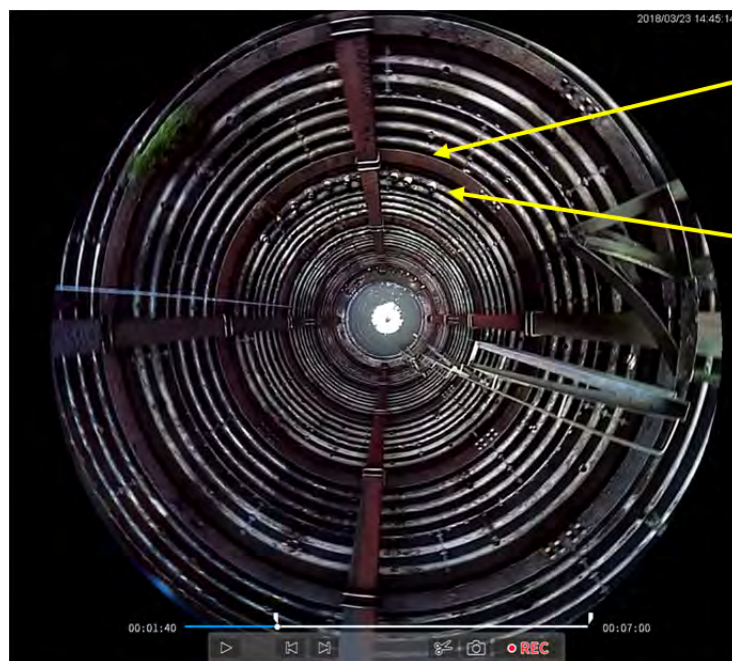
- ③ 集水井中位部の状況：部材および点検梯子の腐食，集水ボーリング機能の諸元・機能評価を行う。

集水ボーリングの位置：下から4  
段目の補強リングの下＝深度約 5  
m

集水ボーリングの数：10本

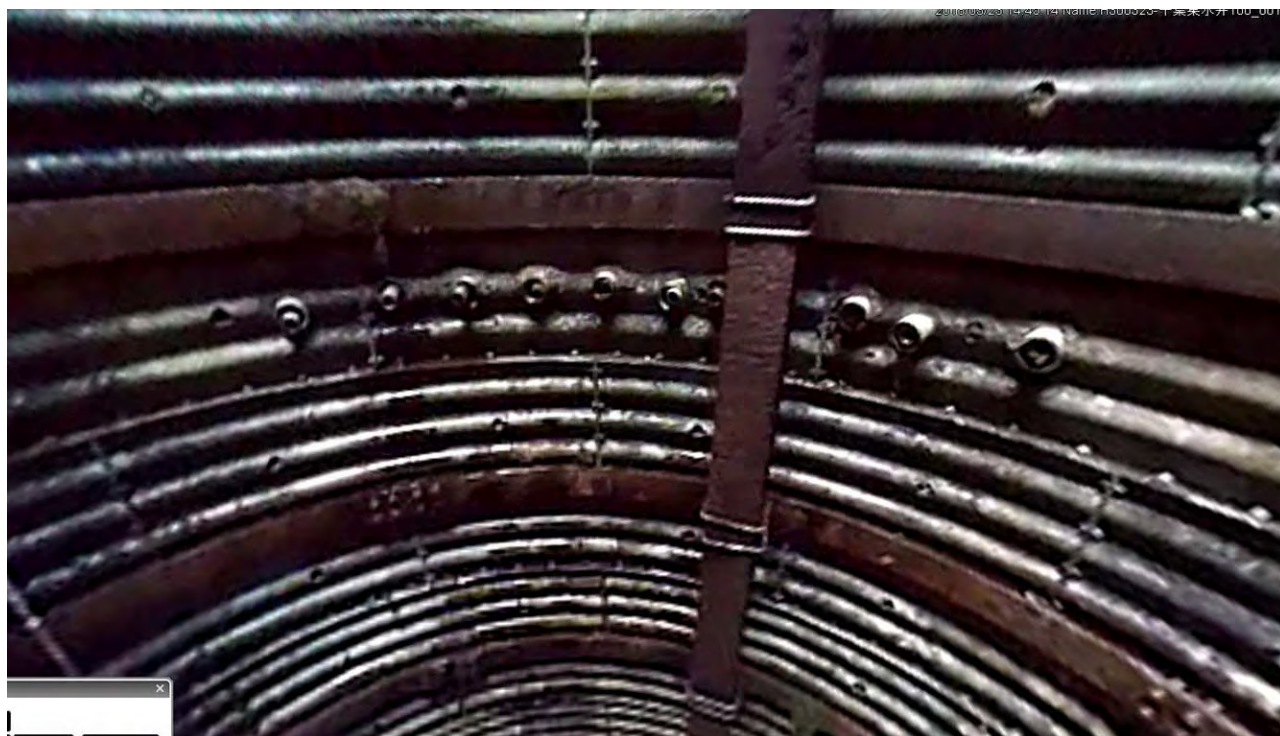
④集水機能の確認（閉塞，水がでてくるか）には，「Magic Flat mode」を使用する．実際の動画では，水滴の状況から集水ボーリングから水が出ていることが分かる．

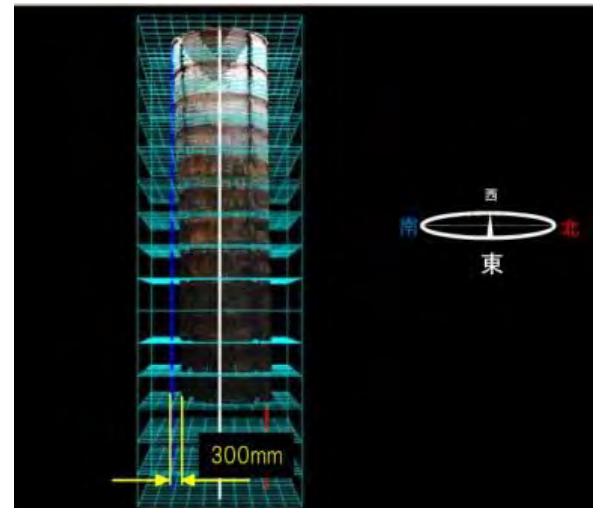
図 8-3 1号と2号井相関図（北側より）水平角度0° 図 8-4 脚部が北側に約300mm傾斜

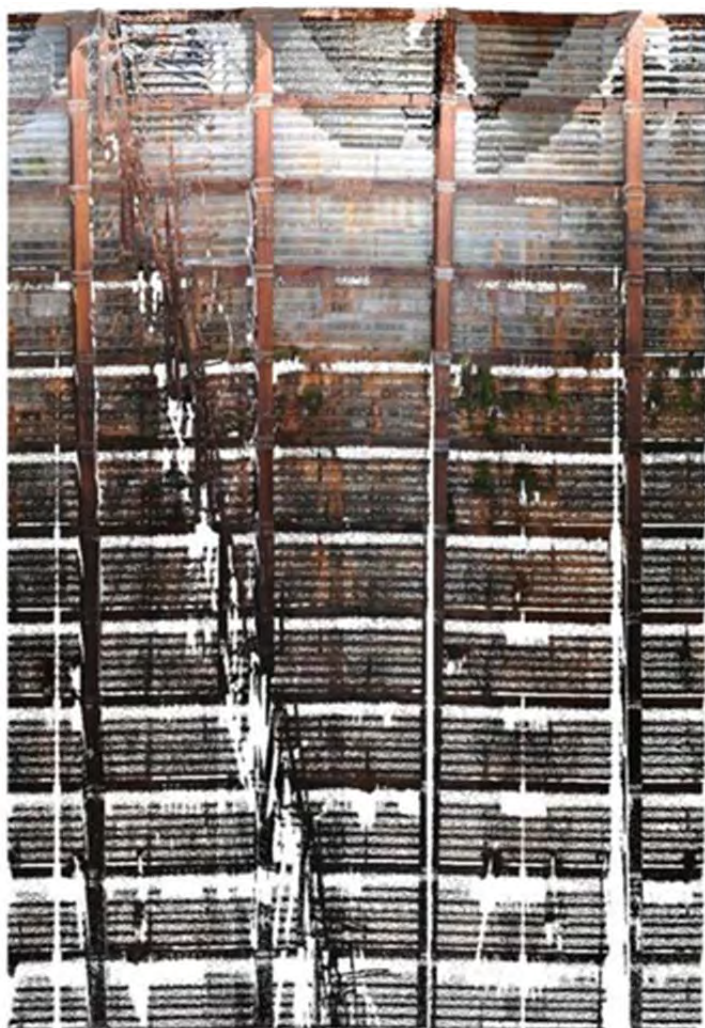
図 8-5 3D スキャナーによる縦 16 等分 RGB 展開図(地上設置型)

図 8-5 のように集水井天端 3 方向から撮影した RGB データを機械的に縦 16 等分して繋いだ RGB 展開図では、井筒の浅い部分はレーザー角度が浅いため鮮明に計測できているが、深い部分では補強リング、昇降階段が障害となり影ができるので測定できていない。また集・排水ボーリング孔の観察は光源の関係で暗く鮮明さに欠けている。しかし、井筒の深い位置の置ける補強リングの測定、集水井全体の変形に関しては井筒天端の撮影で可能なことが確認された。図 8-6 には深度 5m における横断面図を示す。このように 3D スキャナーの撮影から集水井内部の定量的な形状データを得ることができる。

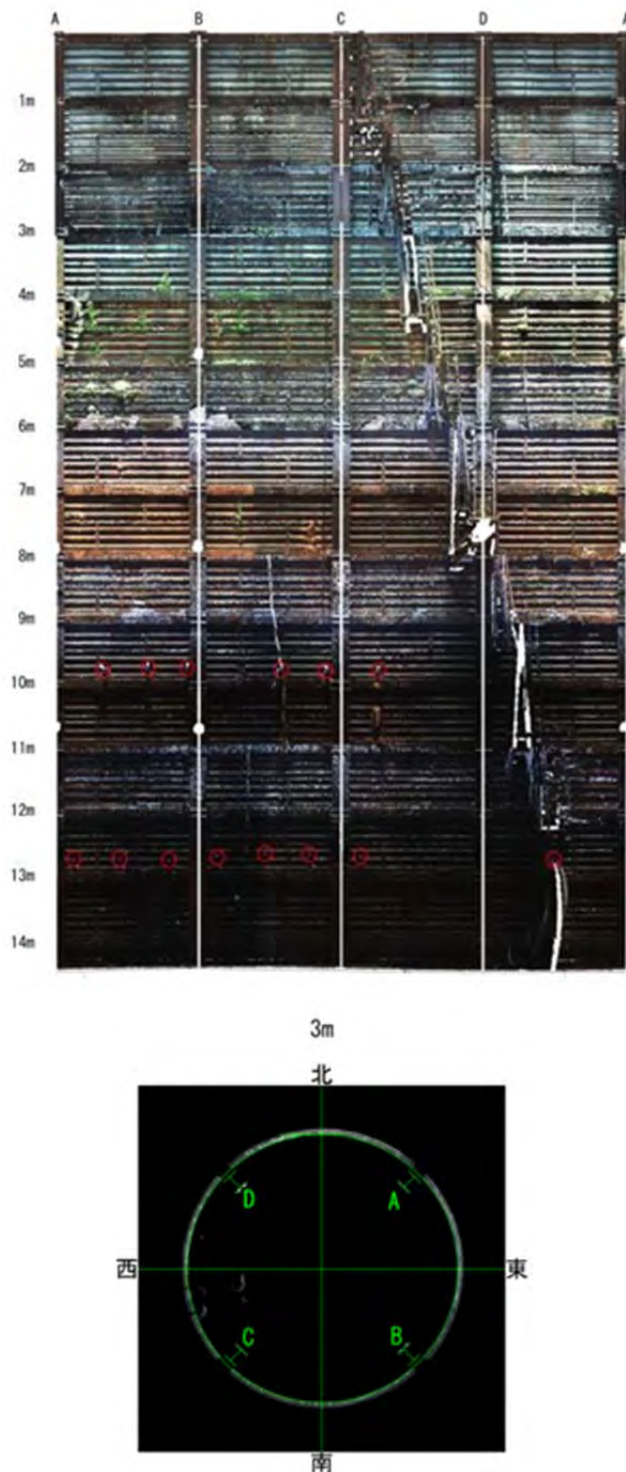
図 8-11 3D スキャナーによる縦 16 等分 RGB 展開図（内部から 3D スキャナ）

地上型 3D スキャナを用いた図 8-5 に比べて集水井内で 3D 測量を行った結果（図 8-11）は，補強材，階段などの影はなく集水ボーリング孔，昇降階段の観察も可能となっている．また，今回は，縦 16 等分に分割して合成した展開図ではあるが，写真によるゆがみや写真の中心から外周に行くに従ってひずみが生じるオルソ補正の必要はない．

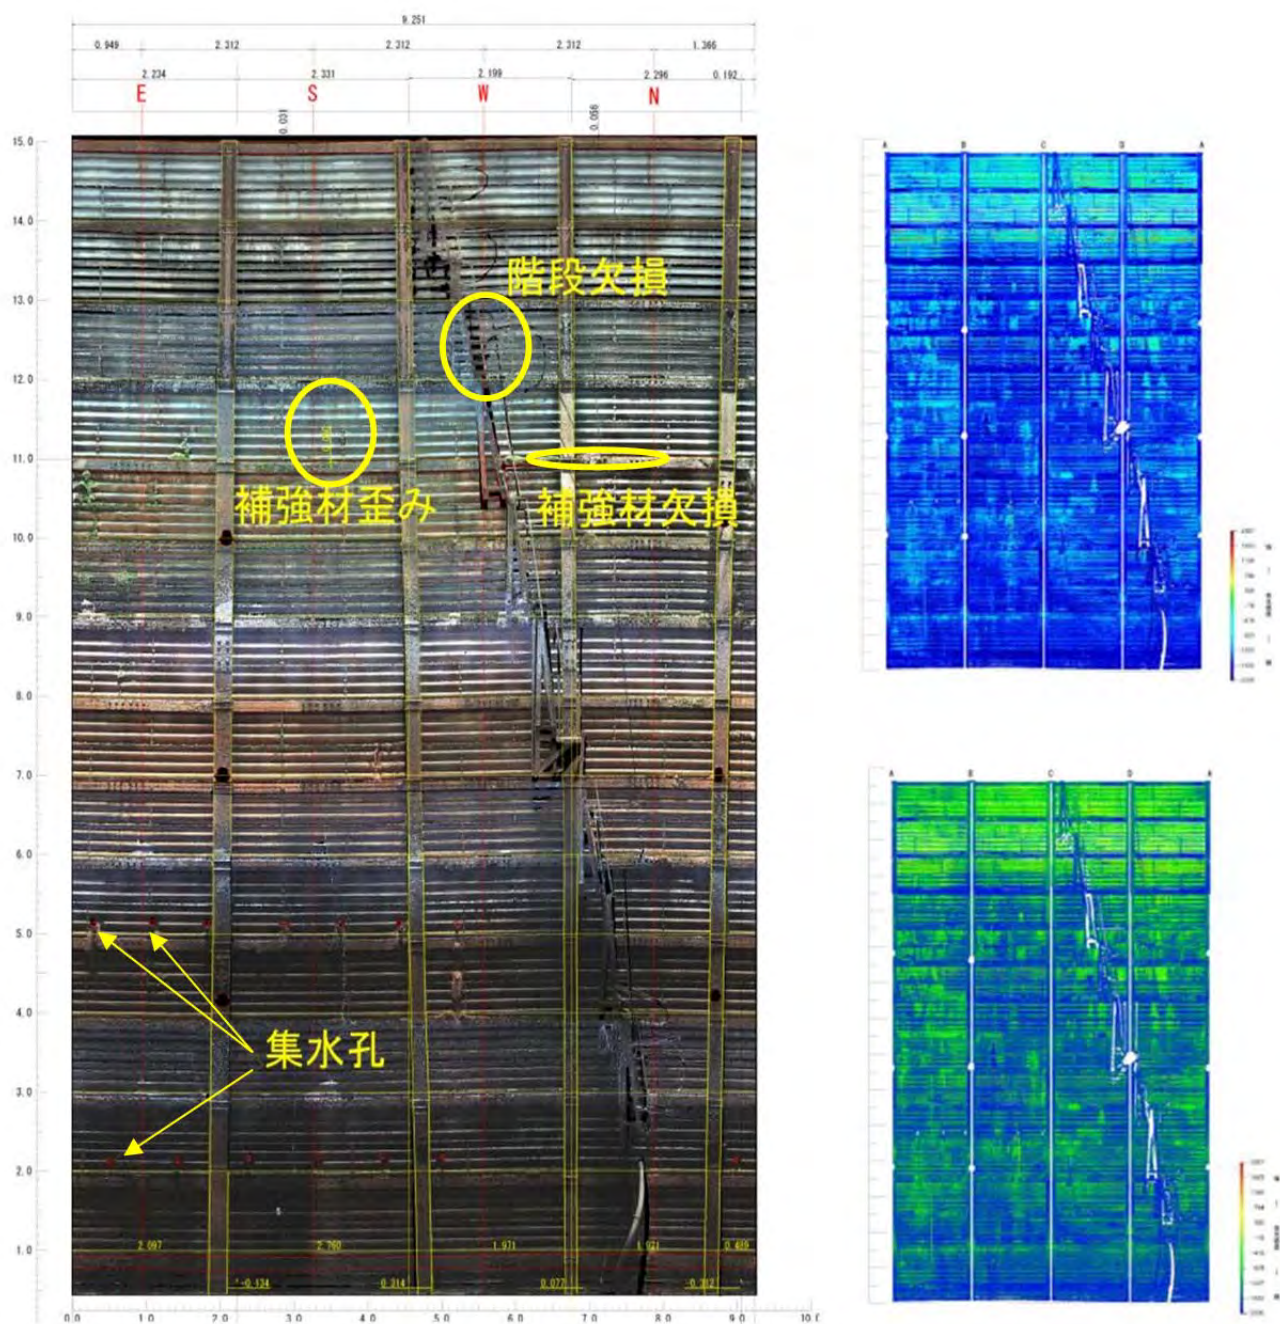
図 8-12 座標変換後の画像と受光感度画像

図8-11では16分割で繋ぎあわせた展開図で測点間の距離を測定することは不正確になっているが点群データとRGBデータは一致している。このデータを座標変換で平面画像にすることが今後の課題となる。手動で座標変換した画像と受光感度画像を参考に図8-12に示す。図から、①補強材（バーチカルスティフナー、補強リング）の歪みが図8-5より明確になり距離を計測できる、②部材の破損・欠損が確認できる、③建全部・湿潤部・スライム付着部分の受光感度は高く、腐食部の感度は低いなどの精度向上が確認できる。このように、レーザー光が指向性や収束性に優れていることを利用して、レーザー光の受光感度による腐食分布図作成などに応用が可能である。

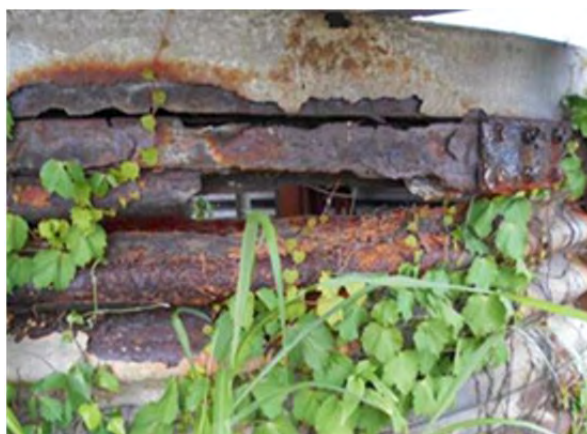
図 9-3 本体の状況 外部の腐食（丸山 7 号）

4 号、5 号、6 号、7 号においては、内部だけでなく外部、特に地上部で酷い錆が見られ、腐食によりライナープレートには穴が空いていた（図 9-3）。錆は海岸部に近い 6 号と 7 号で激しいことや、また塩分飛来量調査の結果<sup>3)</sup>からも、海から飛来した塩分が影響していることは明かであり、塩害への対策が必要である。
