#### b) モニタリングスポットによる破損原因の診断技術

### 3) 漏水事故を引き起こす水理現象の対策手法の開発

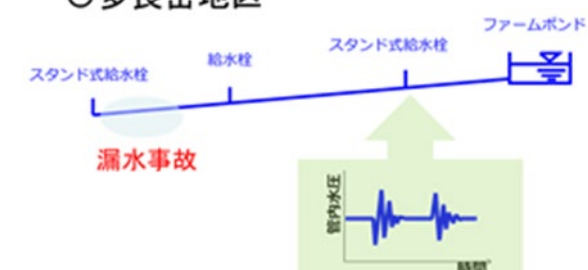
| 実証試験地区 | 水圧変動の特徴 |
|---|---|
| <p>○多良岳地区</p> | <p>多良岳地区では、給水栓の開閉操作による水撃圧（圧力水頭にして約 0.15MPa）が発生している。モニタリングしている箇所は静水圧が約 0.6MPa であるため、水撃圧発生時には、0.75MPa に達する場合がある。高低差が大きいが適切に減圧されているとは言えず、静水圧が 0.9MPa を超える箇所に塩ビ管が配管されている。減圧弁が配置されている箇所では、直動式の減圧弁が配置されている。</p> |

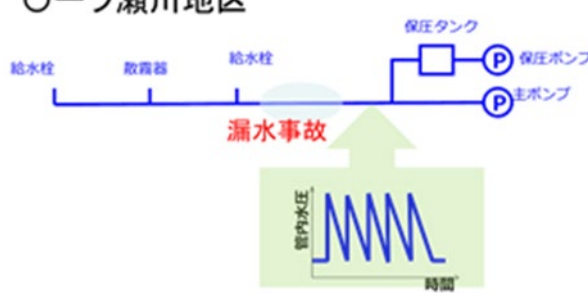
| 実証試験地区 | 水圧変動の特徴 |
|---|---|
| <p>○一ツ瀬川地区</p> | <p>一ツ瀬川地区では、常に保圧ポンプの ON-OFF を繰り返している。圧力水頭が 58m に達すると保圧ポンプが起動し、下流側の圧力水頭が 75m に達すると保圧ポンプが停止する仕組みである。よって、圧力水頭差 0.17MPa の範囲で、2 分間の圧力上昇、約 20 分間の圧力降下が繰り返されている。年間の振動回数は、23,890 回/年であった。</p> |

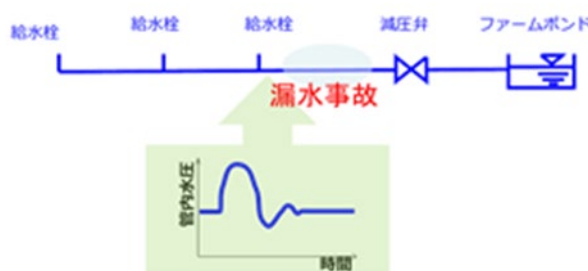
| 実証試験地区 | 水圧変動の特徴 |
|---|---|
| <p>○宮古島地区</p> | <p>宮古島地区においては、減圧弁の下流側において、給水栓を閉塞した場合に約 3 分間で圧力水頭が約 0.14MPa 上昇し、その後約 15 分間かけて降下する現象が発生していた。夜間と灌水日以外の日は、給水栓の操作を禁じられているが、農家は規則を守らずに水利用を行っている例が多い。</p> |

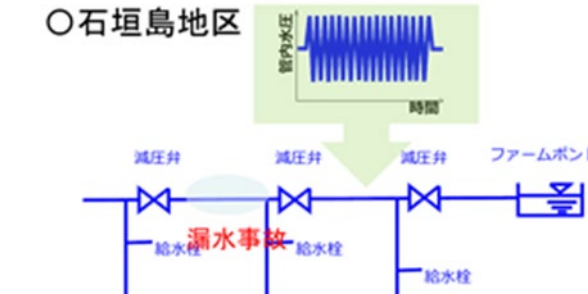
| 実証試験地区 | 水圧変動の特徴 |
|---|---|
| <p>○石垣島地区</p> | <p>石垣島地区では、減圧弁が幹線水路から支線に分岐した下流側に設置されている。農家が水を利用する時間帯では、これら減圧弁の幹線水路側（1 次側）の圧力水頭が 0.7MPa から 1.4MPa の間で脈動現象を継続している。支線水路側（2 次側）の圧力水頭は常に 0.54MPa で一定に保たれている。</p> |

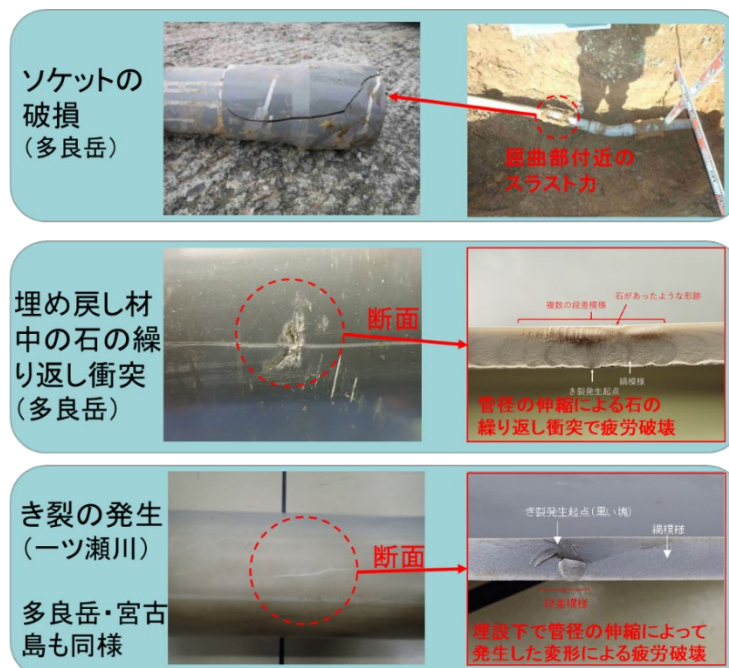
図 30 管の破損の形態

破損した管を採取して、破面を観察したところ、図 30 に示すように実証試験地区によって異なる破損形態であることが分かった。

表 8 に証試験地区における管の破損事故の特徴を整理した。多良岳地区では、ソケットの破損、埋め戻し材の中の石が繰り返し衝突した疲労破壊、管軸方向のき裂など様々な破損形態があった。他方、一ツ瀬川地区や宮古島地区では、管軸方向にき裂が発生する破損形態であった。しかし、これらの原因は、ソケットの破損については管の形状が変形する箇所でのスラスト力であり、埋め戻し材の中の石の衝突と管軸方向のき裂は水圧変動による管径の伸縮が原因である。よって、これらの漏水事故の原因は、水圧変動が原因であると推察される。

| 実証試験地区 | 送配水方式 | 管の破損の特徴 |
|---|---|---|
| 多良岳地区 | 減圧施設無しの自然圧流下方式 | 破損管の口径は 65A、100A である。ソケットの破損、埋め戻し材の中の石が繰り返し衝突した疲労破壊、管軸方向のき裂である。き裂発生起点に黒い塊がある。 |
| 一ツ瀬川地区 | ポンプ圧送方式 | 破損管の口径は 200A である。管軸方向のき裂である。き裂発生起点に黒い塊がある。 |
| 宮古島地区 | 多段的な減圧施設有の自然圧流下方式 | 破損管の口径は 100A から 300A である。管軸方向のき裂である。き裂発生起点に黒い塊がある。 |

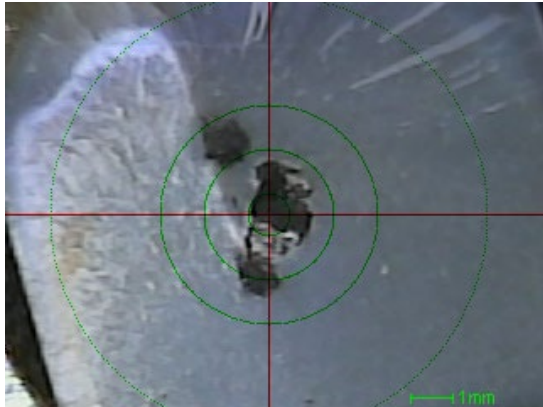
図 31 No.1 異物に X 線を照射

異物の成分を計測するときは、図 31 と図 32 のように、黒い塊に X 線が照射するように調節し、塩ビ管の成分をするときは、図 33 と図 34 のように、黒い塊に X 線が照射しないように的を外して計測した。No.1 から No.4 は一つの試験片に対して X 線を照射するポイントを変えたものである。

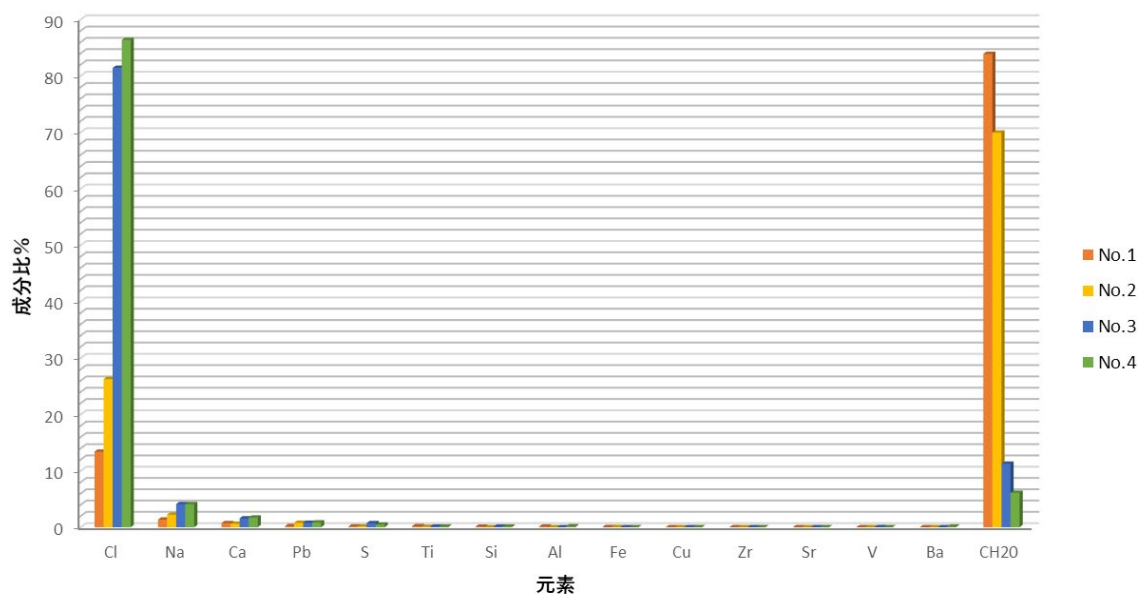
図 35 黒い塊 (No. 1 と No. 2) の元素成分比

分析結果を図 35 と図 36 に示す。図 35 から黒い塊（No.1 と No.2）には、炭素成分（CH<sup>20</sup>）が多いことが分かる。図 36 は、ポリ塩化ビニルの塩素成分（Cl）と炭素成分（CH<sup>20</sup>）を除いて百分率に整理したものである。成分は、ナトリウム（Na）、カルシウム（Ca）、鉛（Pb）、硫黄（S）、チタン（Ti）、シリカ（Si）、鉄（Fe）、アルミ（Al）などが含まれていることが明らかになった。これらは、塩ビ管の製造段階で混合する安定剤や塗料の成分である。このことから、黒い塊は、塩ビ管の製造工程で焦げてしまった塊が塩ビ管の材料の中に混入したと推察された。

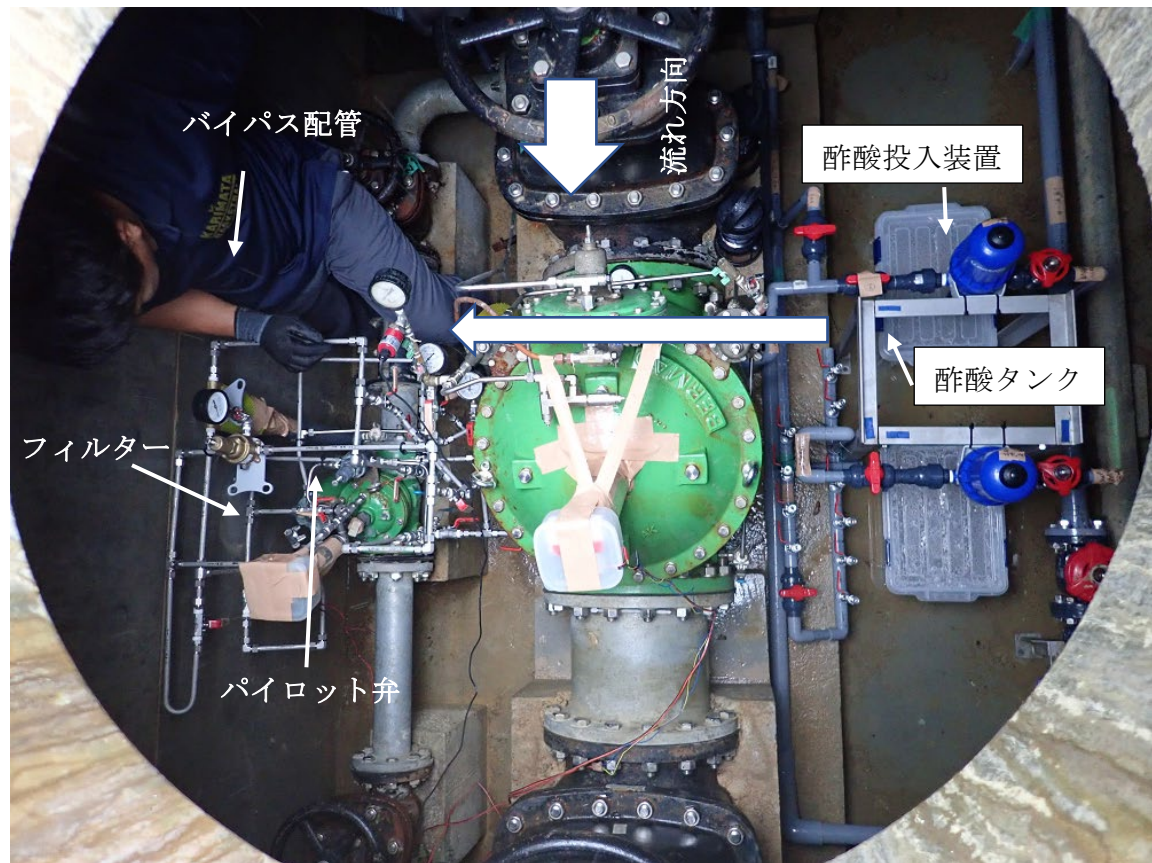
図 37 減圧弁のパイロット弁の酢酸投入装置

宮古島地区において実証試験を開始した。実証試験を開始するにあたり、実証試験中に水管理上の不具合が発生しないように配慮した。具体的には、本管ではなく、バイパス水路の減圧弁において実証試験を行った (図 37)。さらに、既存の配管を温存して、

バイパスを配管した。よって、減圧弁のパイロット弁の自動洗浄は、既設の管路で実証試験し、バイパスが実際の水管理のための制御を行うようにした。このような配慮でバイパスを配管したため、**図 37** のように実証試験では配管が非常に複雑となっている。次年度への課題として、よりコンパクトな配管にして管理性能を向上させる必要がある。

**図 37** に示すように、自動洗浄装置は、酢酸投入装置が目詰まりしないように毎日深夜に一度の逆流洗浄を行い、排泥工へ排水する仕組みである。

問題点として、自動化の方法が挙げられる。現時点では、制御を行っているパイロット弁とそのフィルターへ、酢酸を押し込む圧力が不足しているため投入することができない。次年度への課題として、自動で弁を切り返える仕組みを構築し、洗浄剤投入の自動化する改良案を検討する。

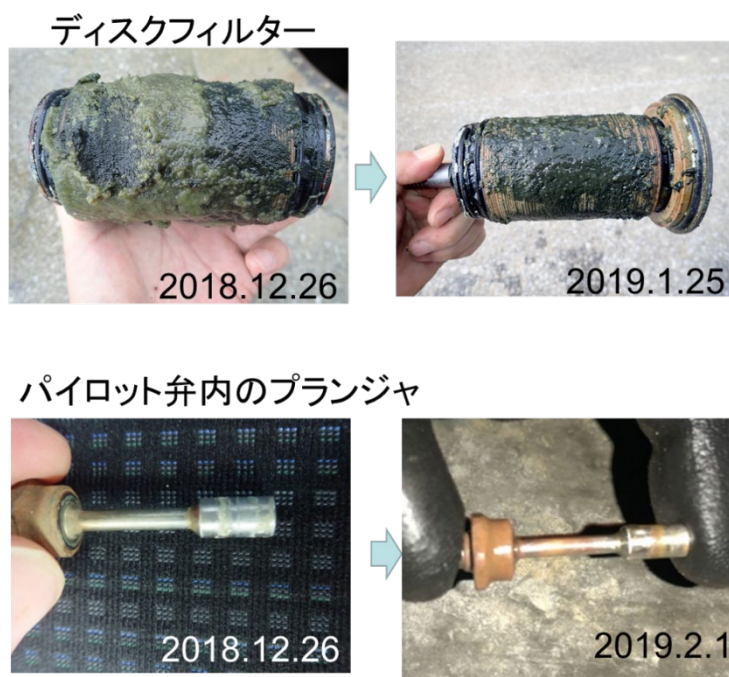
図 38 0.9%酢酸による洗浄試験によるフィルターとパイロット弁の内部の変化の様子

**図 38** に示すように、ディスクフィルターは、試験開始前は、藻が厚さ約 5 mm の層で付着していたが、1 か月後は付着している藻は疎らになり、大きな削減効果が見られた。他方、パイロット弁の内部の部品であるプランジャにおいては有意な差が確認できなかった。今後、機能監視を継続して評価する。

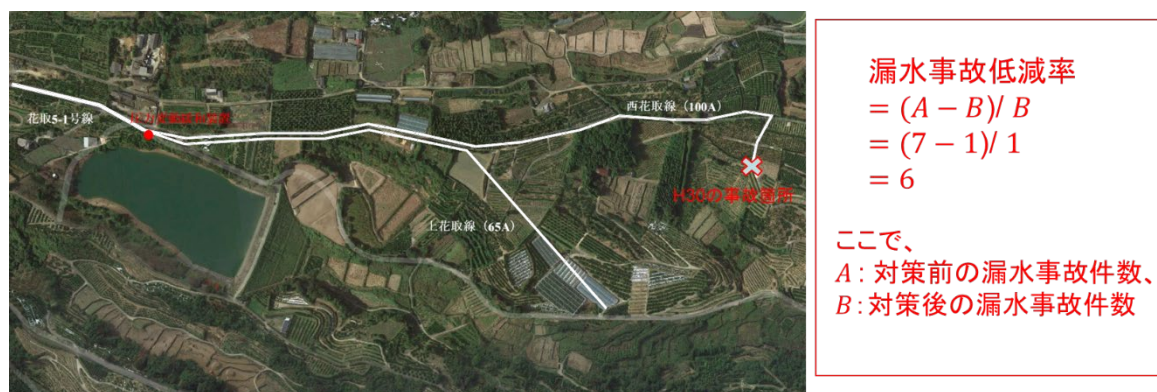
図 39 多良岳地区の圧力変動緩和装置の設置場所と漏水事故発生個所の位置関係

多良岳地区の現地実証試験地区における漏水事故の推移は、表 9 に示す通り減少した。漏水事故が 1 件発生したが、漏水事故低減率は 6 倍だった。ただし、この漏水事故発生箇所は、図 39 に示すように、圧力変動緩和措置よりも標高が約 30m 低い箇所にあるために管内水圧が大きく、圧力変動緩和装置で削減した圧力水頭の恩恵がない場所であった。このように標高の高低差が大きな地区では、圧力変動緩和装置の効果が期待しづらいため、減圧弁を適切な場所に設置して減圧をする必要がある。

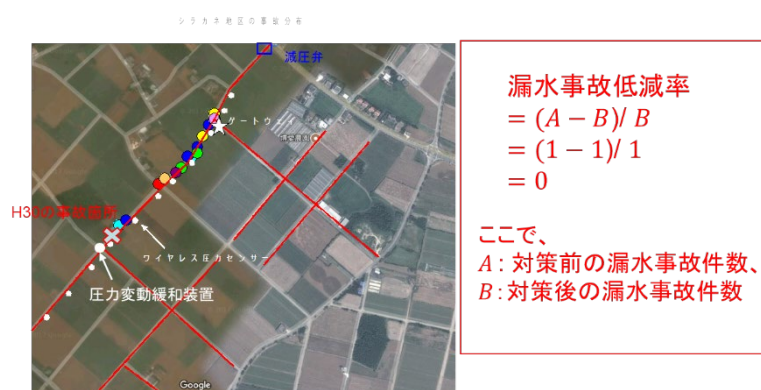
図 40 宮古島地区の圧力変動緩和装置の設置場所と漏水事故発生個所の位置関係

他方、宮古島地区の現地実証試験地区における漏水事故のこの3年間1件のまま変化がなかった。よって、漏水事故低減率は0のままであった（表10と図40）。
