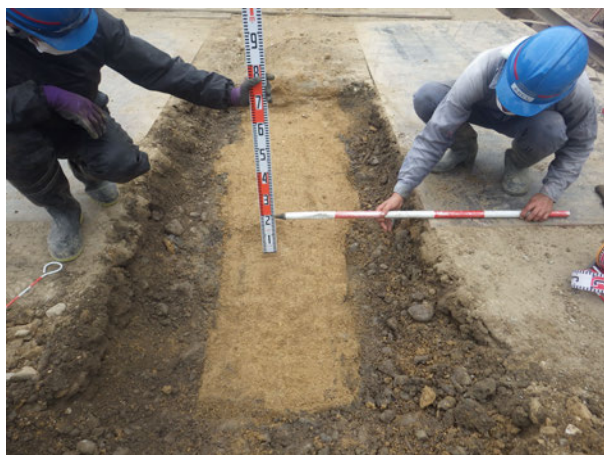
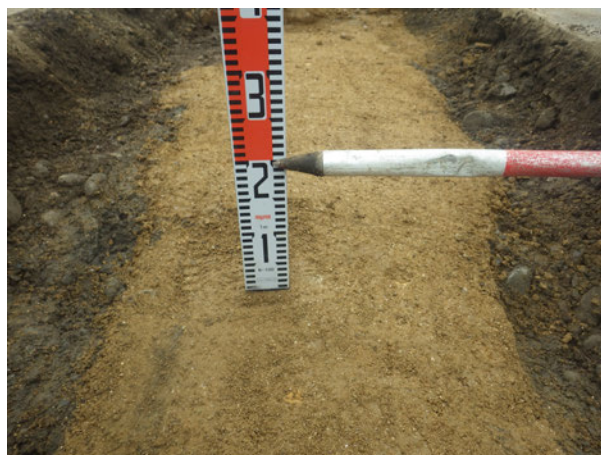
ベントナイト混合土鉛直遮水壁の壁厚は、全ての測定箇所において幅 500 mm以上を満足していた。また、函体セクション部はベントナイト混合土が確実に充填されており、遮水性能に悪影響を与える原地盤土砂が函体セクション間に入っていることも確認されず、良好な結果であった。

掘削深さ確認 (H=0.2m)

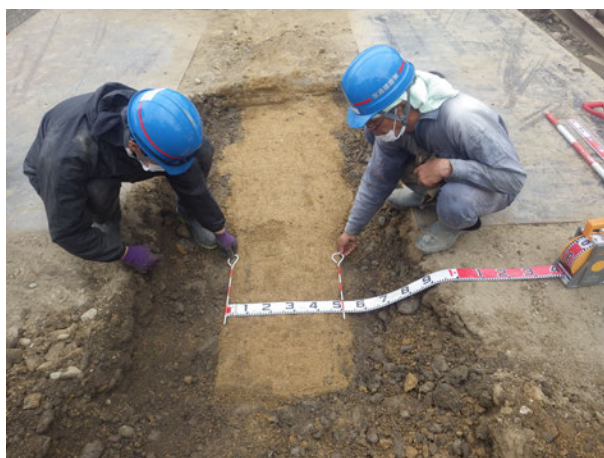
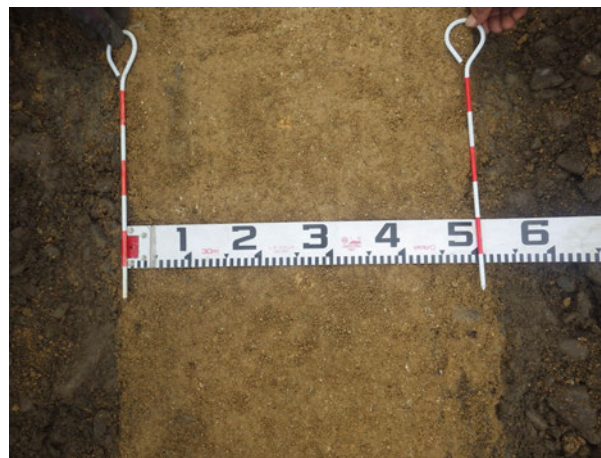
壁厚確認 (W=0.5m)

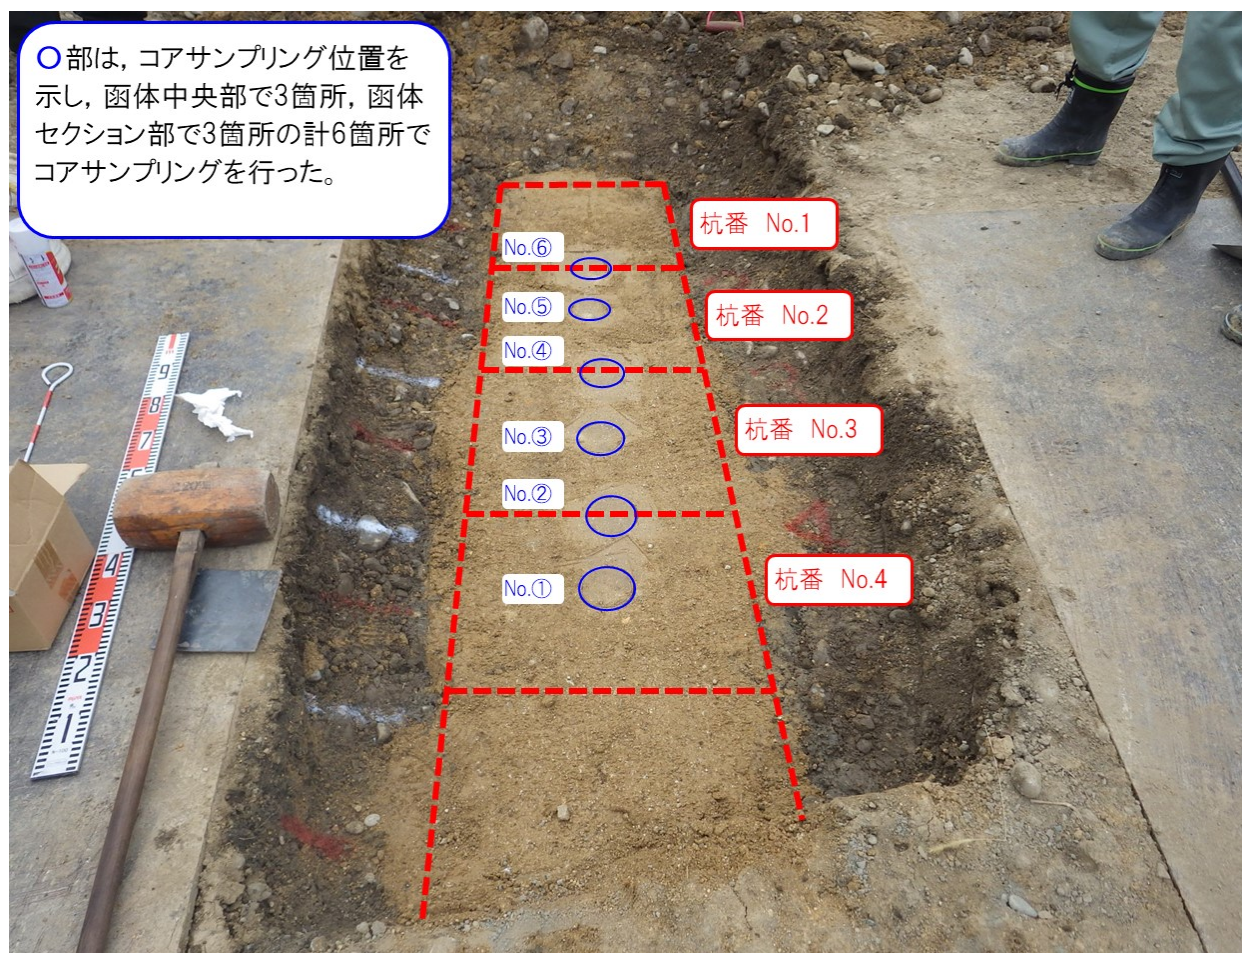
図-28 コアサンプリング試料採取位置

上表のとおり，締固め度は，ベントナイト壁体頂部の中央部およびセクション部，ベントナイト混合土壁体断面の水平方向のすべての箇所において，締固め度 95%を満足する結果を得た。

上表のとおり，透水試験結果では，設計で要求された透水係数  $1.0 \times 10^{-6} \text{ cm/s}$  に対し，平均値で  $1.95 \times 10^{-8} \text{ cm/s}$ ，弱部とされる函体セクション部においても  $1.57 \times 10^{-8} \text{ cm/s}$  であり，設計透水係数より 2 オーダー低い透水係数となっており良好な結果を得た。

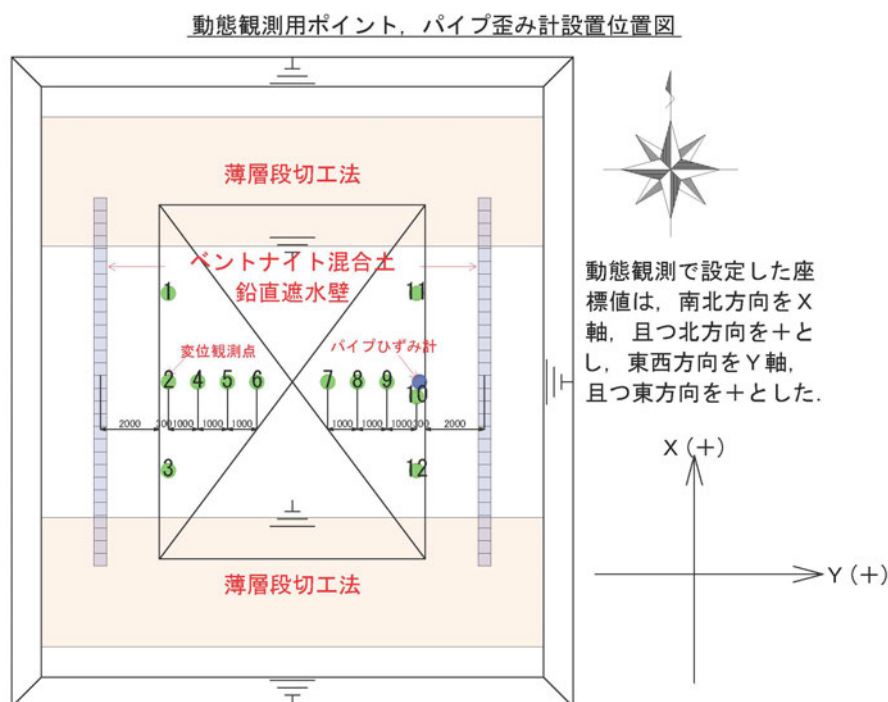
図-29 動態観測用ポイントおよびパイプ歪み計設置位置図

ベントナイト混合土鉛直遮水壁の施工に伴うため池の変位量は、水平方向では最大 16 mm、鉛直方向では最大 4 mmであったが、ため池堤体部にクラック等は確認されず、ため池の性能に悪影響を与えるような変位は生じていないことが確認された。

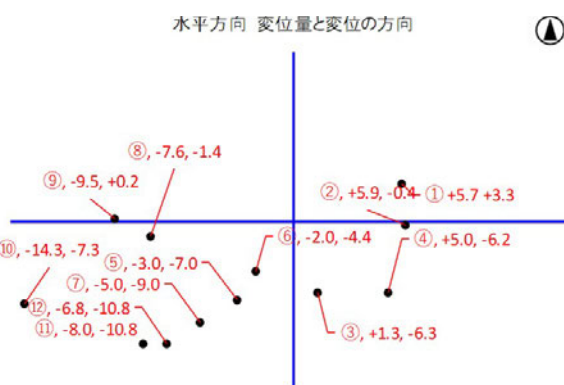
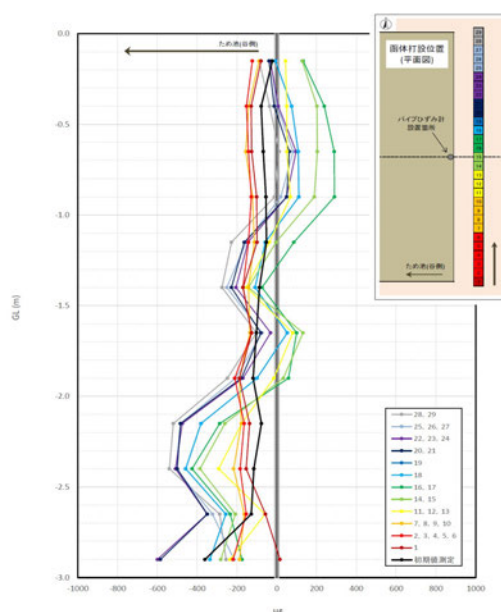
図-30 パイプひずみ計による解析結果

ひずみ計による解析結果からは、No.1 から南北方向へ打設し、パイプひずみ計設置箇所へ近づくほど変動が大きくなっており、その後は北側へ移動するにつれ深度方向に谷側へ変形している傾向を示した。また、No.11 打設以降、GL-1m 以浅では山側へ変動する傾向を示しているが、重機の上載荷重など削孔時に与える影響が要因であると考えられ、動態観測と同様、ため池の性能に悪影響を与えるような変位は生じていない。
