## (6) 試験施工

## (6) - 1 試験施工および実証試験を実施した開水路の現況評価

## (6) - 2 試験施工

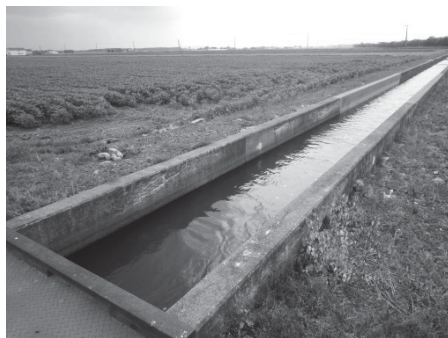
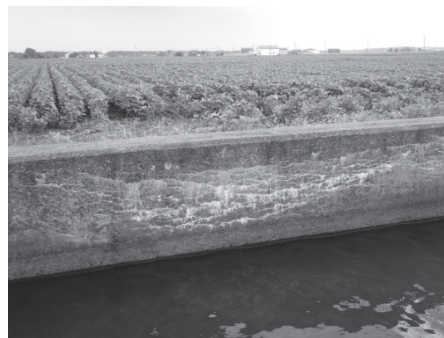
(a) N 水路の概況

試験施工を実施した既設の開水路は、一つ目が北海道にある施工後 40～50 年が経過した RC 現場打ちフリューム（以下、N 水路）であり、二つ目が岩手県にある築造年が不明な RC 現場打ちフリューム（以下、E 水路）である。実証試験を実施した既設の開水路は、北海道にある築造年が不明な RC 現場打ちフリューム（以下、NO 水路）である。いずれも、凍害の発生によるスケーリングおよびひび割れが表面に見えるだけでなく、側壁内部には部材厚方向に層状のひび割れが発生している。各水路の概況を図（6）- 1 に示す。現地試験としては、超音波法の表面走査法による超音波伝播速度（石神ら，2013），共鳴振動法による一次共鳴振動数（周藤ら，2015），アンカー引抜き試験による表面から深さ 2cm, 4cm, 6cm（N 水路では 5cm）及び 8cm の位置の最大引抜荷重，接着治具（4cm×4cm）を用いた接着力試験による側壁表面の接着力の測定（切込み深さ 7mm）を実施した。

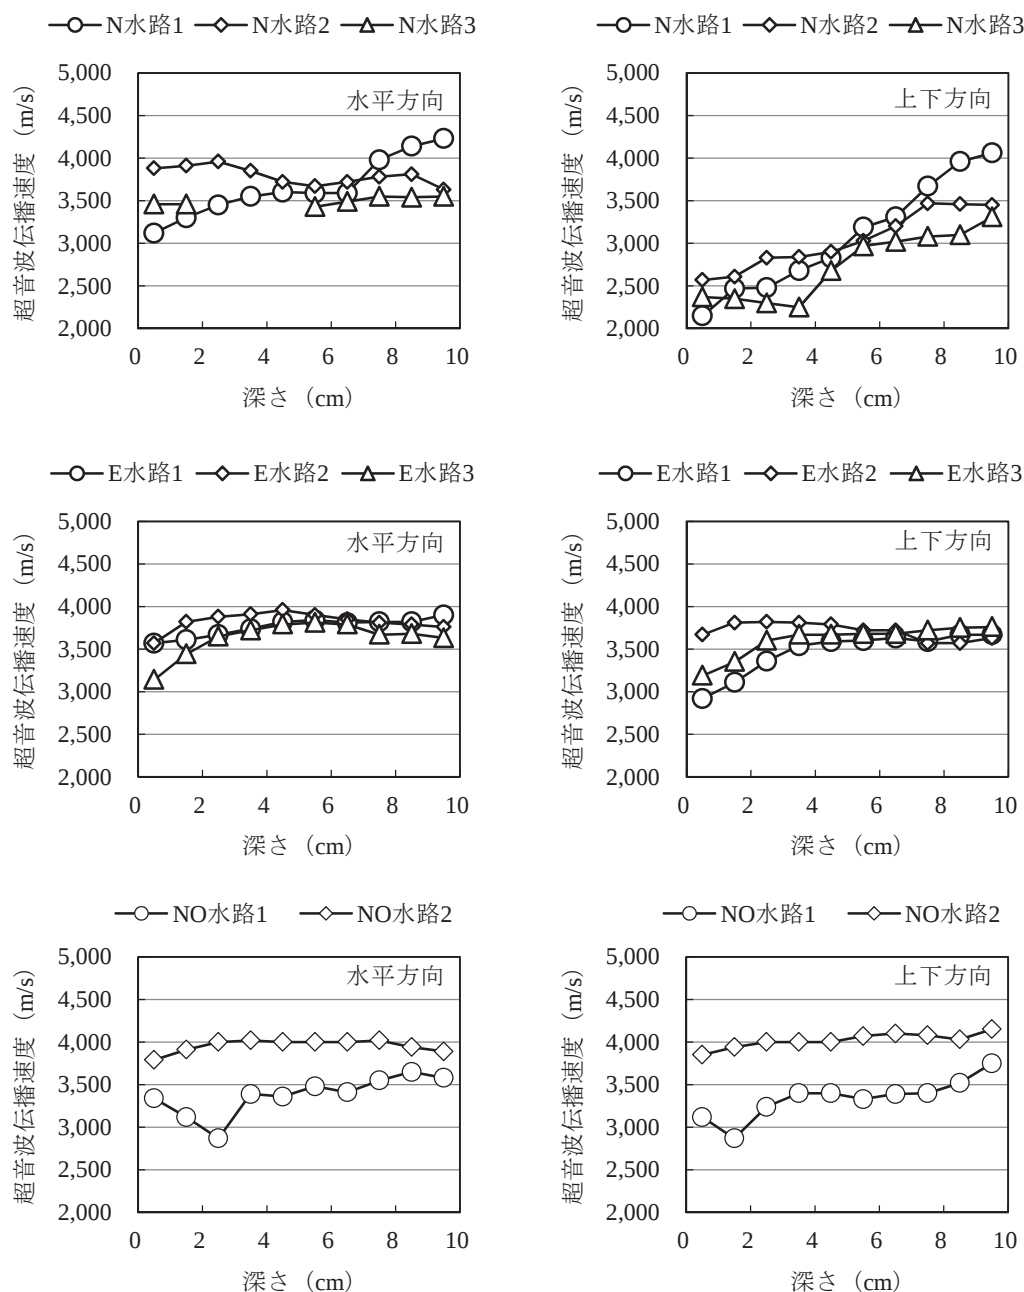
図 (6) - 2 コアで測定した表面から深さ方向の超音波伝播速度

N 水路 1 では表面接着力が小さいことから側壁コンクリートの表面近傍は脆弱であり、超音波伝播速度、一次共鳴振動数は N 水路 2 や N 水路 3 よりも大きいことから表層部の劣化は他よりも小さいと考察できる。これは、図（6）－ 2 に示すコアの深さ方向の超音波伝播速度において、表面から深くなるにしたがい上下方向の N 水路 1 が他よりも大きな値になる

ことから、そのように考えられる。N水路において水平方向と上下方向の超音波伝播速度の傾向が異なるのは、側壁内部に発生しているひび割れの影響しているためであり、側壁表面の水平方向に発生しているひび割れが表面近傍にあるために、上下方向で超音波パルスが伝播しにくい状況にあったためである。N水路3は表面接着力および動弾性係数が最も小さいことから、表面近傍および表層部が3箇所の中で最も劣化していると考察できる。また、E水路については、E水路2の表面接着力が特異的に大きいことを除いては、3箇所がほぼ同じ傾向を示しており、同様な劣化状態であると考察できる。一方、NO水路においては、NO水路2に比べて、NO水路1が動弾性係数、表面接着力、コアの超音波伝播速度の全ての項目において小さい値になっており、表面近傍から内部にわたり著しく凍害劣化していることがわかる。

この表面から 6cm 深さまでの最大引拔荷重の傾向は、図(6) - 2に示すコアの深さ方向の超音波伝播速度と類似の傾向を示しており、特に側壁の凍害劣化の影響が表れている上下方向と類似の傾向を示している。両者とも表面近傍の値が最も小さく、表面から深さ 6cm 程度までは増加傾向を示している。

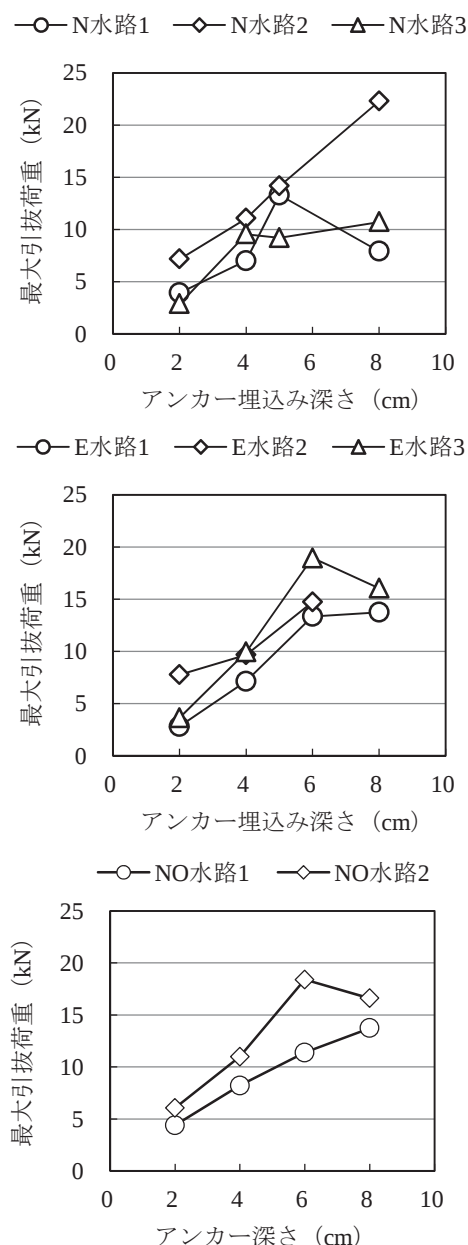
図(6) - 3 アンカー引抜き試験における各埋込み深さの最大引拔荷重

アンカー引抜き試験における各埋込み深さの最大引拔荷重を図(6) - 3に示す。各埋込み深さの最大引拔荷重は、いずれの水路においても表面から 5, 6cm までは深くなるほど大きくなる傾向を示す。FRPM 板の固定に必要な引拔荷重は 7.6kN であることから、前述したように N 水路, E 水路, NO 水路とも著しい凍害劣化が生じているものの、アンカー埋込深さが 6cm 以上であれば、十分に FRPM 板を固定できることがわかる。

アンカー引抜き試験における最大引拔荷重は、上下方向の超音波伝播速度と類似の傾向を示している。これは、最大引拔荷重は測定箇所のコンクリートの劣化状態に敏感に影響され、側壁の凍害劣化の影響が表れているのが上下方向の超音波伝播速度だからである。そこで、測定深さが対応する位置の上下方向の超音波伝播速度と最大引拔荷重をグラフ化(図(6) - 3)して両者の関係性について考察する。いずれの水路とも、両者は正の線形関係にあり、超音波伝播速度と最大引拔荷重は同様の傾向を示すことがわかる。現段階では、超音波伝播速度と最大引拔荷重の間に正の線形関係があることまでは考察できるが、各水路で異なる近似式になる原因は考察できていない。
