## 一般社団法人 日本農業機械化協会

#### 2. 塩水被害を受けた田植機の損傷状況(機体の内部)の一例を紹介します。

#### 3. 塩水被害を受けたコンバインの損傷状況(機体の内部)の一例を紹介します。

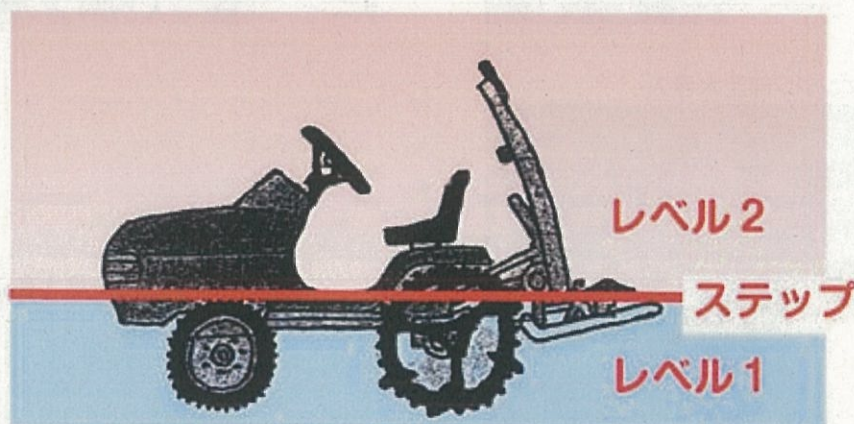
冠水後、排水・洗浄など防錆対策を実施せずに長期間放置された農業機械はエンジン下部やミッション下部のネジやシール、電装品・植付部等細部まで腐食が進行している可能性が見込まれます。

修理に当たっては、多くの個所の分解・点検・部品交換が必要な上、完全な修理が困難な場合があります。

横転した農業機械やボンネット上又は座席シート上まで冠水した農業機械は、エンジンやミッション内部まで、泥や塩水が侵入しているとともに電子機器の損傷も大きいため、回復の可能性は低いと見込まれます。

また、同時にステップ以上の冠水の場合も排水・洗浄などの処置を行わずに長時間放置されている場合、エンジンやミッション、電装品の腐食が進行していることが考えられるため、回復の可能性は低いと見込まれます。

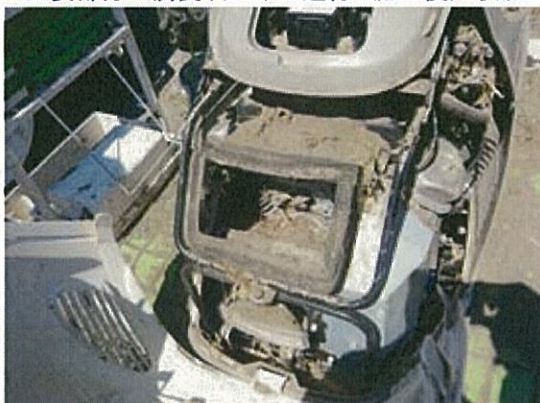
エンジン排気マニホールドにサビ発生

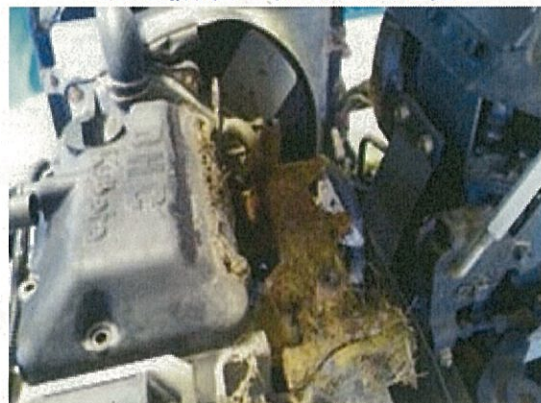
エンジン部泥水侵入

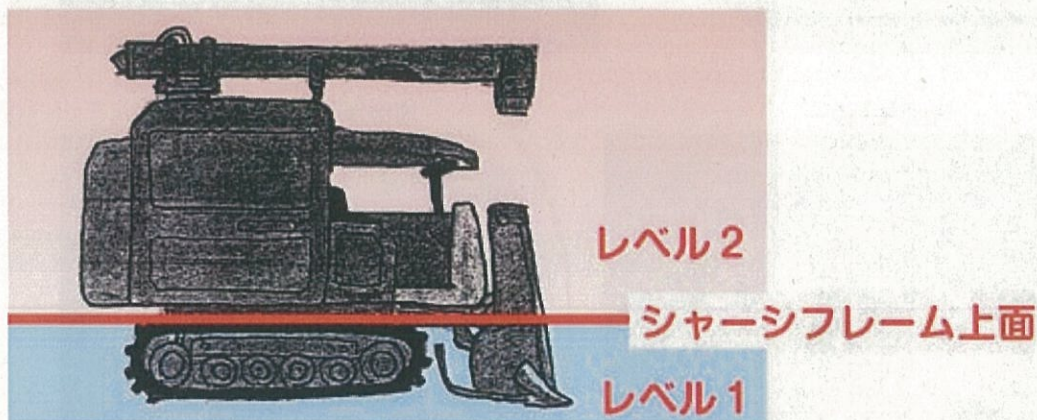
冠水後、排水・洗浄など防錆対策を実施せずに長期間放置された農業機械は刈取部やミッション下部、センサー系電装品まで腐食が進行している可能性が見込まれます。

修理に当たっては、多くの個所の分解・点検・部品交換が必要な上、侵入した塩分による腐食のため将来再び不具合が発生する可能性があります。

横転した農業機械や穀粒タンク又は座席シート上まで冠水した農業機械は、エンジンやミッション内部まで、泥や塩水が侵入しているとともに電子機器の損傷も大きいと見込まれます。

また、同時にシャーシフレーム上面以上の冠水の場合も排水・洗浄などの処置を行わず長時間放置されている場合、エンジンやミッション、電装品の腐食が進行しているため、回復の可能性は低いと見込まれます。

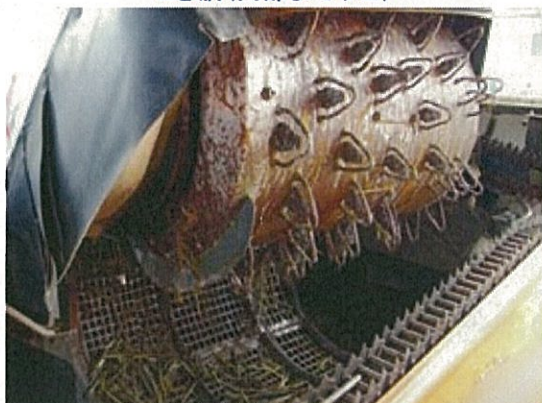
こぎ胴(内部までサビ)
