# JAびらとり トマト パレット輸送試験報告書 単車 集荷立ち会い(9/17)

# JAびらとり トマト パレット輸送試験報告書 単車 着荷立ち会い(9/18)

# JAびらとり トマト パレット輸送試験報告書 JRコンテナ 集荷立ち会い(9/18)

# JAびらとり トマト パレット輸送試験報告書 JRコンテナ 着荷立ち会い(9/19)

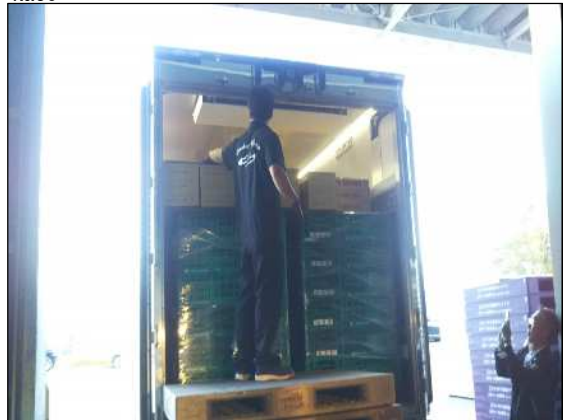
タイトル 積載終了 16:30  
内 容 積載時間は2時間半(普段は約2時間)。  
作業に慣れれば普段とほぼ同等の時間で可能だと感じた。  
パレットのRFIDのリーダーでの読み取りについて、読み取りたいパレットの延長線上にあるパレットも読み取ってしまうというトラブルはあったが、それ以外は問題なし。

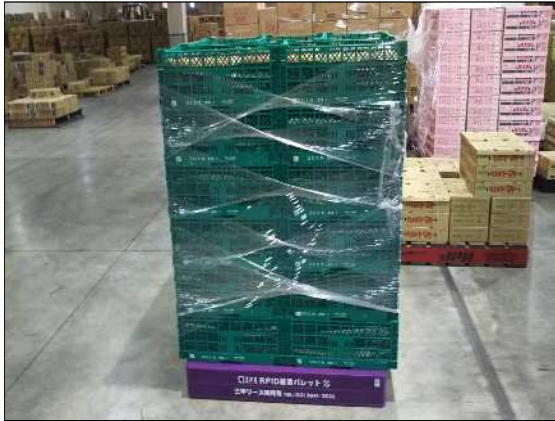
| タイトル | 着荷後の状態 オリコン619 ① |

| 内容 | 荷崩れは全く無く、水濡れも無し。<br>市場からの評価にも問題無し。 |

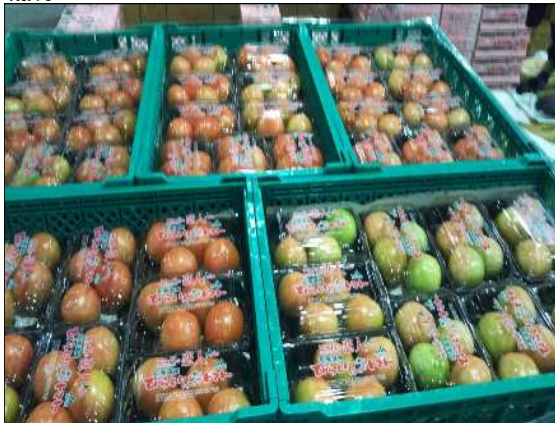
| タイトル | 着荷後の状態 オリコン619 ③ |

| 内容 | オリコンの上にコンパネを載せ、その上に4kgDBをバラ積みしていたが、品つぶれは無し。 |

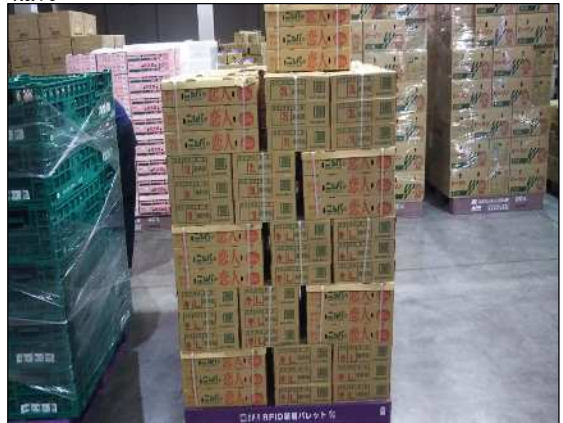
| タイトル | 着荷後の状態 4kgDB ラップ無し ① |

| 内容 | 大きな荷崩れ・箱潰れは無く、水濡れも無し。<br>市場からの評価も問題無し。 |

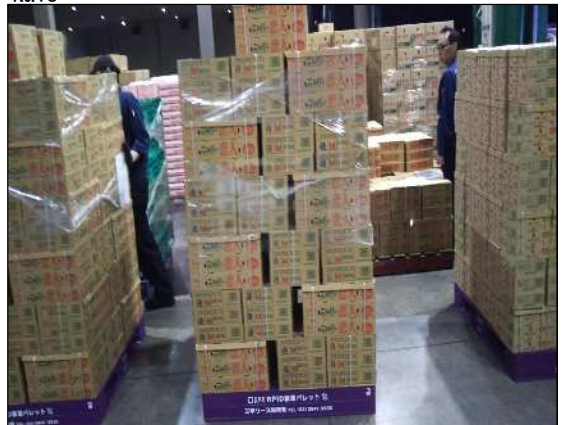
| タイトル | 着荷後の状態 4kgDB ラップ有り 隙間無し ① |

| 内容 | 大きな荷崩れ・箱潰れは無し。<br>市場からの評価も問題無し。 |

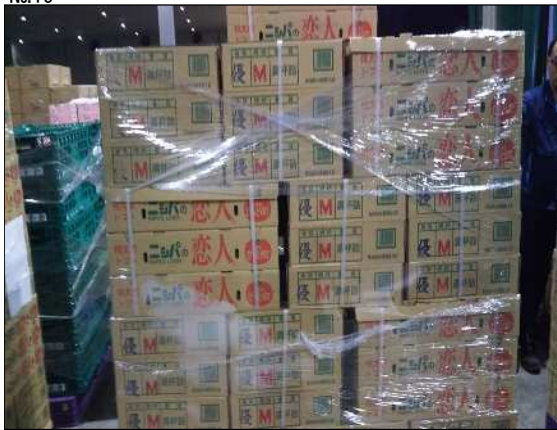
| タイトル | 着荷後の状態 4kgDB ラップ有り 隙間無し ② |

| 内容 | ラップ巻きした部分が若干水濡れしてはいたが、特段気になるほどではなかった。 |

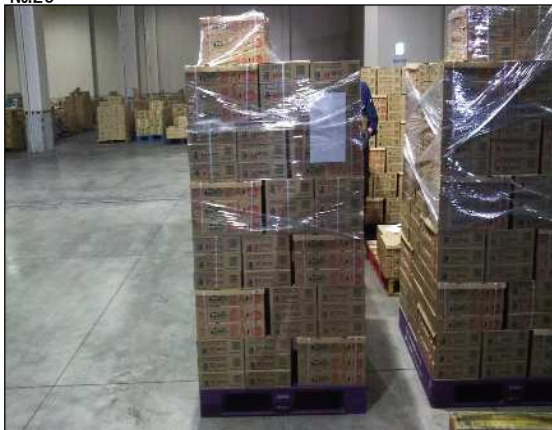
| タイトル | 着荷後の状態 4kgDB ラップ有り 隙間有り ① |

| 内容 | 大きな荷崩れ・箱潰れは無し。<br>市場からの評価も問題無し。<br>隙間無しのパレットと比較しても特段差はなかった。 |

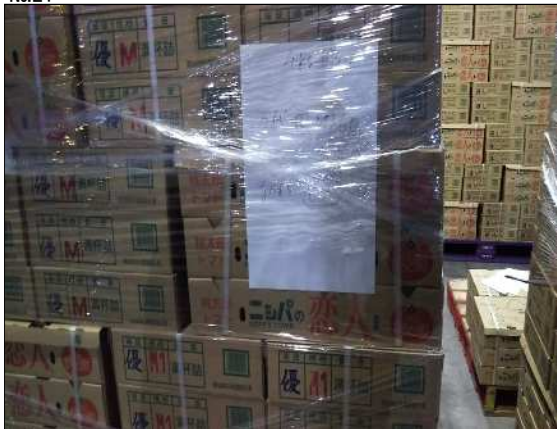
| タイトル | 着荷後の状態 4kgDB ラップ有り 隙間有り ② |

| 内容 | ラップ巻きした部分が若干水濡れしてはいたが、特段気になるほどではなかった。 |

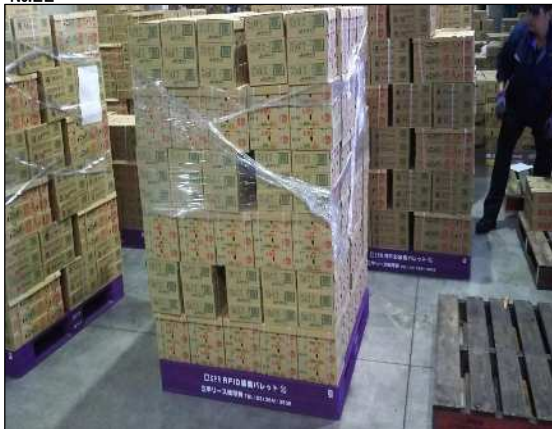
| タイトル | 着荷後の状態 1kgDB ① |

| 内容 | 大きな荷崩れ・箱潰れは無し。<br>市場からの評価も問題無し。 |

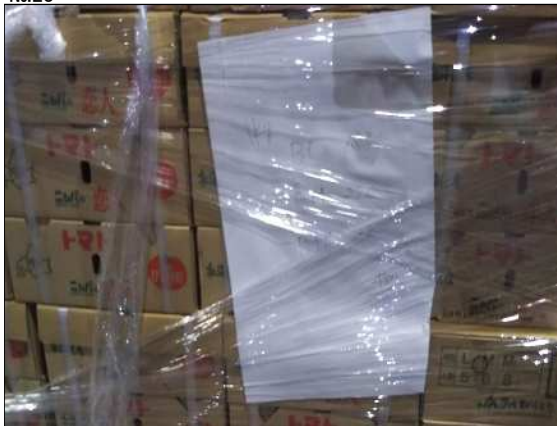
| タイトル | 着荷後の状態 1kgDB ② |

| 内容 | ラップ巻きした部分が若干水濡れしてはいたが、特段気になるほどではなかった。 |

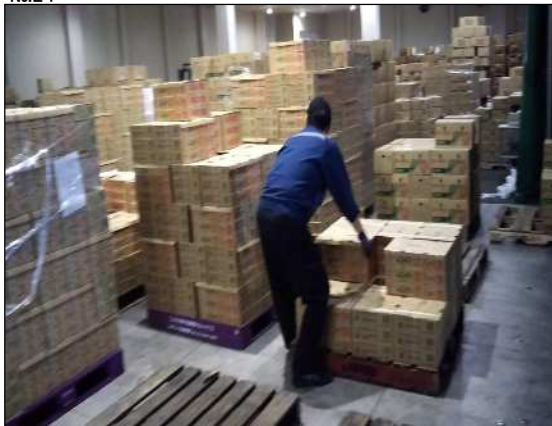
| タイトル | 規格の仕分けの様子 |

| 内容 | 荷下ろしたパレットに積載された製品を規格毎に市場の荷受けが仕分けした。<br>市場からは、1パレットに複数規格が混在すると市場側で規格毎(秀・優・無も)に仕分けしなければならないため、1パレット1規格(DB・オリコン両方)で積載して欲しい、それが出来なければドライバーにやってもらうことになるとの意見が出た。 |

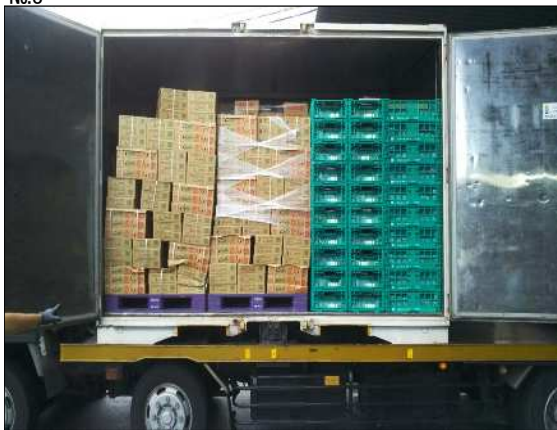
タイトル 着荷状態(ヘッドから見て左側) ①

内 容 4kgDBのパレットが荷崩れしており、全体的にオリコン側へ傾いていた。特に下段の箱潰れがひどい状況であった。  
オリコン615は問題無し。

- ・パレットへの積載、単車・コンテナへの積載、単車・コンテナからの荷下ろしの作業性は問題無し。
- ・パレットへの積載スペース、製品を積載したパレットの置き場スペースについて、リフトの導線確保も含め、本格運用した場合の現場での対応が懸念される。
- ・着荷状態について、単車は問題無かったが、コンテナは荷崩れ・箱潰れが発生してしまった。  
→中継駅での大型リフトでの積み替え時の振動、J Rの走行中の振動、隙間（コンテナ内・パレット内）等の要因が考えられる。  
今後、改善するための積載方法を検討していく必要がある。
- ・4 k g D Bについて、ラップの有無で着荷状態に目立った差は見られなかった。
- ・規格の仕分けについて、全農大阪から、1パレット内で1規格で統一して欲しい、複数規格が混在する場合は輸送側で仕分けて欲しいとの要望があった。

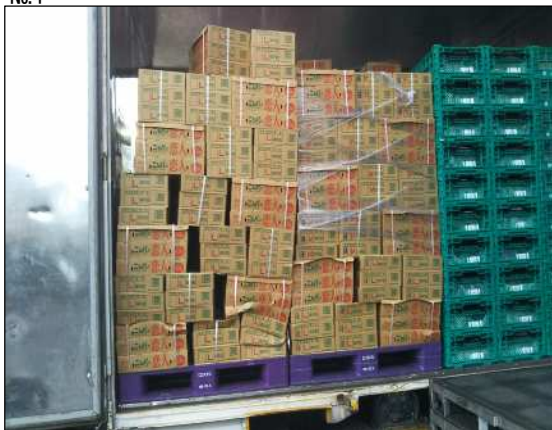
タイトル 着荷状態(ヘッドから見て左側) ②

内 容 オリコンから離れた側のパレットの方が、荷崩れ・箱潰れがひどい状況。

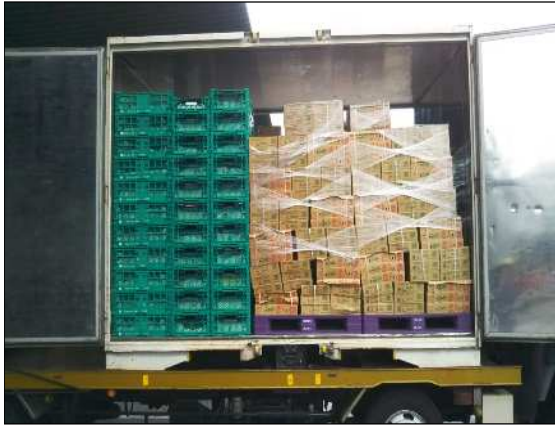
| タイトル | 着荷状態(ヘッドから見て右側) ① |

| 内容 | ヘッドから見て左側の方と同様、4kgDBのパレットが荷崩れしており、全体的にオリコン側へ傾いていた。特に下段の箱潰れがひどい状況であった。<br>ヘッドから見て左・右共にオリコン側に傾いており、コンテナの進行方向と逆方向に力が掛かったのだと思われる。<br>オリコン615は問題無し。 |

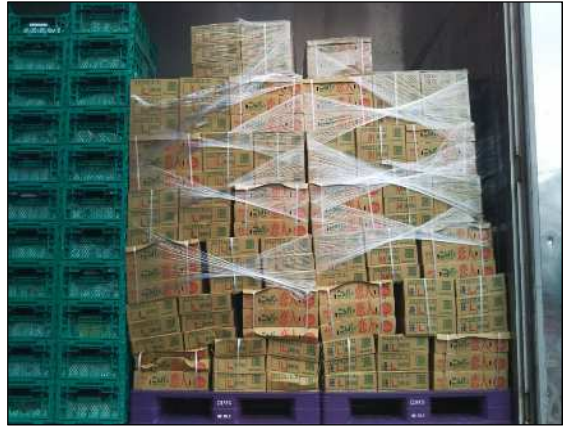
| タイトル | 着荷状態(ヘッドから見て右側) ② |

| 内容 | ヘッドから見て左側とは異なり、オリコンに近い側のパレットの方が、荷崩れ・箱潰れがひどい状況。 |
