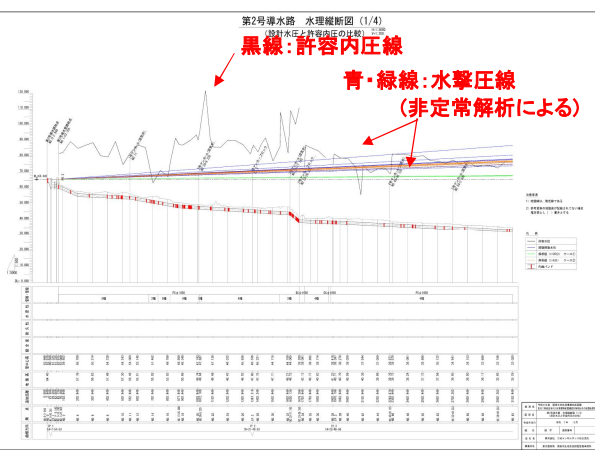
<table><tr><th colspan="3">要求性能に対する健全度評価</th></tr><tr><td rowspan="3">構造性能</td><td>耐荷性(非定常解析)</td><td>現状問題なし<br/>現状は問題ないが、将来的にバルブを電動化した際、水撃圧が作用し、耐荷性が不足すると判定</td></tr></table>

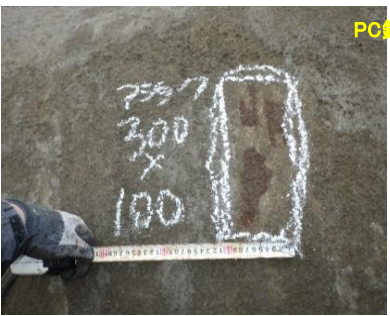
<p>試掘調査状況</p></div><div>

<table><tr><th colspan="3">要求性能に対する健全度評価</th></tr><tr><td>耐久性(試掘調査)</td><td>S-2<br/>供用年数は40年以上経過しており、試掘調査により、令和4年度の破損PC管と類似する部位で変状(PC鋼線の変色や健全力カバーコートが厚の不足やカバーコートの脆弱化)が確認されており、PC管の耐久性は低下していると判定</td></tr></table>
