#### 4-3-1. 新規調査地

##### (1) 北海道千歳市 カラムツ（当年生苗・2年生苗）

## (2) 北海道岩見沢市 カラマツ（当年生苗・2年生苗）

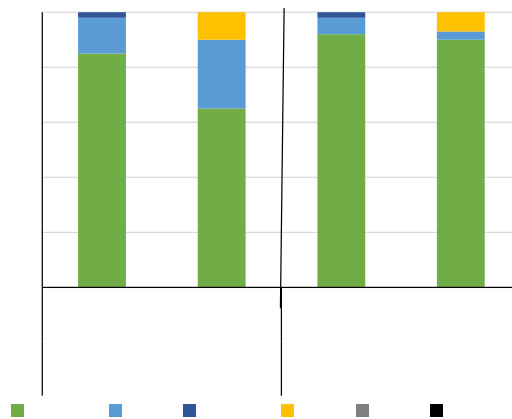
本調査地では植栽直後から湾曲している植栽木が見られ、当年生苗13本、2年生苗6本と当年生苗に多く発生していた。1か月後には、湾曲している当年生苗は25本と増加していた一方で、2年生苗は3本に減少していた。湾曲していた2年生苗が減少した要因として、1本が直立していたほか、2本は先端に食害を受けていた（そのためデータ上では食害木としてカウントした）。

また、2回目の調査では食害を受けている植栽木が確認され、当年生苗10本、2年生苗7本と当年生苗の被害が僅かに多かった。ウサギによる食害跡が確認された（写真4-7）ほか、調査地内にはシカのフンも多数確認されており（写真4-8）、シカによる食害を受けている可能性がある。

図 4-6 植栽木の生育状態（北海道千歳市）

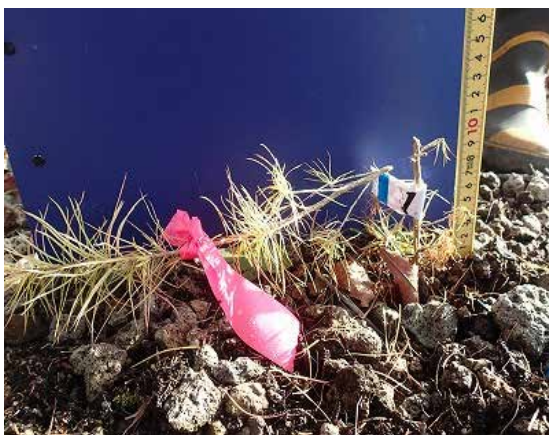
写真 4-7 ウサギによる食害

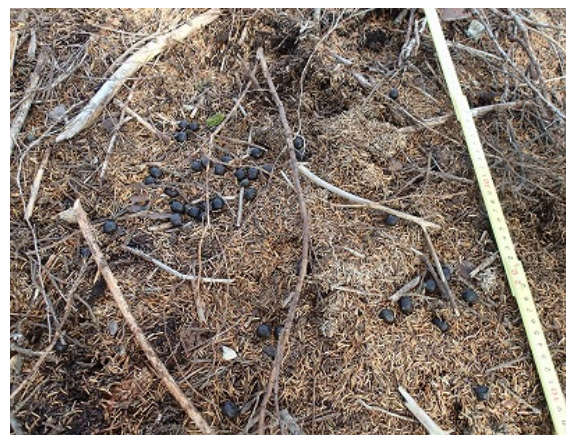
写真 4-8 シカの痕跡（フン）

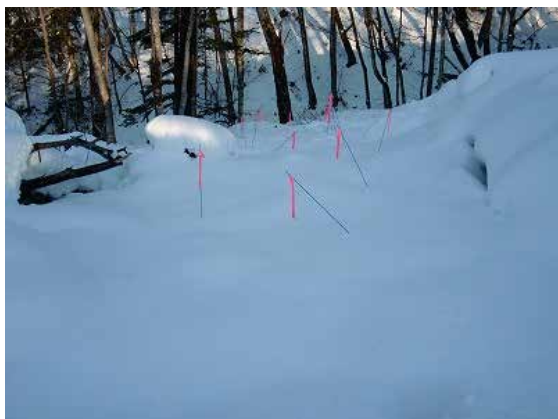
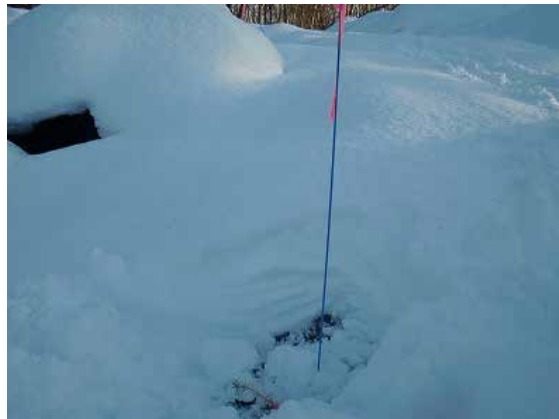
令和2（2020）年度は、調査を2回実施した。1回目は植栽直後の10月27日に実施して植栽木の苗木のサイズ等を計測した。2回目は植栽から約1か月後の11月20日に実施したが、調査の10日ほど前に降雪があり、本調査地でも数十センチの積雪で植栽木が埋まってしまう状況となった（写真4-11）。2回目の調査時には完全に融雪していたが、多くの植栽木が雪圧により湾曲あるいは倒伏していた（写真4-12）。

写真 4-1 1 積雪の状況（令和2（2020）年11月12日）（北海道岩見沢市）

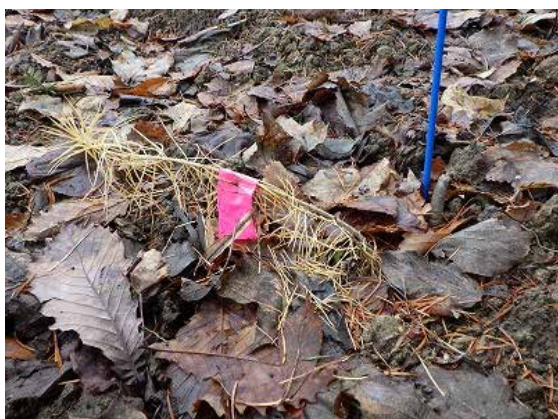
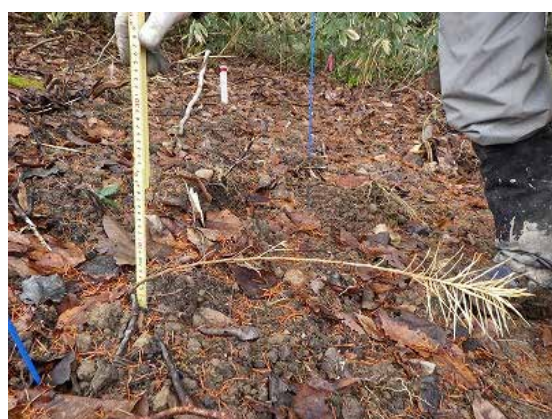
写真 4-1 2 融雪後の植栽木の湾曲（令和2（2020）年11月20日）（北海道岩見沢市）

本調査地では植栽直後から湾曲している植栽木が見られ、1回目調査では当年生苗12本及び2年生苗21本と、2年生苗に多く湾曲が発生していた。その後、積雪により植栽木が完全に埋もれており、2回目調査時にはすでに融雪していたものの、雪圧により湾曲している植栽木が多く発生していた。2回目調査で湾曲していた植栽木は当年生苗で78本、2年生苗で63本と、当年生苗の方が多かった。

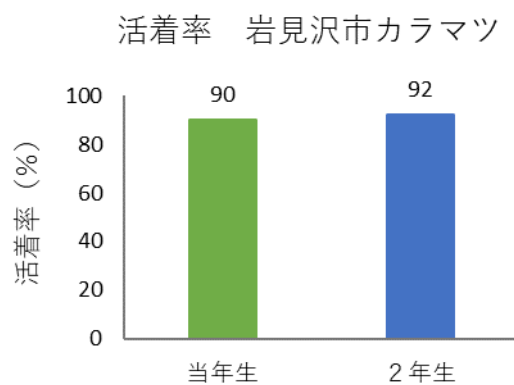
当年生苗と2年生苗の活着率（植栽から約1か月後における生存率）を図4-9に示す。活着率は当年生苗で90%、2年生苗で92%となり、当年生苗と2年生苗でほとんど差はなかった。また、枯死・消失していた個体のほとんどにウサギあるいはネズミによる食害跡が見られたことから、枯死・消失の原因は食害によるものであり、活着できなかったことによる枯死は無かったと推定される。

図 4-9 当年生苗と2年生苗の活着率（北海道岩見沢市）

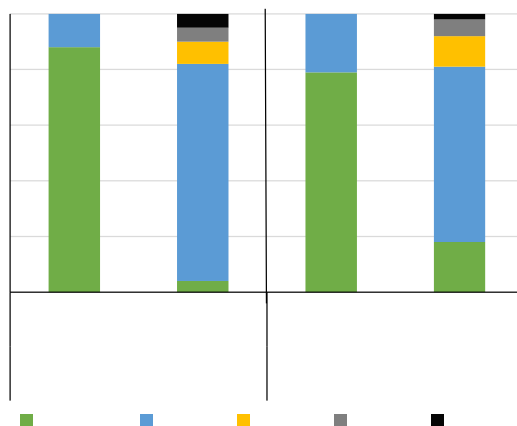
また、2回目の調査では食害を受けている植栽木が確認され、当年生苗8本、2年生苗10本に被害が確認された。ウサギによる食害のほか、ネズミによると思われる食害跡も確認された（写真4-15）。

図 4-10 植栽木の生育状態（北海道岩見沢市）

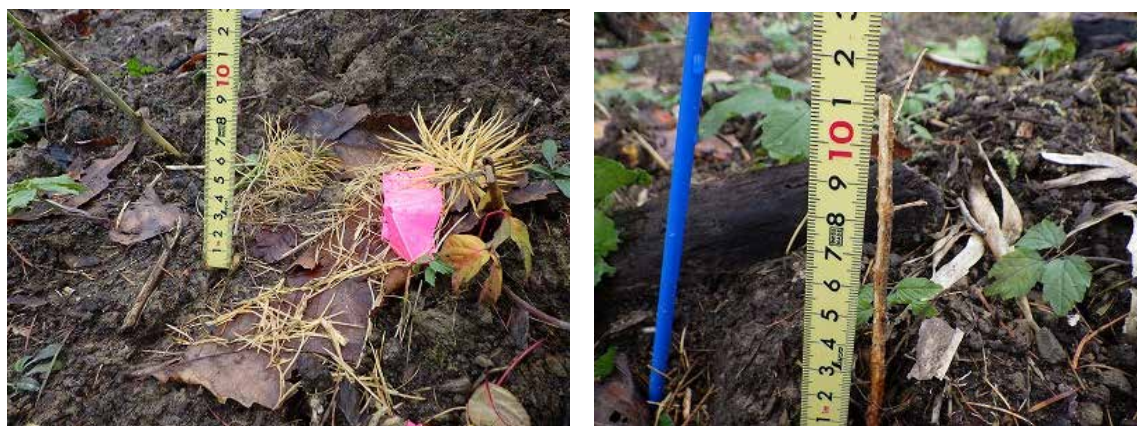
写真 4-15 食害の状況（北海道岩見沢市）
